A320 鳥衝突事故 NTSB 報告書 (2)

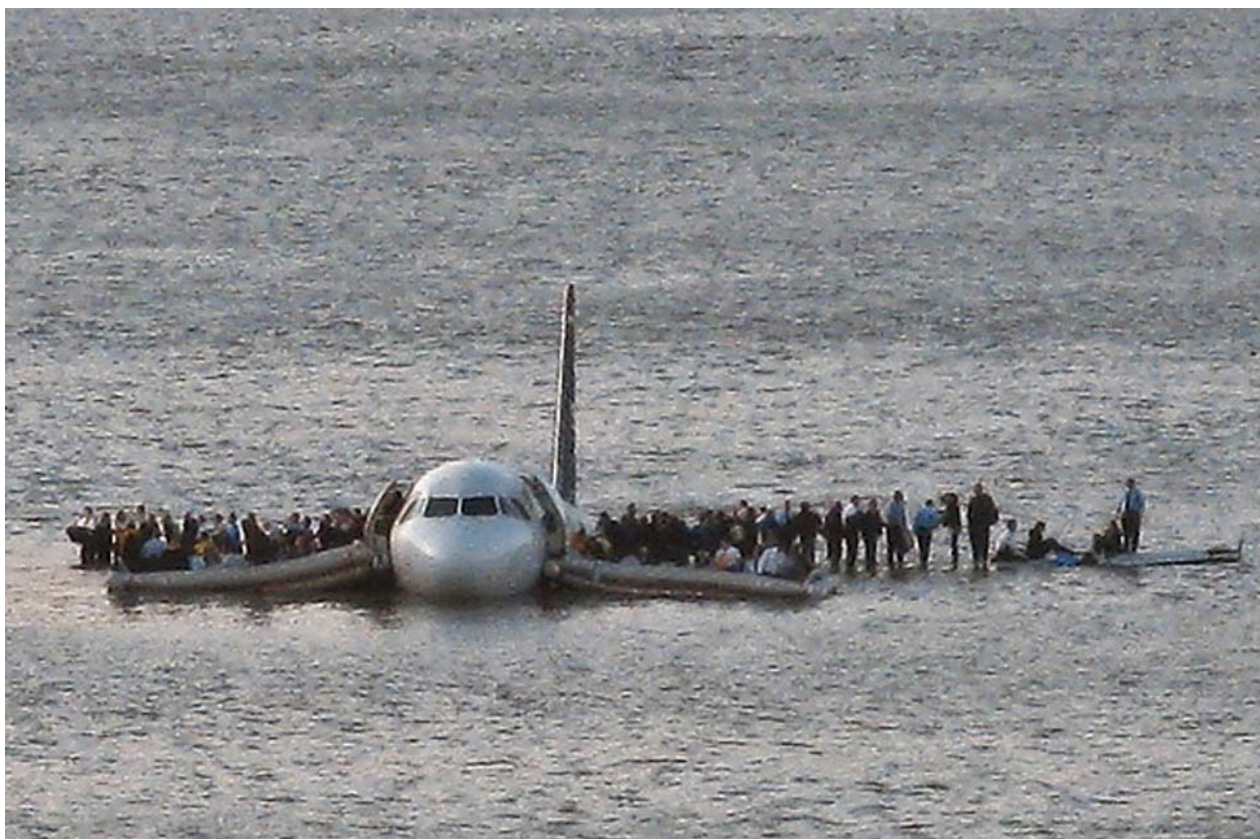
機体後部には浸水が始まり、後方左右の非常口は開くことが出来ませんでした。後方客室乗員 (1 名のみ) は付近の乗客の協力も得て、前方の非常口への乗客の誘導を始めました。前方右側非常口は少し手間取りましたが、前方非常口双方の Slide/Raft (救命筏) が開き、それぞれ 30 名ほどが乗り組みました。90 名ほどの乗客は中央部左右に 2 カ所ある非常口より主翼に出て救助を待ちました。

着水した場所はハドソン川のフェリーが行き来しており、着水を目撃して直ちに救助に向かった船もありました。また船会社よりの指示で現場に向かった船もあり、フェリー 7 隻が救助活動に参加しました。フェリーに続き、消防本部と沿岸警備隊も加わり着水後 23 分で搭乗者全員を収容しました。
