## 失速 A320 その(2)

### 1. Angle of Attack Protections in Normal Law

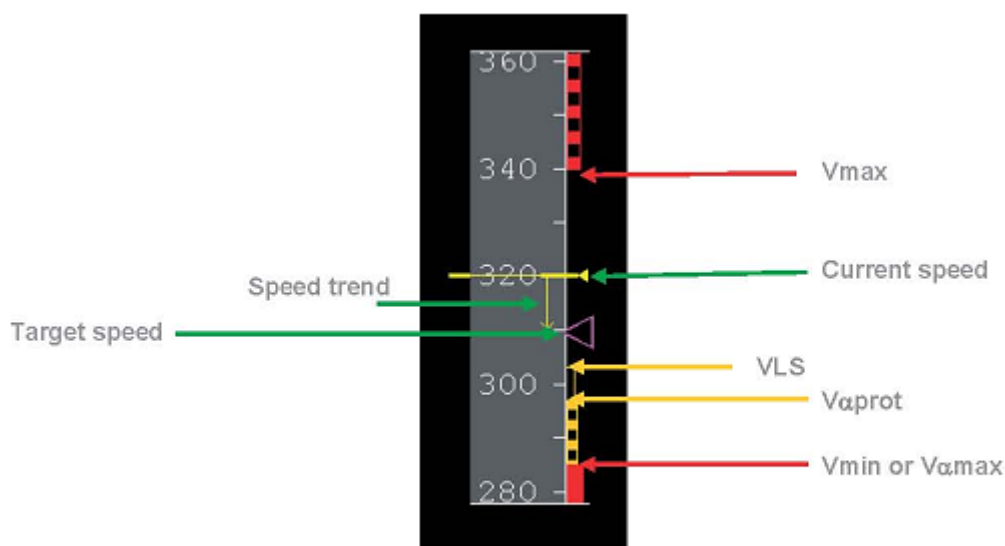
Example of PFD speed strip in normal law
