ACAS II Bulletin June 2018 | No.22

ATC vertical rate and heading instructions

Eurocontrol の ACAS II Bulletin No.22 の要旨をお伝えします。

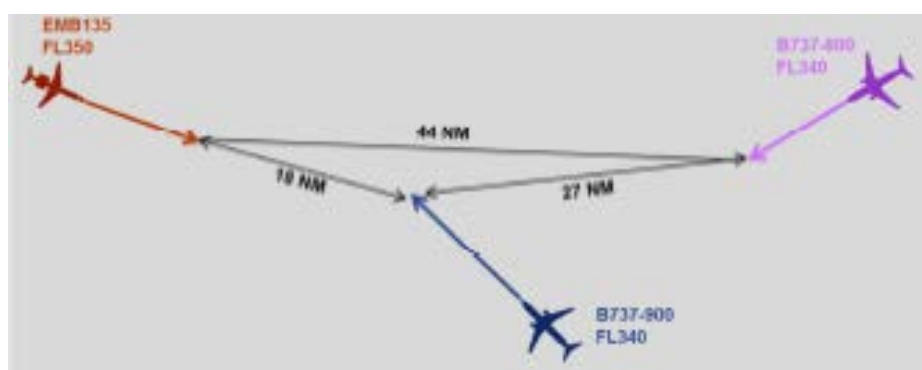
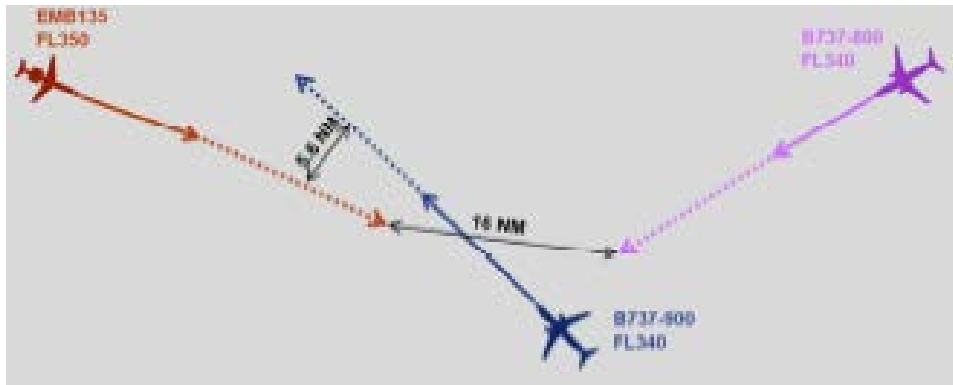
[Event 1a : Vertical rate instruction not followed]

このケースは下記の図の 3 機が関係しています。Embraer 135 (茶色) は FL350 を heading 110° で飛んでいました。Boeing 737-900 (青色) は FL340 を heading 310° で、 Boeing 737-800 (紫色) も FL340 で飛んでおり heading 240° でした。EMB135 が降下を始める地点に近づいたため、管制官は右に 5 度旋回し 2 分以内に FL330 に達するよう降下の指示を出しました。続いて B737-900 には現在の heading を維持することを求めました。

EMB135 への右旋回 5 度は、B737-900 との水平距離 5nm 以上を確保するためであり、2 分以内に FL330 に達する指示は、水平方向の距離が問題となる前に 1,000ft の垂直間隔を設定するためのものでした。

45 秒後 EMB135 は FL348 を通過中でした。その時 EMB135、B737-900 の双方の機体で TA が作動しました。再接近点での両機の関係が TA 作動の領域に入ったためです。(2 分以内に 2,000ft 降下する指示でしたが、45 秒経って 200ft 高度を下げただけでした。)

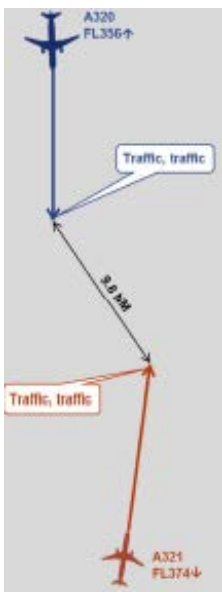
[Event 1b : Vertical Instruction not followed]

A321 (赤色) は FL374 を降下中で、A320 (青色) は FL356 を上昇中で 2 機の相対距離は 9.8nm ありました。その時 2 機双方に TA が作動し A321 のパイロットは「TA が作動したので降下率を小さくした。Traffic Information を求める。」と言い、管制官が情報を伝えました。26 秒後 2 機はすれ違い、A321 は FL369、A320 は FL362 で垂直間隔は不十分でしたが、水平距離は 5.9nm で問題ありませんでした。その後 A321 は指示に従って降下を続け、その先ですれ違う 2 機とは管制間隔が問題になることはありませんでした。

Conclusions : ATC の指示は、他の周波数を使っている機とか少し先で交差する機を含め、関係する機を全て考慮して出されています。このケースでは 2 機が水平距離を保って交差したため、A321 が降下率を小さくしたことによる悪影響は無く、間隔設定は可能でした。しかし、ATC が指示した降下率を TA 作動によって変える必要はありません。これらのケースでは RA は作動しない位置関係にありました。

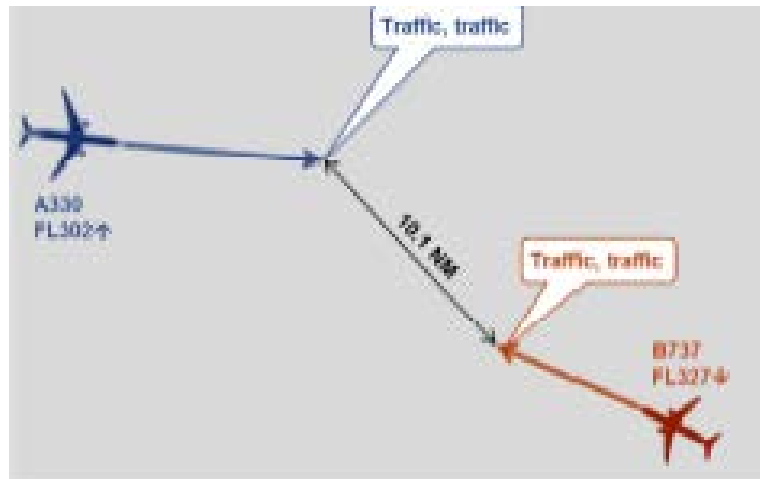
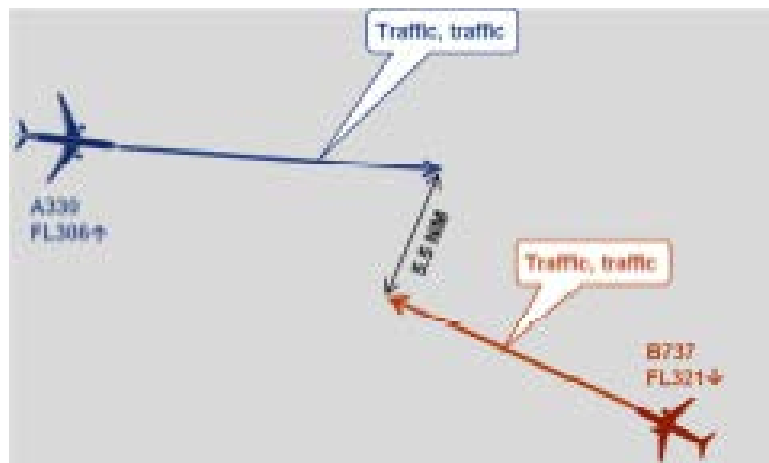
[Event 2: Traffic display misjudgement]

西向きに飛んでいた B737-800 は、FL340 を維持しており降下に開始するところでした。管制官は左に 10 度旋回し、FL260 まで 2,000ft/min で降りることを指示しました。この降下率は隣接セクターを飛んでいる南北の交通流の下を通ることを意図しており、左 10 度旋回は反対方向を飛んでおり FL370 に上昇中の A330 との水平間隔を作るものでした。両機が指示された Heading を維持していると水平間隔 5nm 以上ですれ違う筈でした。

B737 が降下に入って少しして、TCAS Traffic Display の 12 時位置に対向機が見え衝突関係にあると判断しました。続いて TA が作動し B737 は降下率を 200ft/min と小さくしました。その時点で 2 機は 10.1nm 離れており高度差は 2,500ft ありました。TA は 16 秒間作動し、TA の作動終了後 20 秒で 2 機は水平距離 5.5nm 高度差 1,500ft ですれ違いました。

Conclusions : B737 は TACS Traffic Display を見て降下率を小さくしましたが、Traffic Display の方位性能は低く、実際には 2 機は左右に間隔を持ったほぼ反方位の平行軌跡を飛んでいました。つまり間隔設定は問題が無い状態でした。

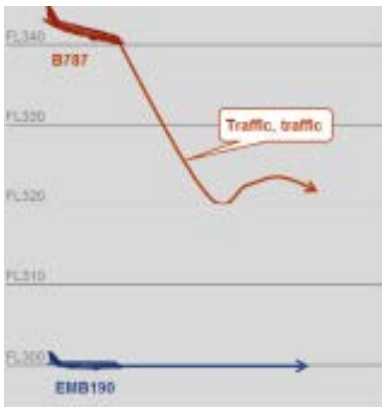
[Event 3: Descent reversed due to traffic below]

B787 は FL360 を維持しており、その直下を Embraer (EMB) 190 が FL300 で飛んでいました。両機は同じ目的空港に向かっていました。B787 が降下を要求したので FL310 に降下する指示が出ました。B787 が降下率 3,000ft/min で FL320 を通過するころ TA が作動し FL324 まで上昇しました。同時にパイロットは Traffic Information を要求しました。真下に FL300 の EMB190 が飛んでいることを確認した B787 は FL310 まで降下していききました。

Conclusions: インシデント解析では、B787 は下を飛んでいる EMB190 との関係で、TA が作動すると直ちに上昇する操作に入っています。RA が作動しない限り、ATC 指示に反する操作は認められていません。

Recommendation — ATC 機関より別途指示があった場合を除き、指示された高度または Flight Level (FL) に近づいたときに無用の RA を出さないため、他の航空機が指示された高度または FL に近い所 (1,000ft の高度差) にいることが分かっている場合 (特に自動操縦で飛んでいる場合) は、指示高度等の 1,000ft 以内においては 1,500ft/min 以下の上昇/降下率に抑える方策を運航者が設定すべきである。
