米国 SFO で発生したアジアナ航空 214 便事故に関する事故報告書の紹介

(AAR14/01・全 207 頁)が NTSB (米国運輸安全委員会) から 2014 年 6 月 24 日に発表されました。そこで、主にパイロットが関連する部分の事故の概要、NTSB が指摘する事故の推定原因、及び NTSB からの Recommendation を紹介します。<以下、速度を kt、距離を nm、高さを ft、降下率を fpm と表記します。1kt (ノット) = 1,852km/h、1nm (海里/マイル) = 1,852m、1ft (feet/フィート) = 30.48cm、1,000fpm (feet per minutes) = 毎分 305m>

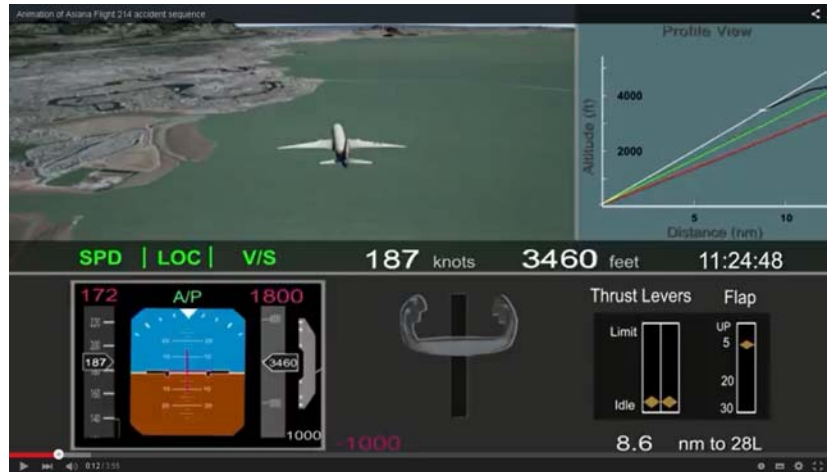
2013年7月6日午前11時28分(現地時刻)、アジアナ航空214便はサンフランシスコ国際空港の Runway (滑走路:以下 RWY) 28L に進入中、滑走路手前の堤防に接触し、大破、炎上した。乗客291名の内、3名が死亡し、40名が重傷を負った。乗務員に関しては、12名の客室乗務員の内8名、また4名の運航乗務員の内1名が重傷を負った。
