## ドローンがターボプロップ旅客機と衝突 (カナダ)

### 1. ドローンとターボプロップ旅客機の衝突

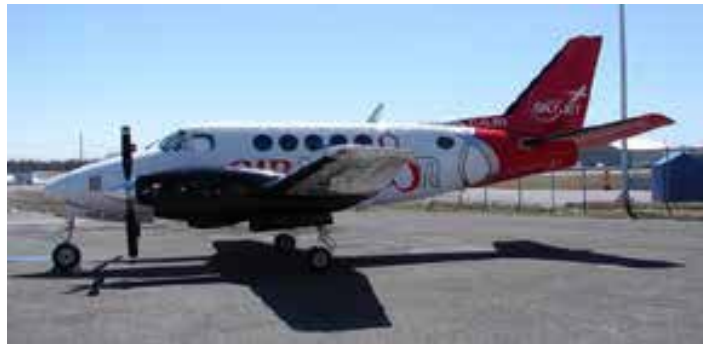
*Beechcraft King Air A100, Sky Jet M.G. Inc.*

飛行機の損傷は、左翼前縁の防除氷装置のゴム製部品に凹みが生じ、左翼上面後方に少し傷が残っただけで、機体はその日の内にライン運航に戻りました。ドローンは完全に分解したと思われ、残骸は回収できず、ドローンの型式や操縦者も不明でした。

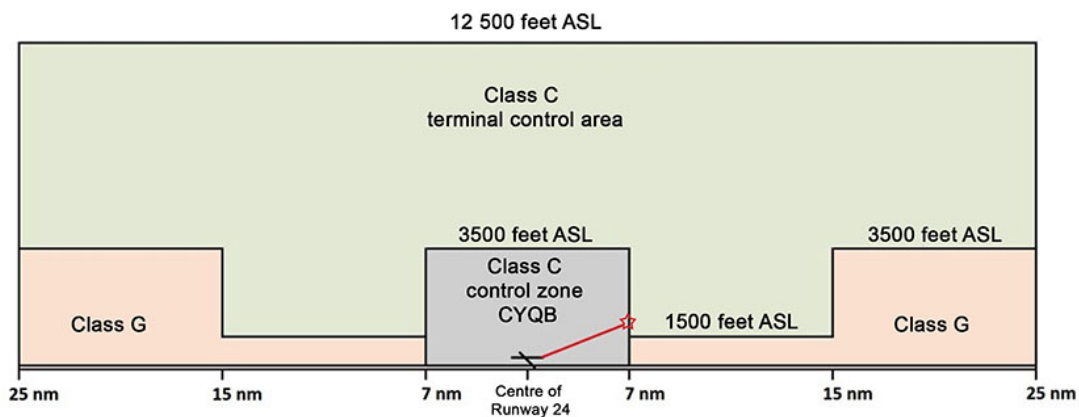
ケベック国際空港の空域は、RWY24 の中心から 7nm までの地表から高度 3,500ft までが Control Zone (Class C Airspace) で、航空管制と通信設定し常に管制指示に従うべき空域です。この空域では、許可なく Model Aircraft (カナダでのドローンの法律用語) を飛ばすことは認められていません。そしてカナダでは違反の程度によりますが、危険なドローン運航は C\$25,000 (約 215 万円) 以下の罰金が科せられます。

*Airspace Classification of Québec/Jean-Lesage International Airport.*

赤星印が衝突地点
