CRJ 200 貨物機 IRU 故障で墜落

1. 事故のあらまし

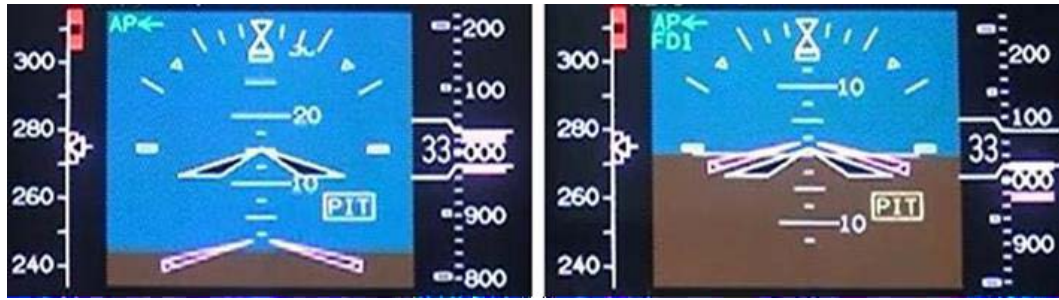
【T2 での左右 PFD の表示】

前述のように冬場の北欧で闇夜であったため、計器表示だけを頼りに飛んでいる状態でした。離陸後 1 時間 20 分ほど経ったころ、左の PFD 表示が機首上げ方向に動きはじめました。左右の PFD には PIT の文字が現れ、左右のピッチ角の差が 4 度以上となったことを示しました。(以下の説明では最初に異常が現れた時刻を T0 とし、秒表示で経緯を示します。) T2 にはピッチ角は、左 15 度機首上げ、右は 1 度機首上げと大きな差となっています。その時の高度、速度を見ると、速度は巡航速度で左右一致しており、高度は許容範囲内の左右差は別として FL330 を示しています。

T2で機長は「何だ、これは？」と大きな声を出しています。自動操縦が左右の姿勢差を検知して Disengage したものと思われ、機長は左 PFD の姿勢だけを見て操縦桿を大きく機首下げ方向に操作し、ピッチトリム（水平安定板）も機首下げ操作を続けました。

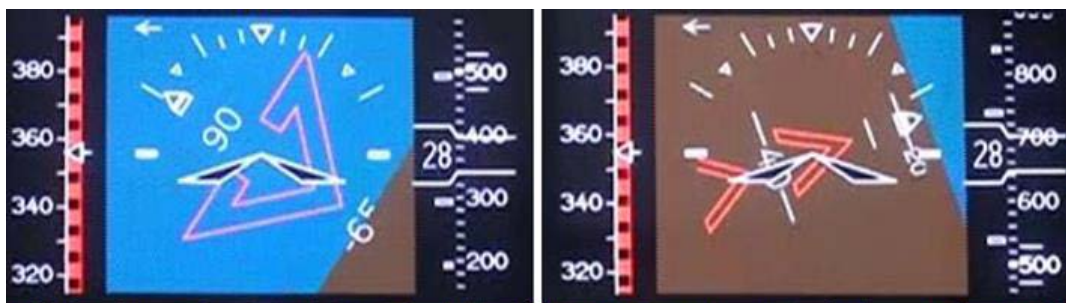
【T22 での左右 PFD 表示】

その後ピッチ角に加えロール角も更に左右の違いが大きくなり、T22で左PFDは80度機首上げ右バンク58度、右PFDは32度機首下げ左バンク70度となりました。速度についてはT17でVmo 315kt、Mmo 0.85をほぼ同時に超えており、T23にはMdf 0.91を超え、最終的にはVdf 400ktを大幅に超える508kt IASが記録されています。

CRJ 200ではUnusual AttitudeとなるとPIT等の表示は消える設定となっており、これもパイロットに迷いを生じせしめる要素でした。なお現在の規定では、FDRの記録は機長側の計器を中心に行われており、副操縦士側の計器の記録は取られていません。上記の右PFD表示はTASと各方向の加速度より算出したものですが、T35以降はVdfを超える領域に入っており、機体メーカーにもデータが無いので算出不能となりました。

- (1) 民間航空輸送全体について、異常または緊急の手順に関し通常範囲を離れるか想像外の状況について、まず行う標準的コールアウトを定めること。
- (2) PFD の表示については、Unusual Attitude または Declutter Mode になっても、継続している警報は必ず引き続いて表示する設定とするべきである。

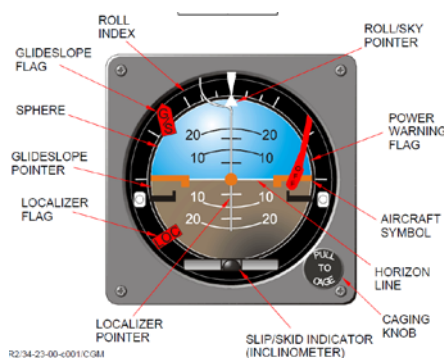
【計器板中央の Standby Attitude 兼 ILS Indicator】

左右の主たる計器のどちらが正しいかを判断するには、スタンバイ計器を見ることも役立つと思われます。しかし、この報告書にはスタンバイ計器の使い方については記述がありませんでした。

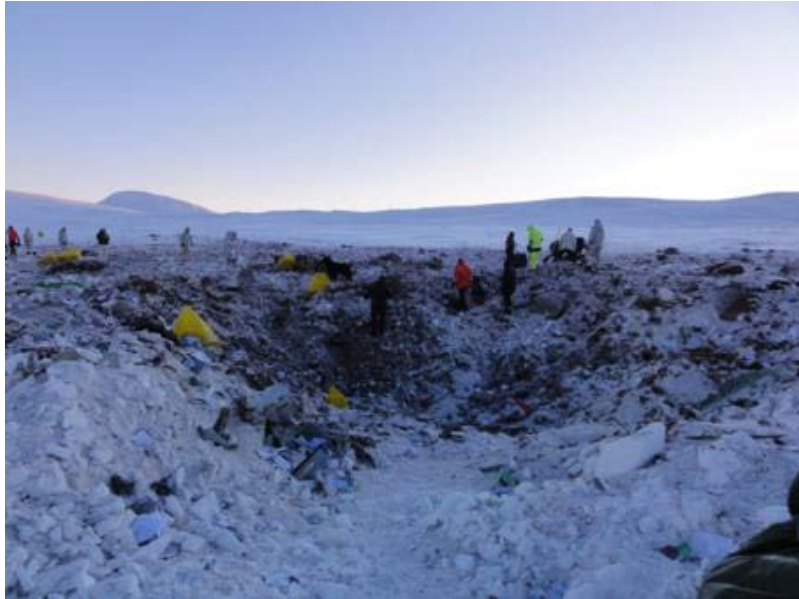
【墜落現場の写真】

機体は高速度で地面に激突し、クレーター状の大きな穴が出来ていました。車両で行けない場所で、関係者はヘリコプターで現場に向かいました。

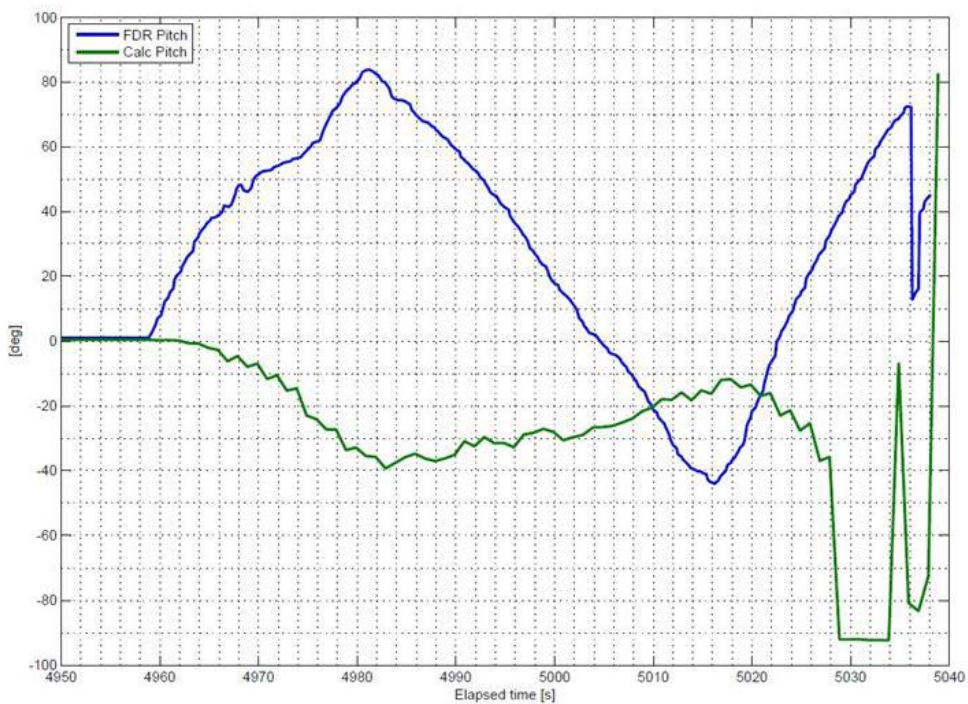
【FDR に記録された左 PFD ピッチ角：青色、TAS/Longitudinal Acceleration 記録より算出した実ピッチ角：緑色】

左 PFD は最大で 83 度機首上げとなっているが、その直後に実ピッチ角は 40 度機首下げとなっている。
