CRJ 200 貨物機 IRU 故障で墜落

1. 事故の概要

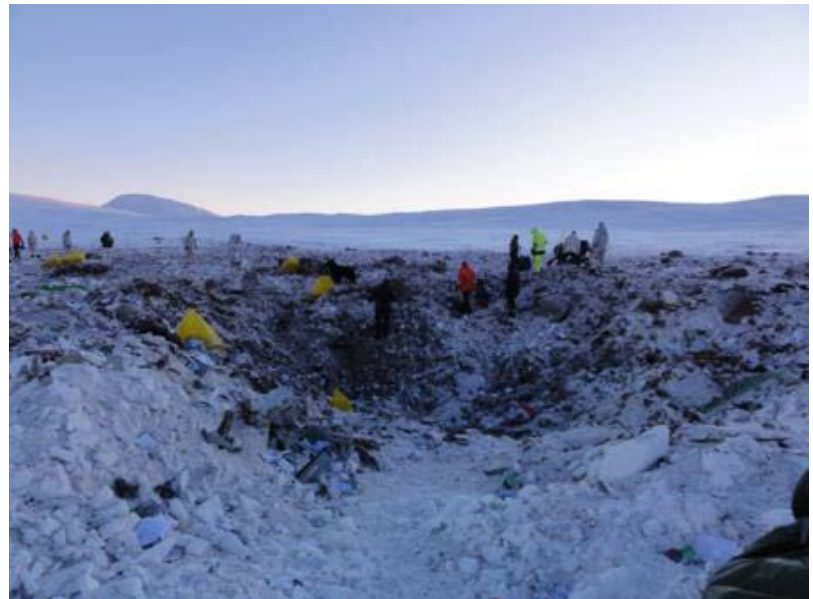
機体は高速度で地面に激突し、クレーター状の大きな穴が出来ていました。車両で行けない場所で、関係者はヘリコプターで現場に向かいました。

【墜落現場の写真】

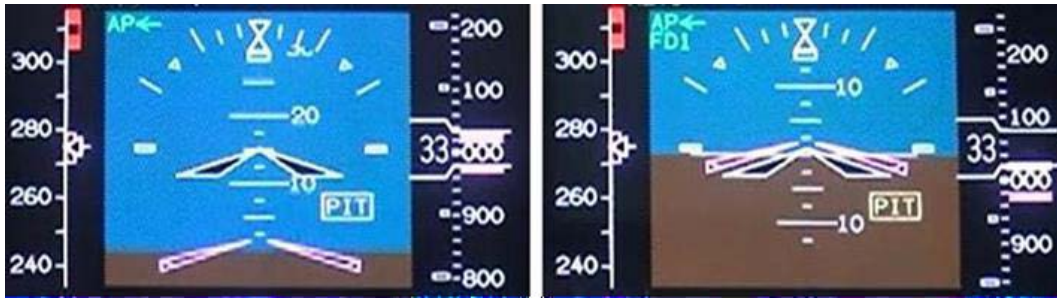
図 2 : 【T2 における左右 PFD の表示】

前述のように冬場の北欧で闇夜であったため、計器表示だけを頼りに飛んでいる状態でした。離陸後 1 時間 20 分ほど経ったころ、左の PFD 表示が機首上げ方向に動きはじめました。左右の PFD には PIT の文字が現れ、左右のピッチ角の差が 4 度以上となったことを示しました（以下の説明では最初に異常が現れた時刻を T0 とし、秒表示で経緯を示します）。T2 にはピッチ角は、左 15 度機首上げ、右は 1 度機首上げと大きな差となっています。その時の高度、速度を見ると、速度は巡航速度で左右一致しており、高度は許容範囲内の左右差は別として FL330 を示しています（図 2）。

T2 で機長は「何だ、これは？」と大きな声を出しています。その後、自動操縦が左右の姿勢差を検知して Disengage したものと思われ、機長は左 PFD の姿勢だけを見て操縦桿を大きく機首下げ方向に操作し、ピッチトリム（水平安定板）も機首下げ操作を続けました。

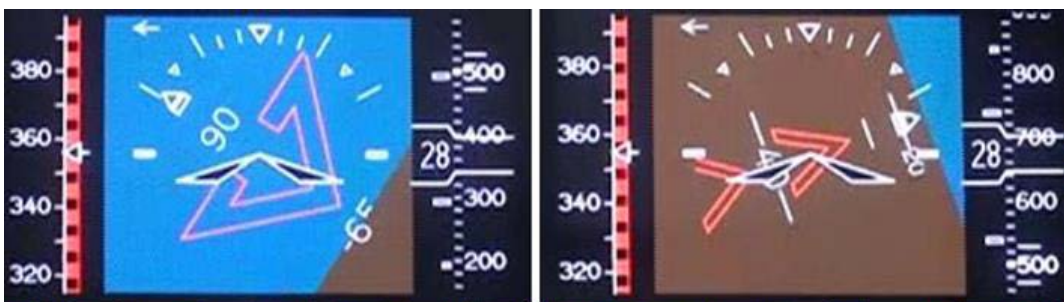
図 3 : 【T22 での左右 PFD 表示】

その後ピッチ角に加えロール角も更に左右の違いが大きくなり、T22 で左 PFD は 80 度機首上げ右バンク 58 度、右 PFD は 32 度機首下げ左バンク 70 度となりました（図 3）。速度については T17 で Vmo 315kts、Mmo 0.85 をほぼ同時に超えており、T23 には Mdf 0.91（注）を超え、最終的には Vdf 400kts（注）を大幅に超える 508kts が記録されています。

CRJ 200 では Unusual Attitude となると PIT 等の表示は消える設定となっており、これもパイロットに迷いを生じせしめる要素でした。なお現在の規定では、FDR の記録は機長側の計器を中心に行われており、副操縦士側の計器の記録は残っていません。上記の右 PFD 表示は TAS と各方向の加速度より算出したものですが、T35 以降は Vdf を超える領域に入っており、機体メーカーにもデータが無いので算出不能となりました。

- (1) 民間航空全体において、異常または緊急の手順に関して通常範囲を離れるか予想外の状況に陥った場合、最初に実施する標準的コールアウトを定めること
- (2) PFD の表示について、Unusual Attitude または Declutter Mode (別表示) になっても、継続している警報は必ず引き続いて表示する設定とする

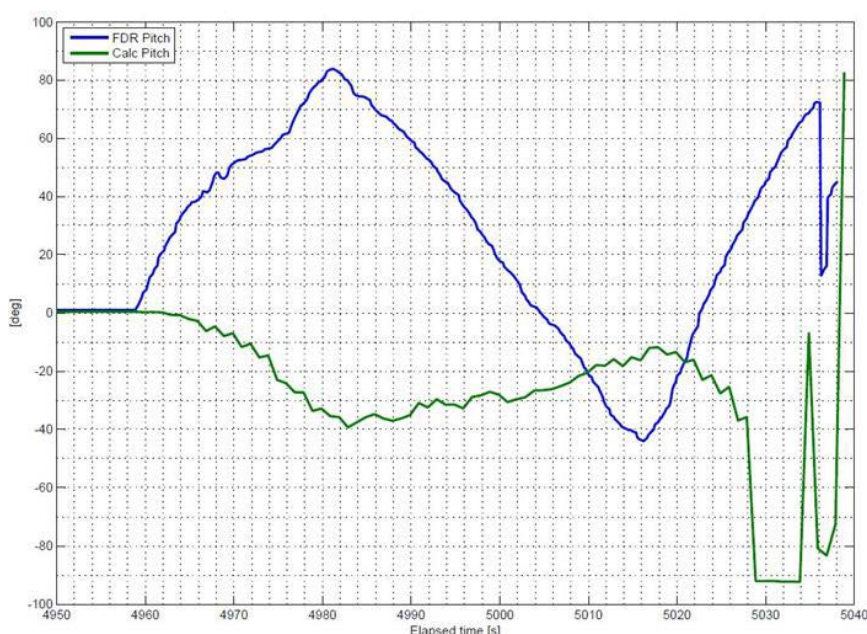
図 5 : 【FDR 解析値】

下図は FDR に記録された数値を表にしたものです。左 PFD ピッチ角：青色、TAS/Longitudinal Acceleration 記録より算出した実ピッチ角：緑色で表示しています。左 PFD は最大で 83 度機首上げとなっていますが、その直後に実ピッチ角は 40 度機首下げとなっているのが判ります。

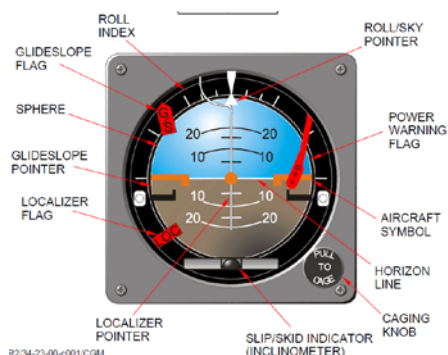
図 4 : 【計器板中央の Standby Attitude 兼 ILS Indicator】

左右の主たる計器のどちらが正しいかを判断するには、スタンバイ計器を見ることも役立つと思われます。しかし、この報告書にはスタンバイ計器の使い方については記述がありませんでした。
