B767 (JA8986) 航空重大インシデント調査報告書の問題点

AI2009 4 株式会社日本航空インターナショナル所属 JA8986

重大インシデント発生は平成 17 年 6 月 15 日 [報告書発表は平成 21 年 5 月 29 日]

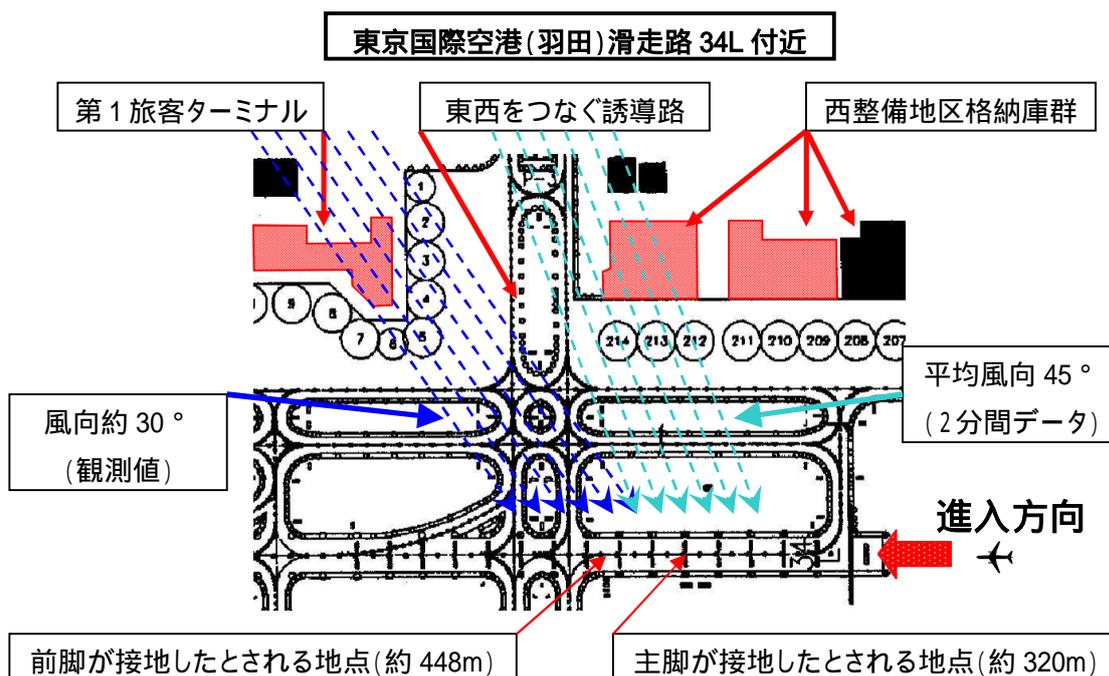
上図は東京国際空港滑走路 34L 付近の図に、「[3. 地上付近の横風成分の解析値と実際の気象観測値との大きな違い](#)」であげている実際に観測された当時の風向風速(観測値と2分間データ)を重ね合わせた図です。この場所には障害物の無い東西をつなぐ誘導路を南北に挟むように、第1旅客ターミナルと西整備地区格納庫群が比較的滑走路の近くにあります。これらの建物に風が当たると、川の中にある石が渦を作るように空気の渦が風下に流れるため、接地地点付近では縦方向と横方向の渦が複雑に機体に作用します。カヤックで溪流を下るのに似ており、このような東京国際空港特有の乱気流はこの空港を飛行している乗員からも多く報告がありますが、報告書の調査では科学的な気象(乱気流)に関する調査は行われていません。

この報告書では乱気流の影響については関係者からの口述のみを根拠としています。しかし、これらの口述内容が気象の関与の度合いを判断する根拠とはなりえず、科学的とは到底いえません。この乱気流が機体の動きに影響を与えたことも考えられるので科学的かつ客観的な調査が望まれるところです。

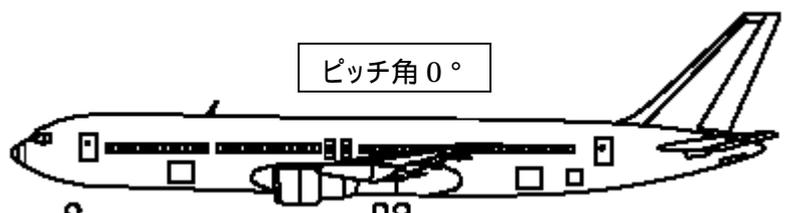
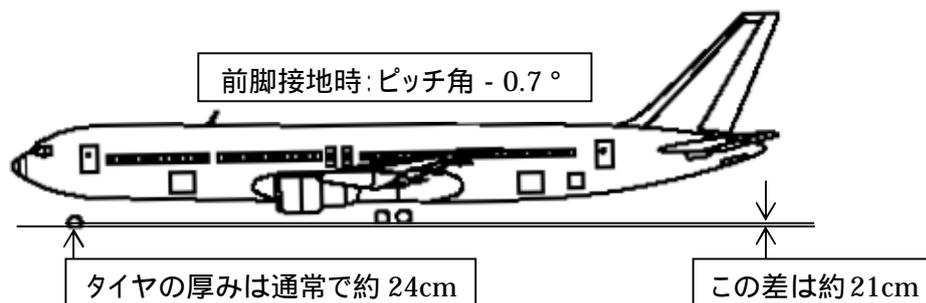
767 - 300 型機 の主脚から前脚までの距離は約 22m で、平面での静止状態でピッチ角は通常 0° で上の図 のようになります。公示されている滑走路 34L の勾配(傾斜)は接地帯付近で約 -0.15° です。前脚が接地した時のピッチ角は -0.7° で、その傾斜を加味し約 -0.55° 分として計算すると前脚が接地した時の機体は図 のように約 21cm 前方が低い状態です。

報告書では「最大垂直加速度が記録された時刻と、CVRに破壊音が記録された時刻が一致していることから、この時に前脚のホイール及びタイヤは2本ともほぼ同時に破壊に至ったものと推定される。」としていることから、前脚接地時にはホイールは直に滑走路面に接する状態にあり、前方は少なくとも24cm下がった状態にあったと推定されます。図と図から、前脚接地時の姿勢では主脚ストラットは静止状態よりも3cm沈んだ状態(重量がかかった状態)であるはずで、前方が僅か21cm低い状態であることを以って「主脚に機体の重量が完全にかかる前に前脚が接地して、前脚に過大な荷重がかかった」とは言いきれません。すると、何らかの原因でタイヤの圧力が下がっていた、またはホイールの強度が下がっていた可能性も考えられます。

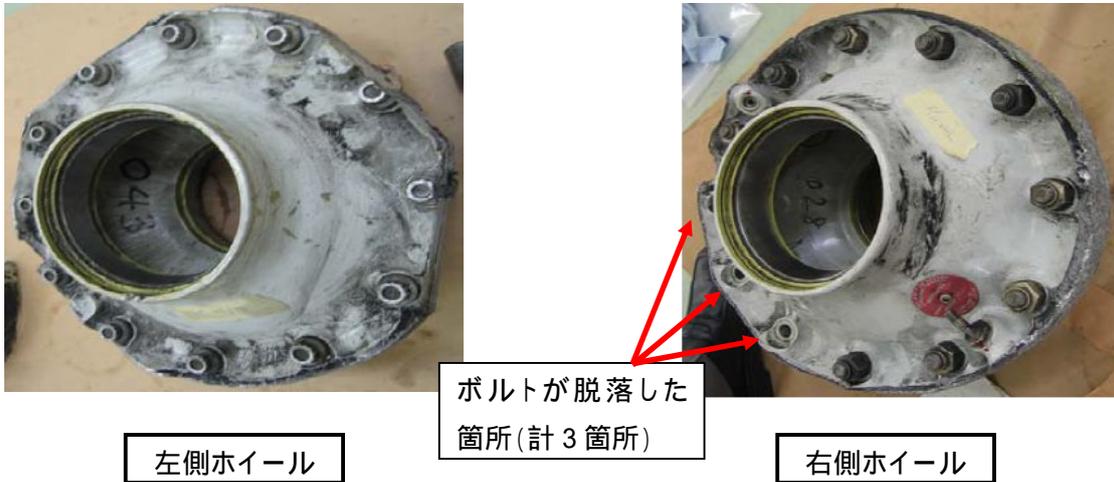
ホイールの破壊は世界で初めての事例

(1) 本重大インシデントは数例の過去事例と類似した特徴を有している。それらの過去事例は、概ね着陸時にバウンドした後に急激な機首下げ操作が行われている。これにより、前脚タイヤボトムング荷重及び前脚車軸降伏荷重を超える結果となり、前脚ホイール終極荷重も超えた可能性が非常に高い。ボーイング 767 型機が関与した複数の過去事例は、前脚の損傷と胴体前部の損傷に至ったが、本重大インシデントは前脚ホイールの破壊が報告された最初の事例である。

とあり、前脚の損傷と胴体前部の損傷に至った事故はあったが前脚ホイールの破損のインシデントは今回が初めてであることから、ホイールの健全性は大変重要な部分です。ホイールを固定するボルトはその構造からも最重要の部材で、それらは最も詳しく調査し、その結果は報告書に明記されるべきものだと考えます。

報告書には前ページのように前脚ホイールの写真が添付され、ボルトが引きちぎられた箇所が示されています。しかしながら、意図的に当該箇所を見にくい位置から撮影したホイールの写真を掲載すること自体が考えられないことです。

あらゆる可能性を調査する観点から離陸中、離陸後の部品脱落の可能性を考慮し、新千歳空港での調査も実施されるべきですが、報告書「1.2.3 調査の実施時期」(P2)にそのような調査を実施した事実は記載されていません。また、「写真 5 破壊された前脚ホイール」(P42)には脱落したボルトの写真が掲載されていませんし、部品の回収状況についても報告書のどこにも記載がありません。

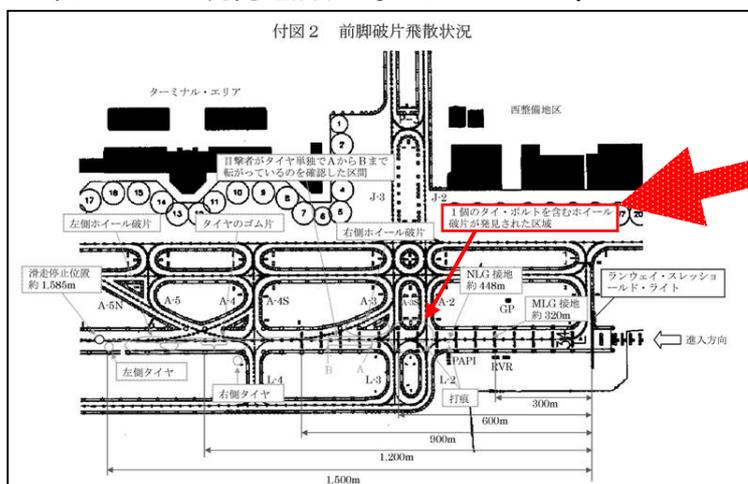
された地点が報告書の付図2「前脚破片飛散状況」(P32)(下図参照)に示されていますが、残りの2本については発見地点すら示されていません。

脱落したタイ・ボルトの発見場所の記述は、ここに1本のボルトについてのみありますが、他の2本については記載がありません

また、そのボルトがどのような破断面で、どのように破壊されたのか当然記述があるべきと考えられますが報告書には見当たりません。

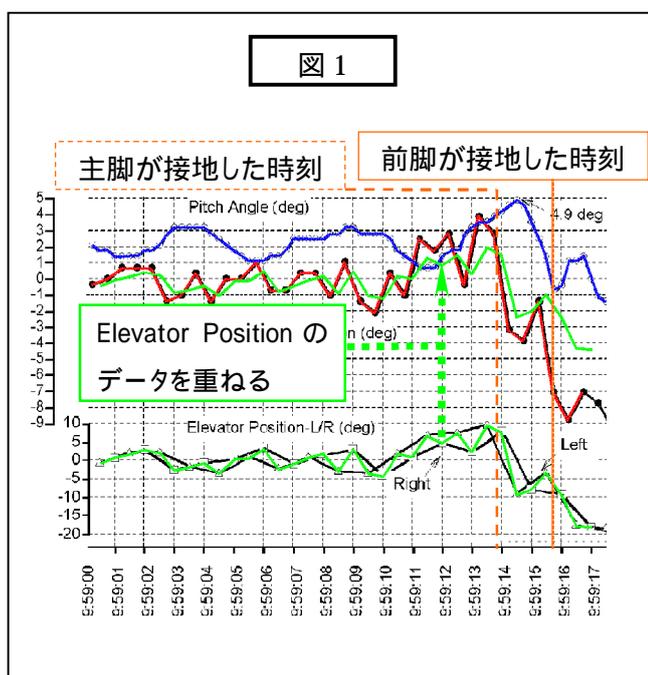
Elevator は左右同じ動きをするのが通常ですが、DFDR では左右交互に 1 秒単位でデータを取っています。参考の為に左右の Elevator Position のデータを 0.5 秒単位で繋げて、緑線でピッチ角と CCP のグラフに重ねると図 1 のようになります。赤線は CCP、緑線は Elevator Position、青線はピッチ角を表します。

報告書の記述ではピッチ角は操縦桿の動きに対し 1 秒遅れて変化していると分析されています。さらに図 1 からは Elevator が操縦桿の動きに対して 0.25 秒遅れて変化していると見ることができます。

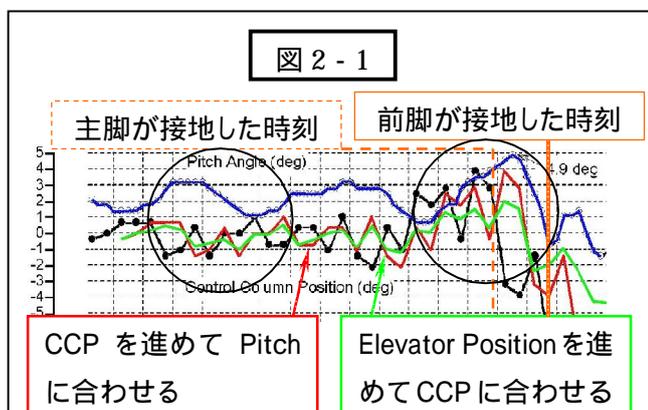
図 2 - 1 はその遅れを考慮し、CCP を時間軸に対して 1 秒進め、Elevator Position は時間軸に対して 0.75 秒進ませたものです。(ピッチ角は時間軸に対して固定しています。)

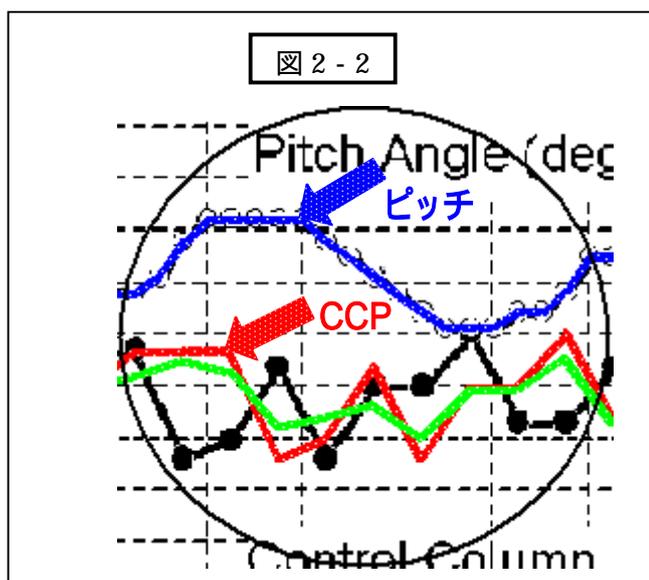
図 2 - 1 の左の円で表す部分に注目し拡大したものが図 2 - 2 です。すると、明らかに赤矢印の CCP の変化に対する青矢印のピッチ角の変化が遅れています。

赤矢印と、青矢印の時間差はさらに 0.75 秒程遅れていて、つまりピッチ角は操縦桿の動きに対し 1.75 秒遅れて変化していることがわかります。

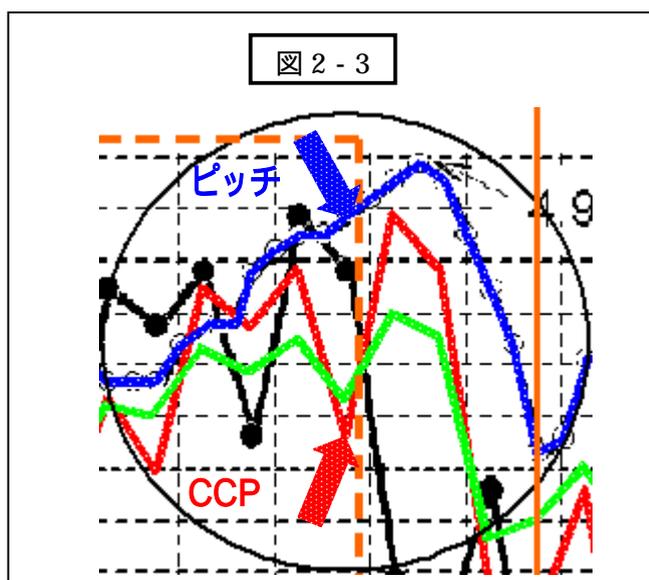
次に、図 2 - 1 の右の円で表す部分を見てみます。拡大した図 2 - 3 の赤矢印の CCP の位置は明らかに下方向を記録しており、緑色の実線の Elevator も概ね追従しています。しかしながら、青矢印のピッチ角は明らかに逆の変化をしています。

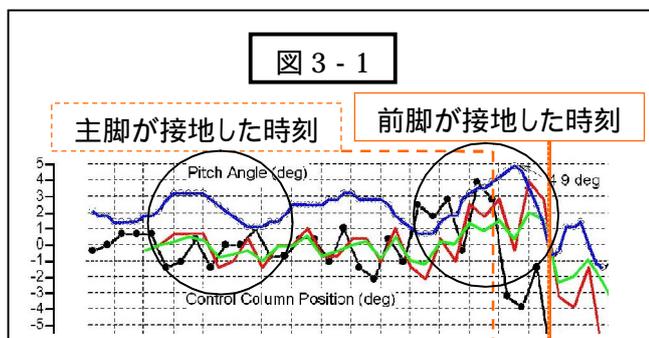
図 3 - 1 は図 2 - 2 の考察を元に CCP の変化に対しピッチ角の変化の遅れを 1.75 秒として重ね合わせた図です。

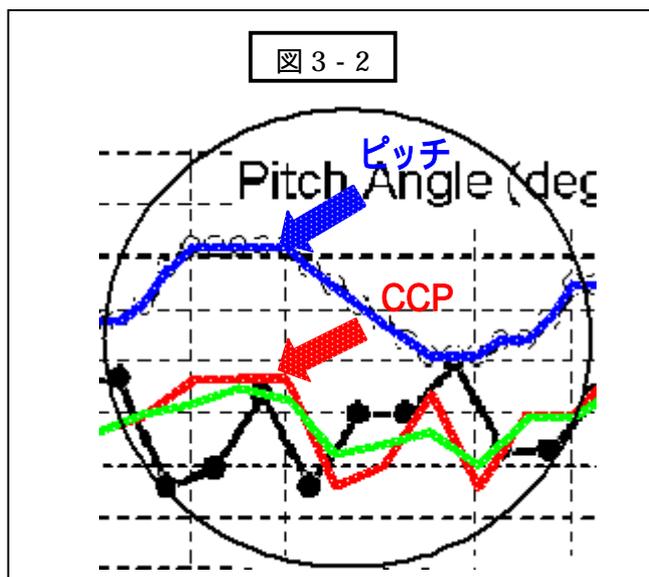
図 3 - 1 の左の円で表す部分を拡大した図 3 - 2 では、確かに矢印の部分ではピッチ角の変化が操縦桿の動きに対応しています。

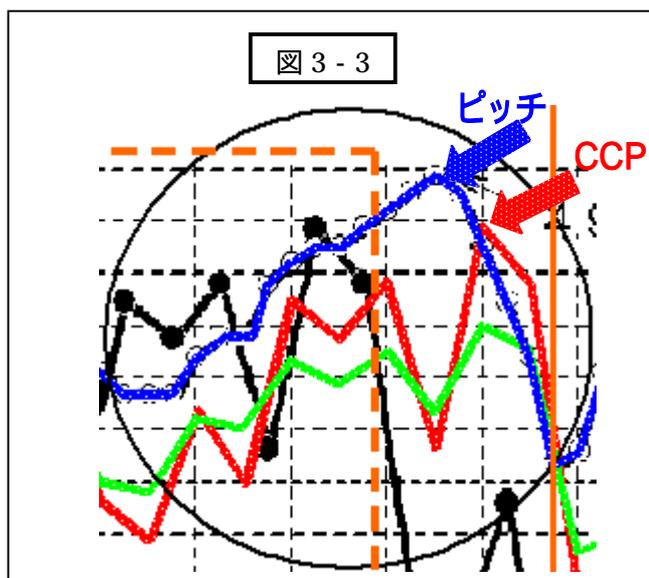
しかしながら、図 3 - 1 の右の円の部分を拡大した図 3 - 3 の矢印をした箇所を見ると、ピッチ角が下がるのは操縦桿の動きよりも早くなってしまい連動しているとは言えません。
