## スリングスピー機事故(複数)調査の問題点

なぜ2機しかない同型機が2機とも「操縦者が原因」で墜落したのか

本田航空株式会社所属 スリングスピー式 T67M MK 型 JA4056

独立行政法人 航空大学校帯広分校 スリングスピー式 T67M MK 型 JA4055

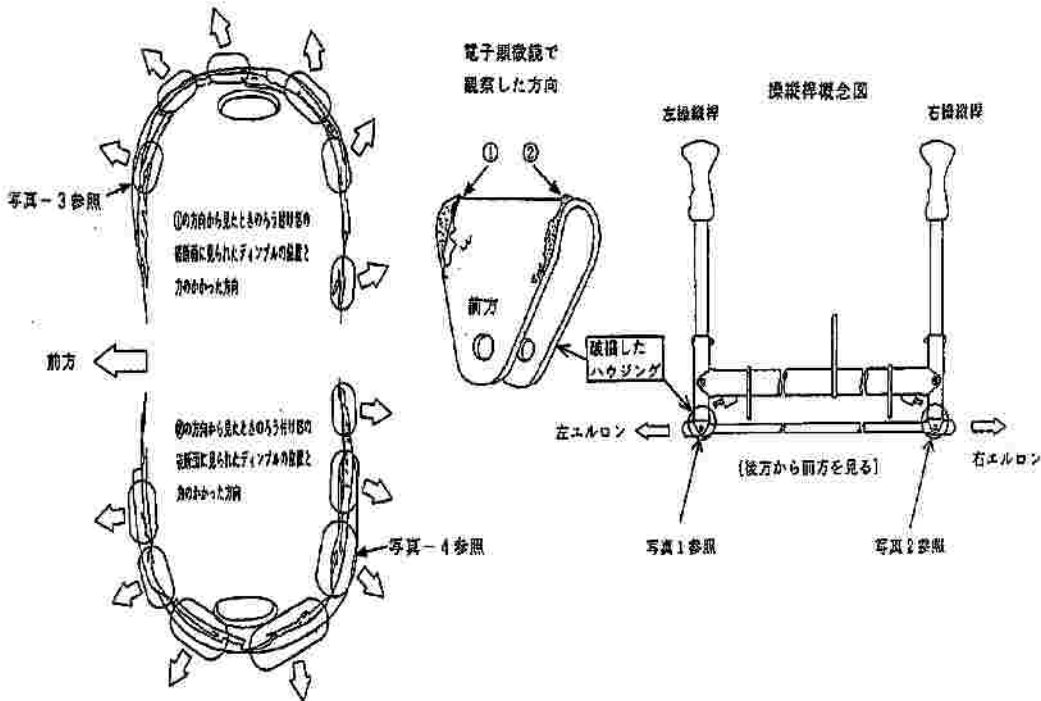
付図 3

2.3.2 (略)左席の操縦桿下部のハウジング接合部(ろう付け部)が分離していた。このろうは航空機製造者からの資料によると真鍮で、その組成は、銅60%、亜鉛39.7%、シリコン0.3%であった。このろう付け部の破断面を電子顕微鏡で観察した結果、疲労破面は認められず、鉄・銅・真鍮等の金属が衝撃で剪断破壊する際に発生するディンプルが、多数認められた。

また、接着面に十分なるろうの浸透が見られず、ろう付けの状態は良好ではなかった。

このため、右席の操縦桿のハウジングのろう付け部を調査したところ、製作時にできたと思われる「す」が数箇所見られた。また、ろう付けの肉盛りが、一部形成されていない部分があり、この部分に約1センチメートルのクラックが認められた。

操縦桿下部ろう付け部の破断面のディンプルの位置と力のかかった方向

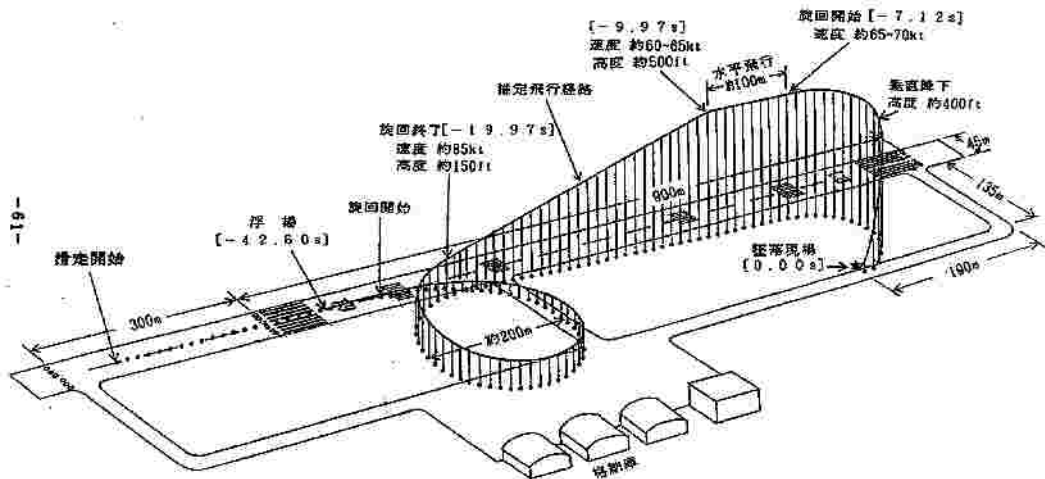
付図1 推定飛行経路図  
(立川飛行場)

最初の事故は JA4056 が 1989 年 11 月 5 日、立川飛行場で開催されていた陸上自衛隊立川駐屯地記念行事に地上展示された後、基地であるホンダエアポートに帰るため離陸し、直後に展示飛行ために低空で 360° 上昇旋回を行い、約 500ft まで滑走路に沿って上昇した後に急に右急旋回及び降下に入り墜落したものです。
