### 離陸時の機体尾部接触 A340-500 (1)

#### 1. 離陸滑走で機体尾部を滑走路に接触

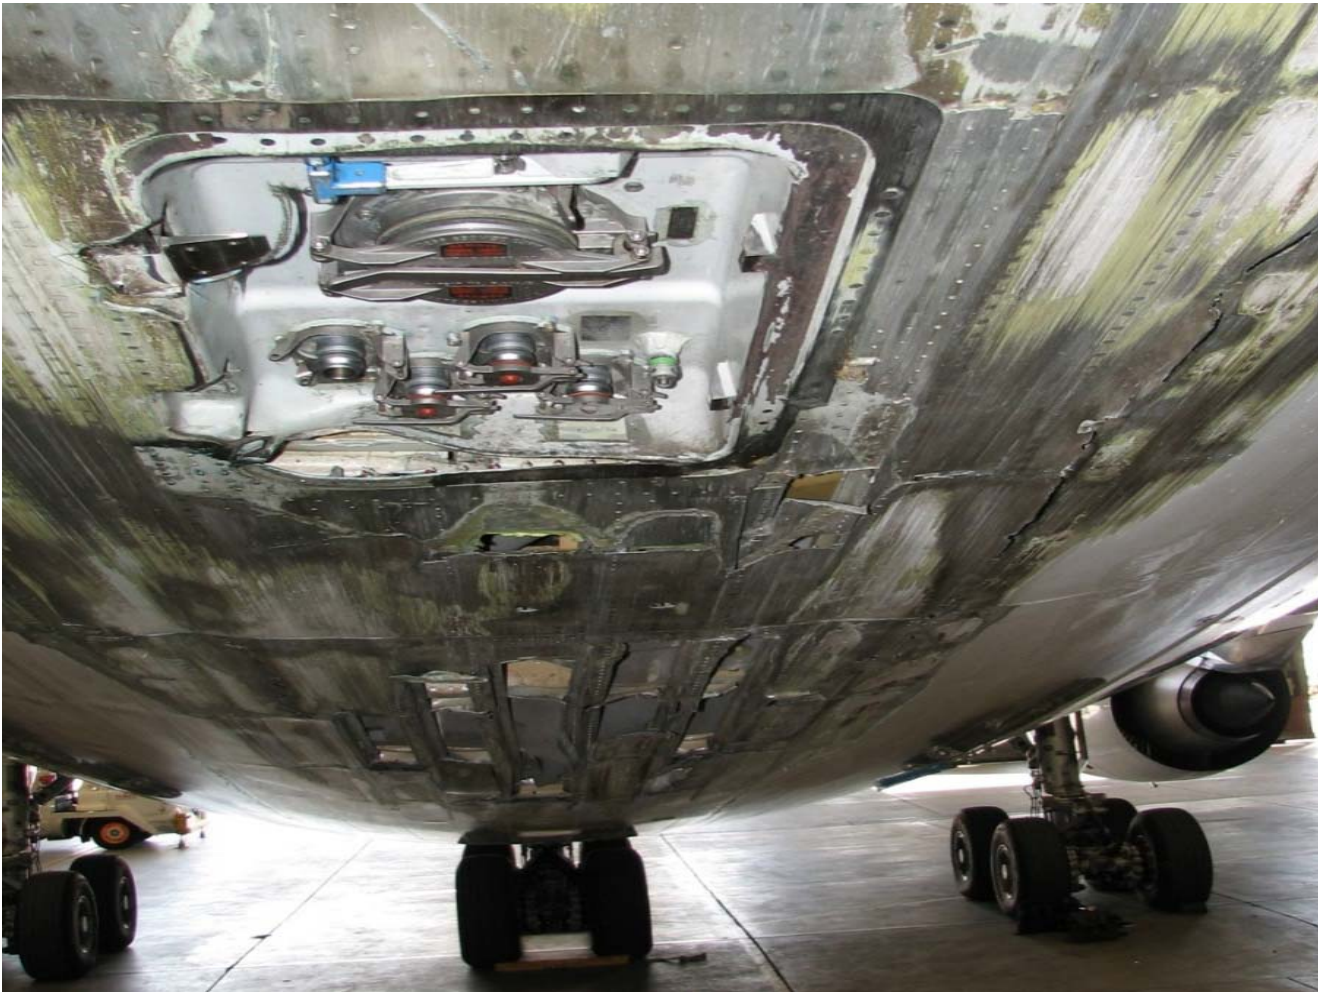
離陸は副操縦士が担当し滑走路 16 で現地時間 22:30 に開始しました。FDR (フライトレコーダー) の解析では、361.9 トンの離陸としては加速は悪かったのですが、いろんな離陸重量を経験する国際線パイロットは離陸滑走加速の目安が掴みにくく、通常と違うという意識はなく離陸滑走が進みました。Vr 速度になったので機長が「Ratate (引き起こし速度)」と呼称し、副操縦士が操縦桿を通常通りに引きました。しかし機首がなかなか上がらなかったため、機長は再度「Rotate」と言いました。副操縦士が強く操縦桿を引くと、機首は上がったのですが機体は浮上しませんでした。滑走路末端が迫ってきて異常を感じた機長は推力レバーを FLX/MCT (状況に応じた離陸推力) から TO/GA (離陸最大推力) に動かしました。エンジンはこの操作に直ちに反応し、推力が増加しました。しかし機体は 3 度にわたり滑走路およびオーバーランに後部を接触させ、滑走路 16 ILS アンテナの一部を倒し、滑走路 34 の Sequenced Flash Lights を何基か壊し、クリアウエイの芝生を削ったのち浮上しました。

**Skin abrasion detail**

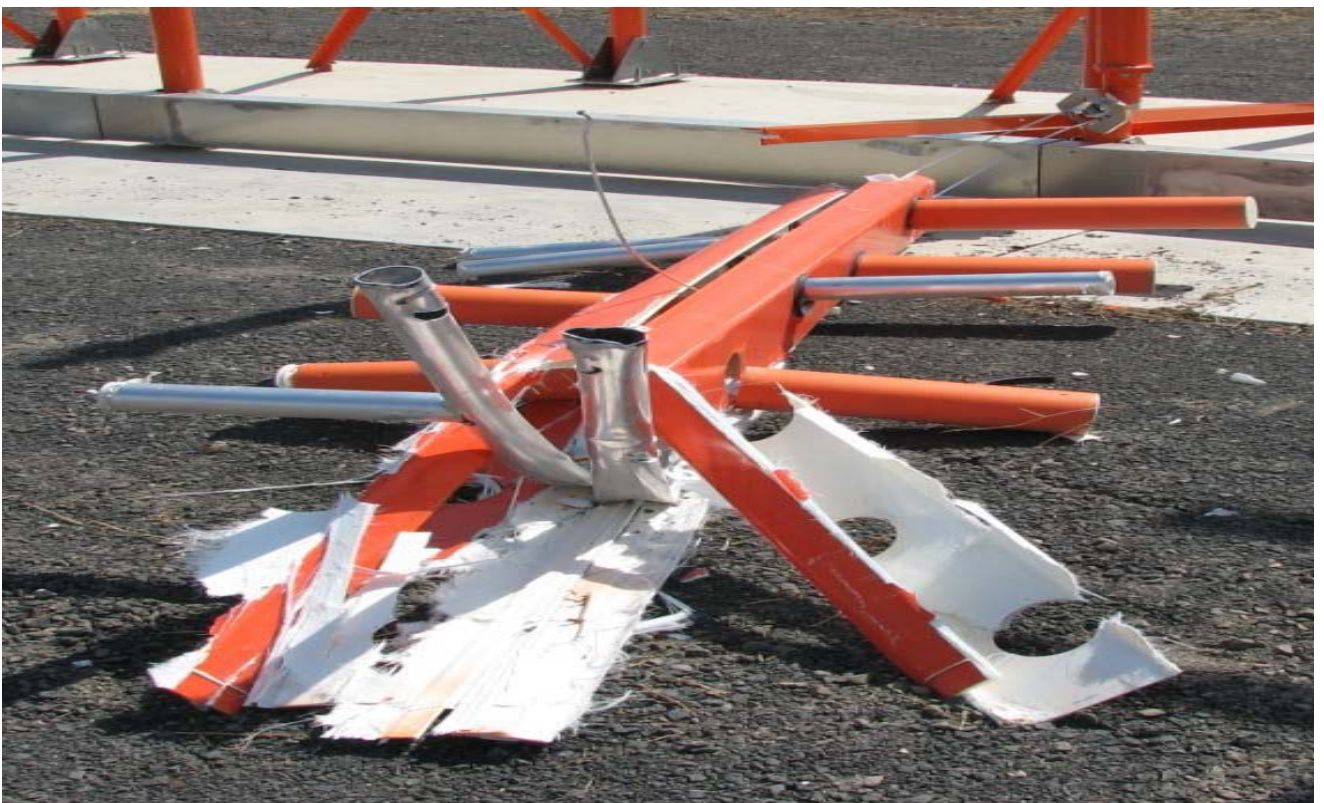
**Damaged localiser antennae**
