NTSB の JAL 機バッテリーに関する発表 (その 2)

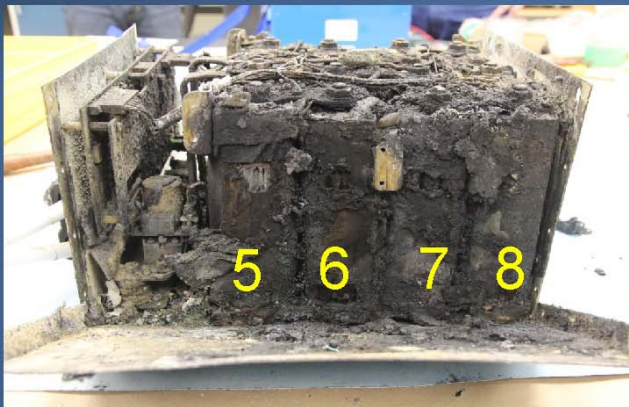
Cells on the left side

Substantial thermal damage

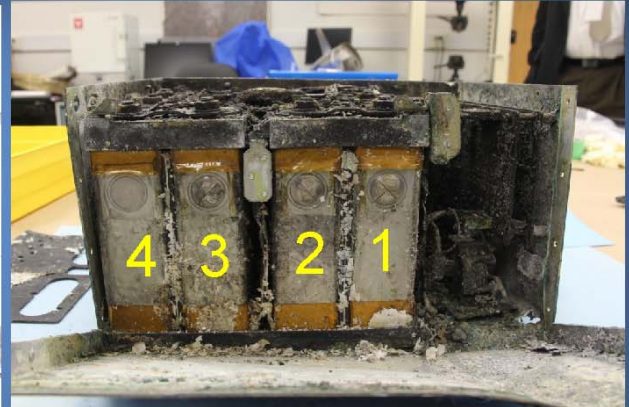
Cells on the right side

Moderate thermal damage
