シンガポール航空 A380 与圧不良で緊急降下

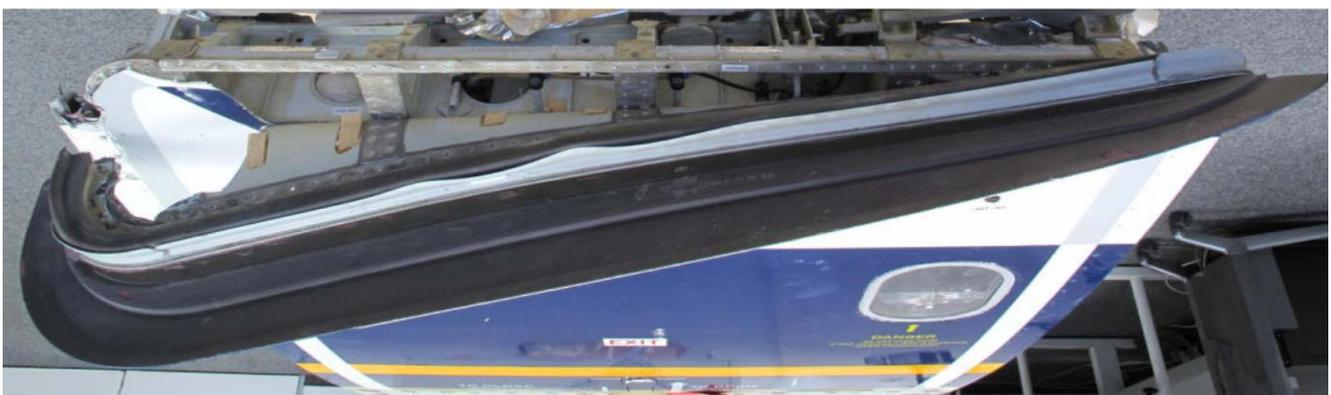
A380の客室ドアは、他の旅客機と同様で、Plug-In 構造と呼ばれる気圧差があると開かない構造になっています。単純な Plug-In 構造だと（気圧差が無いときに）内開きにしかならないのですが、ドアの内側の上部が開閉時に下に折れ曲がり、外開きのように開閉出来る構造になっています。機械的には、その折れ曲がる部分がドア上部にかかる力をドア枠に伝えています。ドア上部外側には Cover Plate (CP) という部品が付いており、気密、水の浸入防止、ドア付近の風切り音減少の役割を果たしています。この件の機体では L-3 ドア CP 取り付けのリベット穴が、CP のフラッタで亀裂の起点となり、隣接するリベット穴に亀裂が広がっていきましました。そのドアの CP を強化型に取り替える作業が行われましたが、取り付け部のリベット穴を起点としたひび割れを発見できず作業を終えていました。この結果、リベット部より空気漏れが発生して飛行中に大きな騒音を発するようになり、シンガポール行き便で亀裂が広がって CP の（外から見て）左側が大きく浮き上がり、与圧が保てないほどの空気漏れとなりました。

[上部 (Cover Plate) が開いてしまった L-3 ドア]

- エアバスは、A380 を運航する関連航空会社に、ドアの振動/異音は速やかに運航/整備部門に連絡し確実に点検を行うことを求める連絡文書を出しました。
- 客室乗務員向けには、酸素マスクはヒモに付いたピン (lanyard pin) を引き抜かないと作動しないという知識を徹底させました。これは特に Crew Bunk で問題となります。
- シンガポール航空は、所有する A380 全機の客室ドアに Crack が無いか点検し、全ての Cover Plate を強化型に交換しました。
- エアバスは、客室ドアの構造を強化する改修を推奨しており、シンガポール航空は、所有する A380 19 機のうち 4 機の改修を終わり、残りの機体についてもメーカーの求める期間内に改修を終える予定となっています。
- ドアの異音が大きく PA が聞き取れない状態となれば、安全に関する情報を伝えるには、メガホンを活用する、乗客個々に大声で伝える、メモ用紙に書いて伝えるなどの方策が推奨されています。

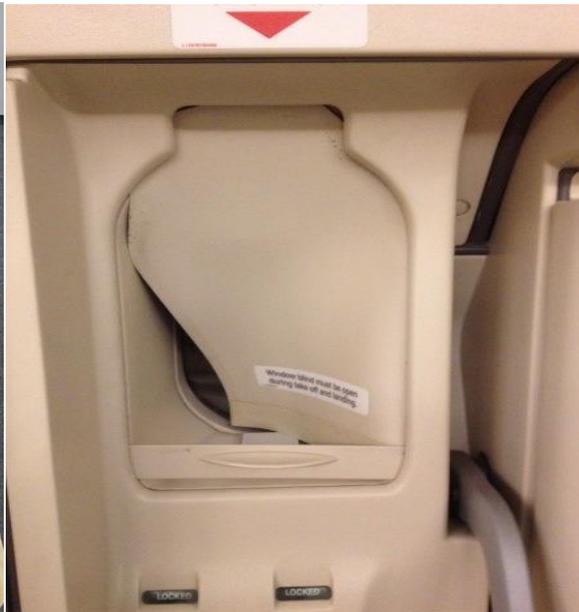
[L-3 ドア Window Shade

機内の空気の流出で破損した]
