副操縦士 離陸滑走中に車輪上げ操作

Bombardier DHC-8-402

1. 事故の概要

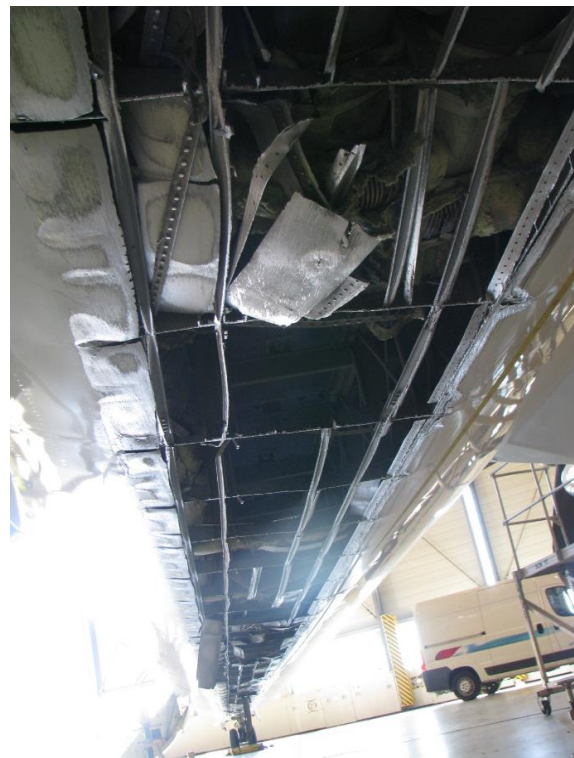
胴体下部は前車輪の少し後ろより最後部に至るまで大きく損傷し、左プロペラの外側は40cmも削り取られ、右プロペラも少し削り取られました。

[事故機の胴体下面を後方から見た写真]

この事故では、機首上げ5度ほどになった時点で車輪上げ操作が行われ、機体後部が滑走路と接触した事を示す Touch Runway Light と Master Warning が点灯しました。機体後部の滑走路接触により機首下げ方向の大きな力が働き、機長が操縦桿を引いても、離陸を継続する姿勢になりませんでした。それで機長はエンジン出力を減じて滑走路中心線を維持し、損害を小さくすることに専念しました。

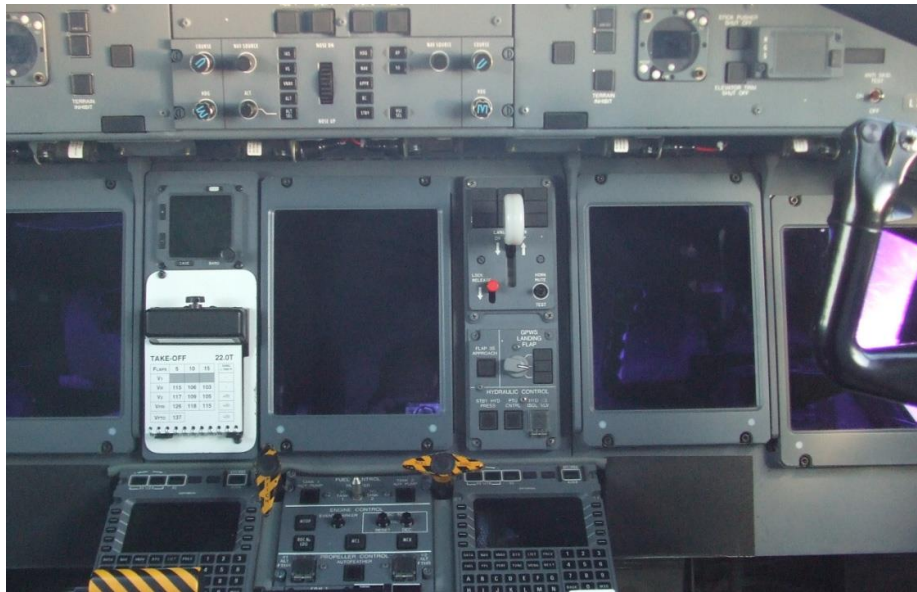
[写真中央の先端が白い部分が車輪レバー（現在上げ位置）
その左下の赤いボタンが Lock Release Button]

DHC-8 の車輪上げ下げの操作は、Lock Release Button を押し下げ、同時に車輪レバーを上げ又は下げとして行います。他の多くの機種では、通常操作はレバー1本だけで行い、何かの不具合でレバーが動かず車輪上げの必要があるときだけ Lock Release Button を押しながらレバー操作を行う形となっています。事故機の子輪上げのロジックでは3つの車輪のいずれかが荷重のかかかっていない「飛行中」となればレバーを操作できるようになっていました。

事故機では少し機首上げとなり、前車輪が滑走路を離れたときに車輪上げの操作をしていますので、システム上車輪上げ操作が可能な状態でした。このロジックを正確に認識しているパイロットはごく僅かだったようです。

カナダ運輸省は Airworthiness Directive (AD) を発行し、車輪上げのロジックについて3つの車輪が全部「飛行中」となったのちに車輪上げができるよう改修を命じました。改修期限は AD 発行後 18 ヶ月以内 (2018 年 4 月 12 日まで) となっています。
