## シンガポール航空 B777 引き返し着陸時の火災 (2)

### 1. 事故報告書

2016年6月27日、シンガポール発ミラノ行きのシンガポール航空 SQ368 便が引き返して着陸した際、右エンジンをリバース（逆噴射）に入れると火災が発生しました。その第一報を [ALPA Japan/日乗連ニュース No.39-43](#) でお伝えしており、今回は2017年2月に発表された事故報告書を基に、事故の詳細をお知らせします。

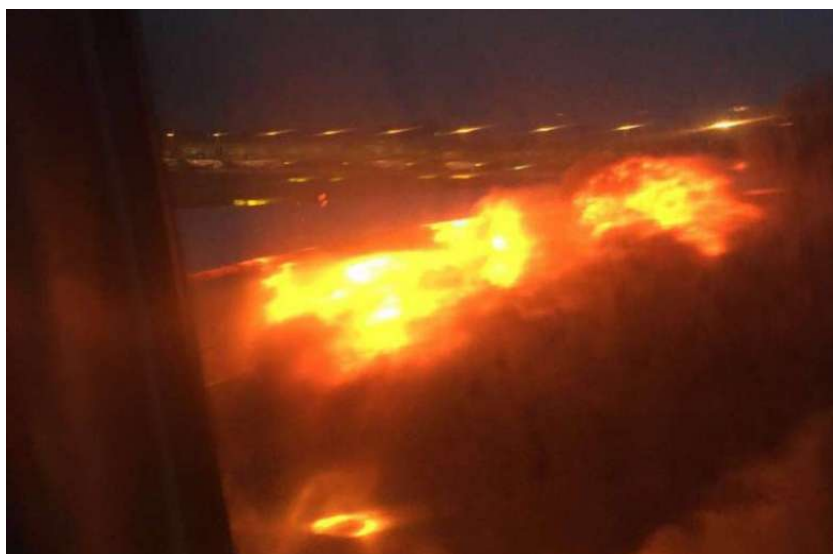
【写真 1：右エンジンおよびその周辺の火災状況】

06:49 LCL、着陸しエンジンをリバースに入れた 20 秒後、客室では 2 度ドーンという大音響が聞こえ、火炎がエンジン後方に延びるのが見えました。操縦席では異音は小さく、警報は何も作動しませんでした。着陸を監視していた空港消防から管制塔に「右エンジン火災発生」の通報が届き、管制塔は SQ368 便に Taxiway E7 と滑走路の交点で停止することを命じました。消火活動は消防車 5 台によって速やかに行われ、着陸後 3 分で火は下火となり、約 5 分で鎮火しました。右エンジンと右翼は火炎により大きく損傷しましたが、窓を含む胴体部分には損傷が及びませんでした。

(06:50 LCL 頃、機内から撮った写真と思われます。カメラの自動露出が火炎に合っているため、周囲の状況が暗く見えます。写真下部の U 字型の炎は、滑走路に落ちた燃料が燃えている状態です)

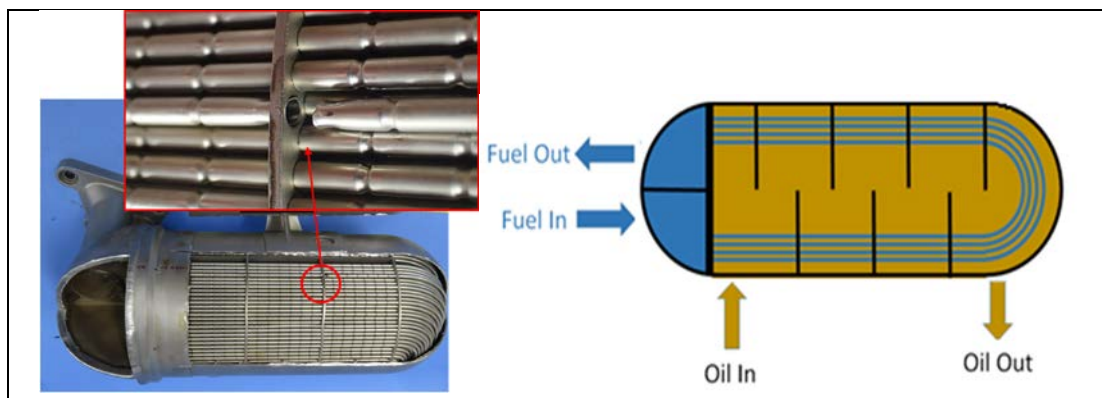
【写真 3：MFOHE の破損箇所と作動概念図】

右エンジンを調べると、Booster Spool Cavity、Oil Tank、全ての Bearing Sumps、Accessory and Transfer Gear Box、つまりエンジン内部ほぼ全箇所に燃料が溢れていたことが判明し、Bearing は潤滑不足で茶色に変色していました。MFOHE はエンジンに入る燃料で、エンジンオイルを冷却することを目的とする熱交換器です。通常は燃料とオイルが入り混じることはない設計となっており、燃料の圧力は 400~1,600 psi、オイルの圧力は約 100 psi です。このため MFOHE 内部で漏れがあると、燃料がエンジンオイル系統に流出します。事故機の MFOHE を開いて点検すると、燃料チューブ 1 本に亀裂を生じ隙間が空いていることが判明しました。不可解な故障の原因はこの 1 箇所でした。この箇所については何件かの破損事例が続いており、Service Bulletin (SB) が発行されていました。しかし、このエンジンを前回に整備したのは SB 発行の少し前でしたので、SB にある処置は行われていませんでした。
