## エバー航空インシデントレポート (2016年 LAX)

### 1. はじめに

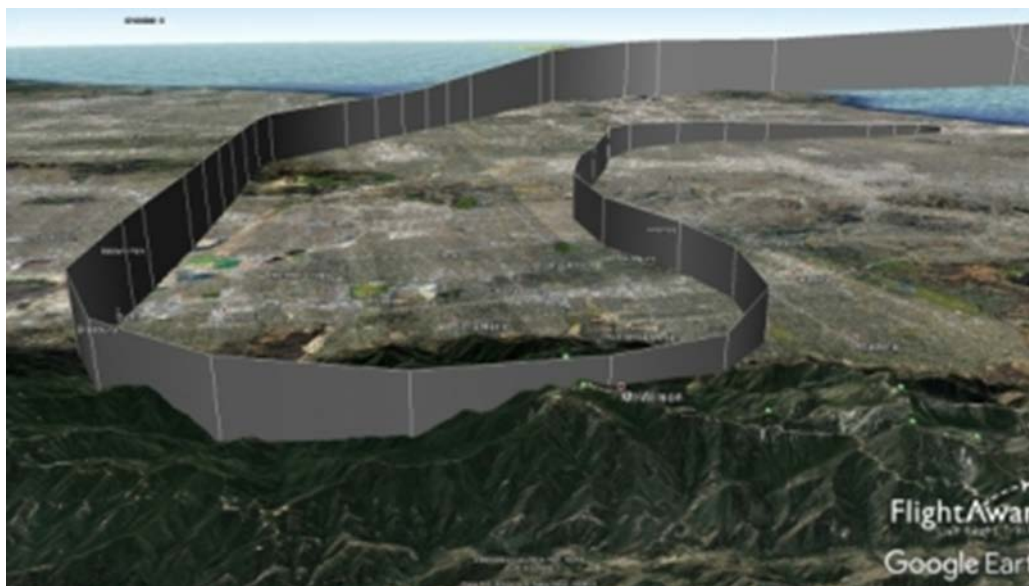
EVA015 の航跡 (手前が北方向。右上の LAX 国際空港から離陸して北上、その後南下した)

(01:21:16) SCT は “Turn Left Heading of 180, Climb and Maintain 7,000” の指示を出し、EVA015 はこれを復唱したのち、“High Speed Climb” を要求し承認されました（注：NTSB は、SCT が右旋回であるべき指示を左旋回と指示したことが、今回のインシデントの Probable Cause と判断しています）。この旋回は Heading（磁方位）001 度まで行われました。レーダー画面では EVA015 の左旋回が見えはじめました。

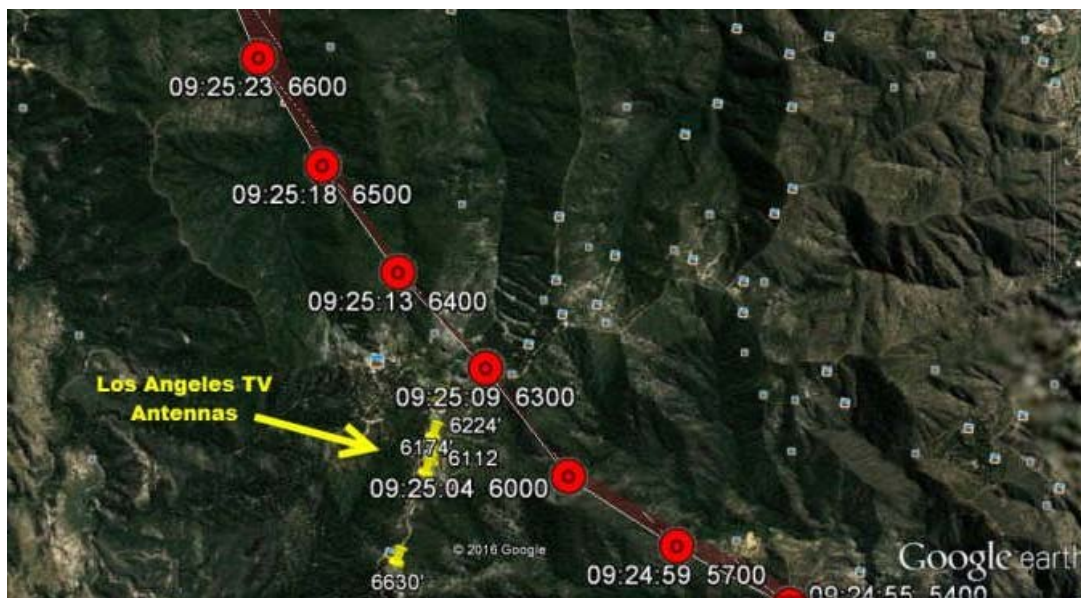
Google earth 画像にレーダーデータとアンテナ群の標高を書き入れた図 (上が東方向：NTSB)

(01:24:49) 対地への接近が最も危険な状態になった時に作動する EGPWS “PULL UP” の警報が 7 秒間続きました。飛行解析の結果、この時に航空機は障害物との高度差無し（山の上にアンテナ群より低い高度）、水平方向の距離 0.3nm (550m) で障害物の南側を高度 6,200ft で通過したとされています。その時点で対地速度は 335kts (620km/h) であったことなどからも、極めてクリティカルな状態であったことが分かります。管制レーダー上の LA (Low Altitude Warning) や EGPWS の “CAUTION TERRAIN” および “PULL UP” 警報が作動した空域の Minimum Vectoring Altitude (MVA) は 7,800ft でしたので、明らかに管制官にとって規定違反
