ALPA Japan NEWS

Date 2015.12.7 No. 39-17

Houston で SID 高度制限を突き抜けニアミス Top Altitude を見逃したのが一因

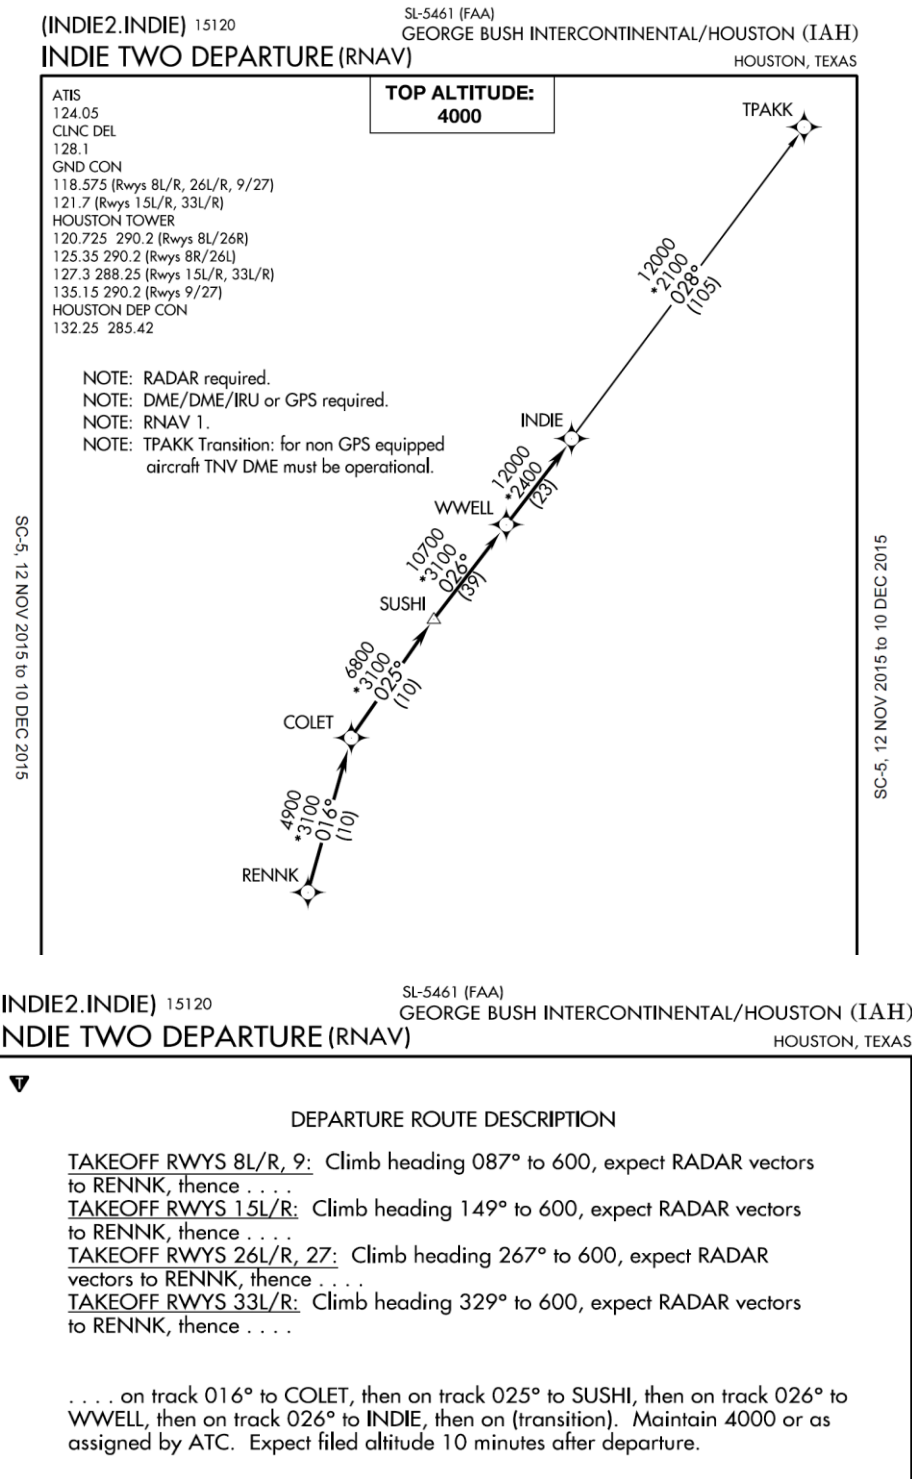
Houston SID の最新のを部分コピーしました。最初のコピーの上部に Top Altitude がありますが、これが新たに追加された部分です。次のコピーで、Departure Route Description の Runway ごとの記述の最後が「thence....」と途中で切れていますが、下の 3 行の最初の「....」に続いています。Electronic Flight Bag で一部を拡大して見たりすると、下 3 行に気付かず別頁に移ったりする可能性があります。なお、報告書では Jeppesen 社のチャートは確認していません。

- c) Houston の SID チャートの上部にも Top Altitude を示すよう改訂を行いました。
