JL123 便(JA8119)事故調査報告書の問題点

生存者証言と実験によって否定された虚構の報告書

登録記号；JA8119

事故発生日時；1985 年 8 月 12 日 18 時 56 分頃

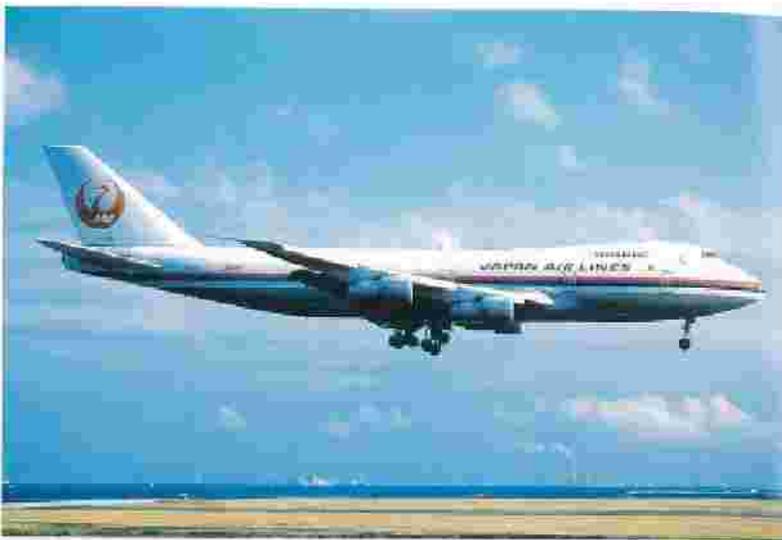
日航 123 便が最後フライトになった JA8119 号機 - 羽田空港 写真提供・井上哲雄氏

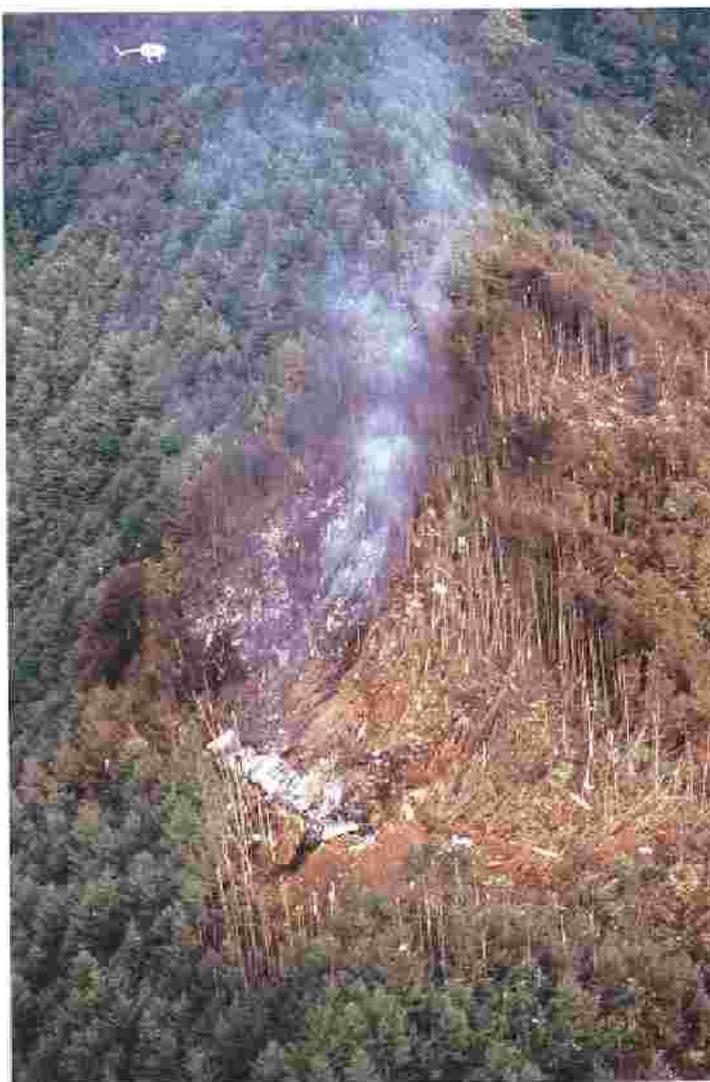
日航 123 便墜落現場 後に「激減圧の仮説」を発表 1985 年 8 月 16 日
写真提供・共同通信社

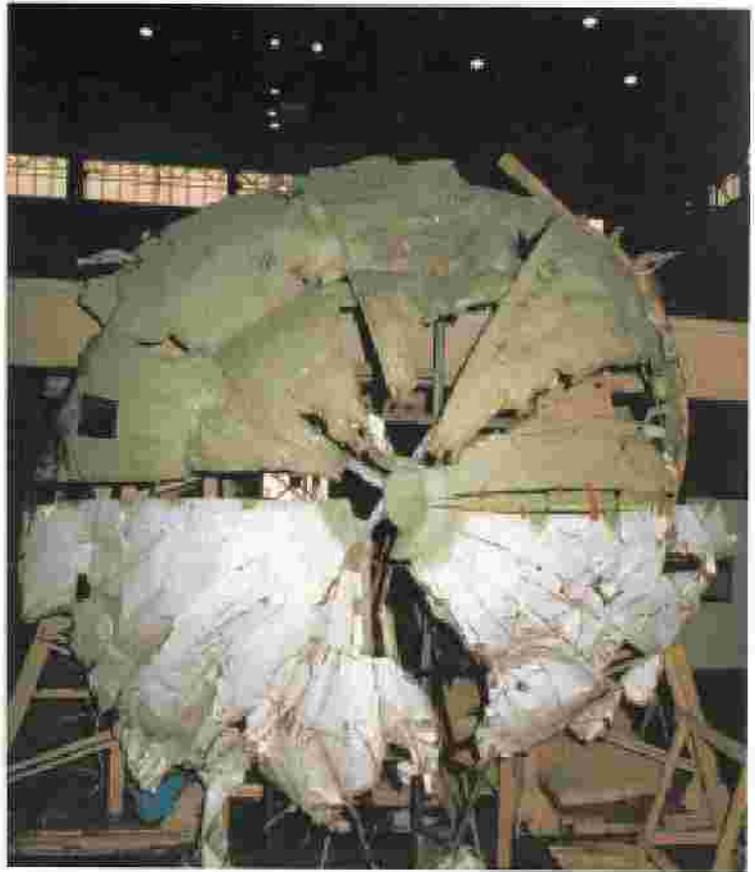
報告書では垂直尾翼の部品の模型を作りその中に空気を送り込み、リベットが抜けて空気が漏れるとそこを修理しながらパンクするまで圧力を加えて行き、その結果およそ4 psi (703kg/m²)の圧力が垂直尾翼内に加われば破壊することが分かった、と記述しています。事故調査委員会が推定する「原因」は、このデータを前提に尾翼の中が4 psiになるには後部圧力隔壁に約2平方メートルの穴が開いた筈であると逆算しただけのものです。

後部圧力隔壁に修理ミスがあったことは事実ですが、飛行中に隔壁に2平方メートルの穴が開いたという証拠はありません。墜落現場で見つかった圧力隔壁がめくれるように割れていた事実は、墜落時の衝撃あるいは客室が押しつぶされたために、パンクするように破壊した可能性も否定できません。

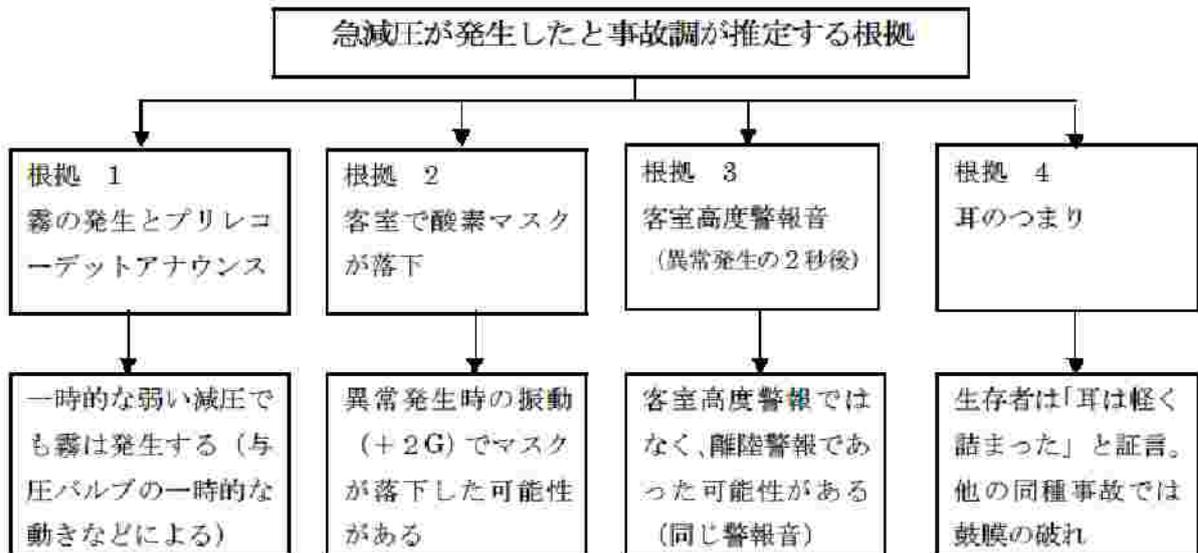
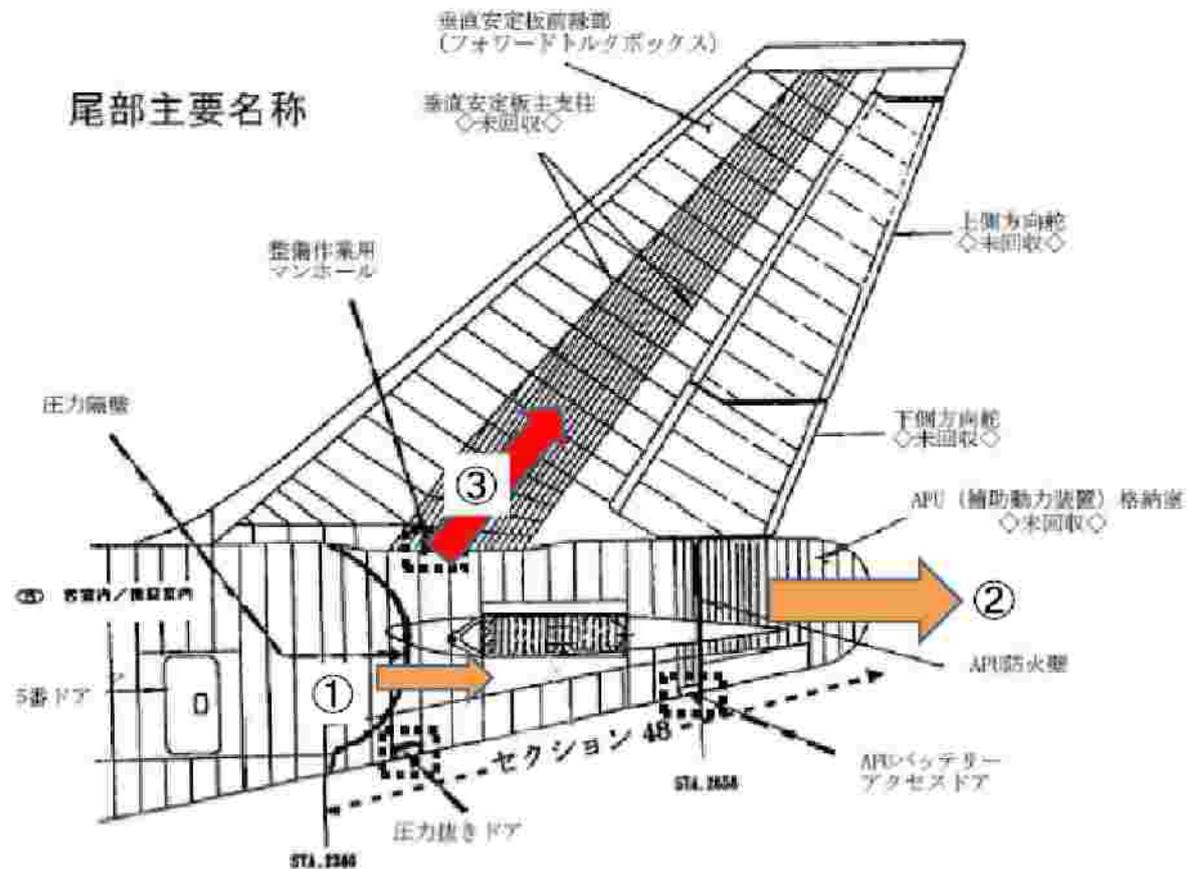
事故調査報告書は、後部圧力隔壁が破壊した後の機体の破壊過程を次のように推定している。

後部圧力隔壁から流出した空気が胴体後部に吹き込み
 2~4psi になると APU 防火壁後部が破壊・脱落し、胴体後部にぽっかりと穴が開く
 その後、流出した空気は人がやっと通れる程度の蓋の無い点検口(マンホール約 0.2 m²)を
 通って垂直尾翼内に吹き込み、4psi 以上になると垂直尾翼が破壊する

圧力隔壁に空いたと推定される穴の面積よりもずっと大きい穴が胴体後部に空いたにもかかわらず、隔壁後方の圧力は後部胴体が破壊した後もさらに上昇を続け、人ひとりがやっと通れる程度の

蓋の無い点検用マンホールを通過して垂直尾翼内に流入し、4psi 以上になった時点で垂直尾翼を破壊したという推定はかなり無理がありそうですが、まず報告書が挙げている「急減圧の証拠」について考えてみます。

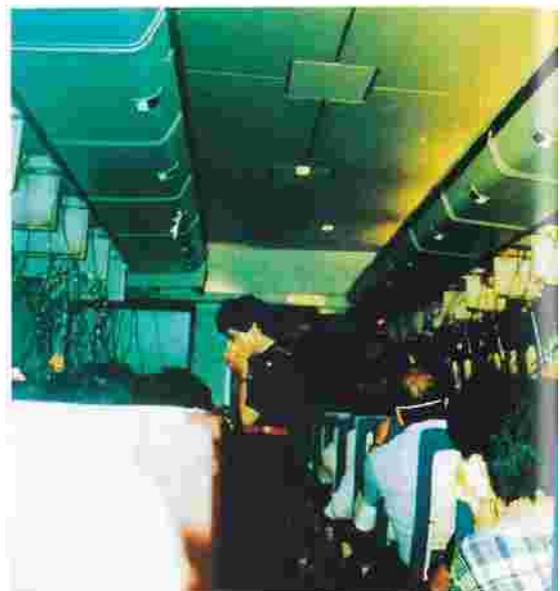
日航 23 便の機内の様子(羽田発機上直後の小川機長氏) 1985 年 10 月 13 日公開

八)の酸素マスクの落下は急減圧でなくても起こります。実際、着陸の衝撃でマスクが落ちてくることさえあります。FDRによると伊豆半島上空で異常が発生したとき事故機は2G近い力を受けています。2Gとは体重が2倍になったと同じ力であり、下手な着陸よりもっと激しいショックです。客室の酸素マスクが落下しても不思議ではありません。
