「日本航空 123 便の御巣鷹山墜落事故に係る 事故調査報告書についての解説」 に対する日乗連の考え方

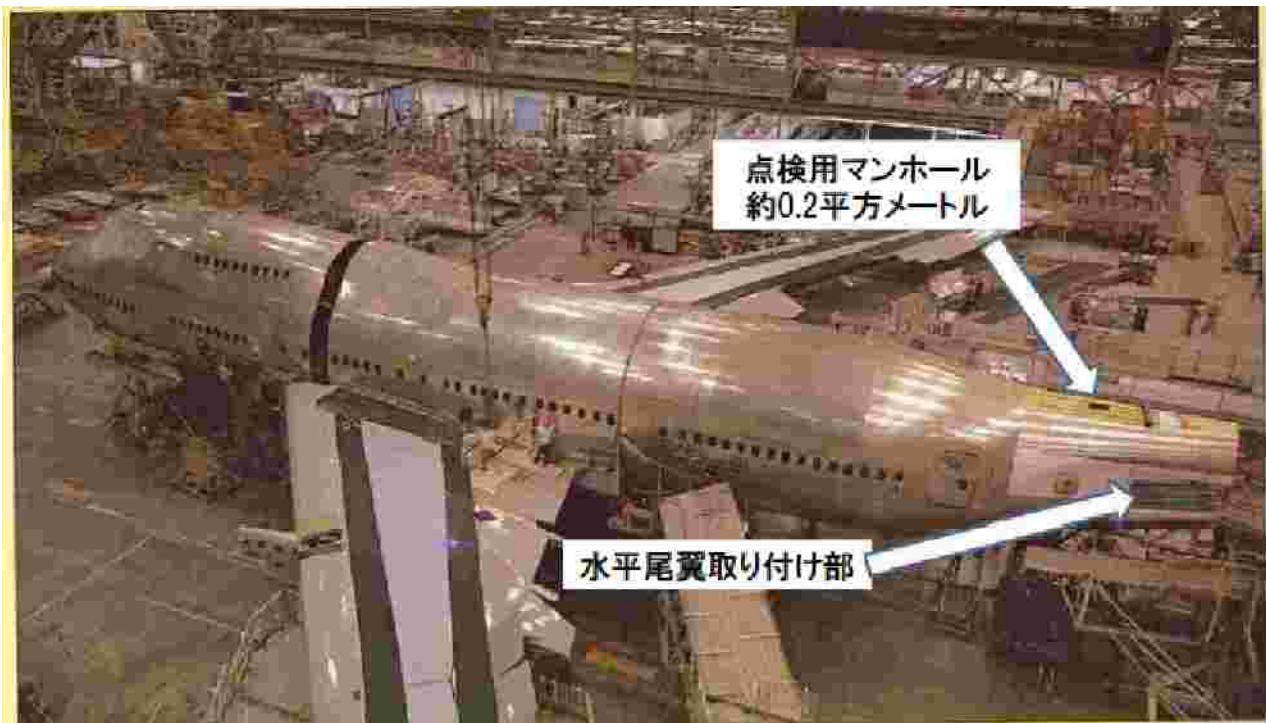
報告書によれば、圧力隔壁に約 1.8 m^2 の穴が開き、それからおよそ 0.15 秒後には APU 防火壁が破壊して脱落 () してしまったと推定していますが、報告書付録 4 によれば、隔壁破壊から 0.05 秒ほどで後部胴体内の圧力が 4psi に上昇した瞬間に APU 防火壁付近が破壊して圧力も急低下し、胴体内と外気の圧力差は約 0.3psi 程度にまで低下したと述べています。この部分の胴体は垂直尾翼取り付け部のマンホールがある部分とつながっており、マンホール付近の圧力も同様に低下したことが考えられます。それにもかかわらず垂直尾翼のトルクボックス内の圧力は増加を続け、隔壁破壊から約 0.3 秒後に差圧が 4.75psi に達して垂直尾翼が破壊 () されたことになっているのです。

結果として APU 防火壁が脱落すると後部胴体には約 3.7 m^2 の穴が開きます。一方、垂直尾翼のトルクボックスに流れ込む空気は約 0.2 m^2 のマンホールを通る経路しかないのです。

つまり、APU 部分が脱落した後は後部胴体は 3.7 m^2 の大きな穴で外気とほぼ通々になり、外気より 0.3psi 高い状態でしかなかったにもかかわらず、空気は胴体後部の穴の面積の 6% 程度しかないマンホールを通してトルクボックスを外気より 4.75psi 高く加圧し、垂直尾翼が破壊されたことになってしまいます。しかも、垂直尾翼のトルクボックスに比べて 0.75psi 強度が低い水平尾翼開口部シールは、破壊されていないのです。

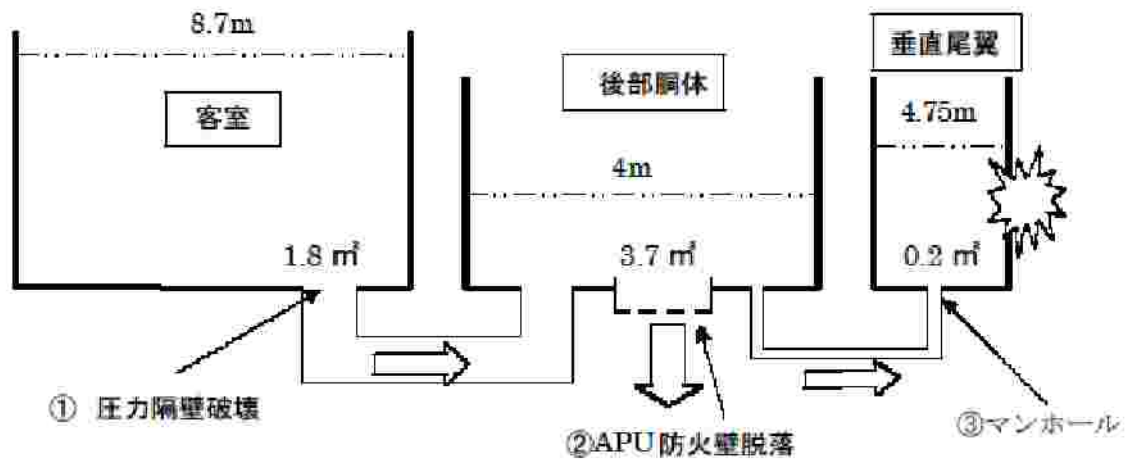
事故調査報告書では垂直尾翼のトルクボックスの破壊限界圧力は、実験値の 4.7psi からさまざまな要素を差し引いて低めに設定していますが、報告書に記載された数値を基に事故調が推定した胴体後部と垂直尾翼のトルクボックス内の圧力変化を、解説書の考え方と同様にプールの水の流れに例え、空気の差圧をプールの水の深さに例えて下図のような模式図で示すと、次のようになります。

客室プールに約 8.7m の深さに水が満たされていましたが、突然 1.8 m²の排水口が開いて(圧力隔壁破壊)水が後部胴体プールに流れ込みます()。後部胴体プールの水は約 0.05 秒後に深さ 4m に達し、その時プールの底が耐えられずに約 3.7 平方メートルの穴(APU 防火壁破壊)が開きます()。そのため後部胴体プールの水は一瞬にして(約 0.1 秒後)深さ 50cm 程度まで減少しますが、隣の垂直尾翼プールには 0.2 m²の管(マンホール)を通して水が流れ込み続け()、客室プールの排水溝が開いてから約 0.3 秒後に水の深さが 4.75m に達し、垂直尾翼プールは壊れてしまったというものです。

このような推測は、常識的には理解できないものではないでしょうか。

事故調査報告書の解析を踏まえれば、垂直尾翼は客室後部圧力隔壁から噴出した空気によって破壊されたのではなく、別の原因で垂直尾翼または APU 取り付け部分が脱落し、その影響で後部圧力隔壁に亀裂が入った可能性の方が高いのではないのでしょうか。圧力隔壁の本格的な破壊は、墜落時の衝撃によるものであったことも考えられることです。
