# 日本航空 706 便 (MD-11 型機) 事故

機体メーカーからの技術情報を隠し  
人為ミスの結論先にありきの事故調査

## 99-8 航空事故調査報告書(航空事故調査委員会)

日本航空株式会社所属 ダグラス式 MD-11 型機 JA8580

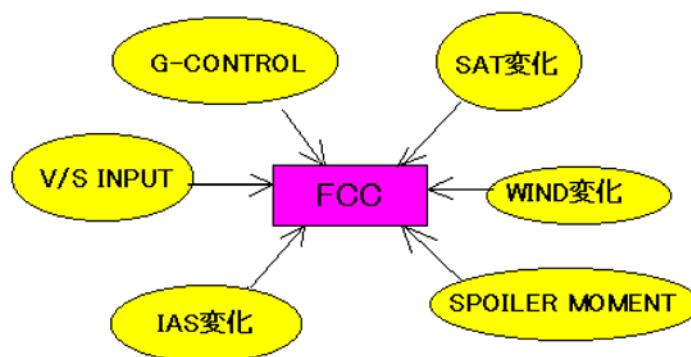
外気の乱れにより、自動操縦コンピューターに短時間に変化の激しいデータが大量に送り込まれた。

そのためにコンピューターが情報を処理しきれず、保護機能によって舵面への油圧が遮断された

油圧がなくなったために舵面（昇降舵）は自動操縦の指示通りに動かなくなった

自動操縦の操舵指示と実際の舵面の位置にずれが生じ、d) の条件によって自動操縦は自動的に解除された
