## 2.1.5 事実を認定するための試験及び研究

### 2.15.1 機体後部の損壊に関する調査

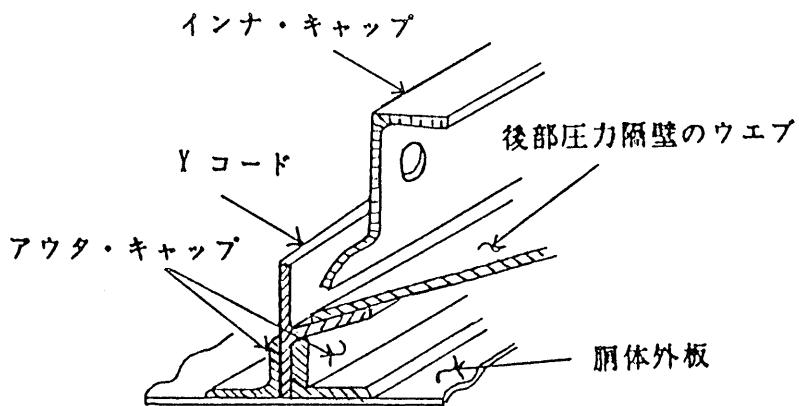
図-1 Yコードと胴体の結合部断面

- (1) 後部胴体は、右側面及び下面の構造に損傷が大きかった。特に、R-5ドア下方の構造及びBS2360(後部圧力隔壁の取付部)とBS2484の間の損傷が著しく、残骸の復元位置を特定できない小片が多かった。
- (2) BS2658(APU防火壁の取付部)より後方の胴体構造(APU防火壁を含む。)については、回収された残骸の中からは発見されなかった。なお、当該構造部に取り付けられていたAPU空気入れダクトは、相模湾より回収されている。
- (3) BS2360において、Y型断面でリング状のコード材(以下「Yコード」という。図-1参照)は、一部変形はあるが全体としてほぼ元の円形をとどめている。

- (4) Yコードの内側に、Yコードに沿って取り付けられているインナ・キャップ(軽減孔のあるL断面のリング状のアングル材)は、大部分がYコードから破断分離しており、当該インナ・キャップとYコードを結合しているリベットが、その軸に直角な方向の力でせん断破壊していた。
- (5) BS2658(APU防火壁の取付部)の円周に沿った破壊状況は次のとおりである(BS2658における胴体ストリンガ番号は図-2参照。APU防火壁と胴体の結合部断面は図-3参照)。

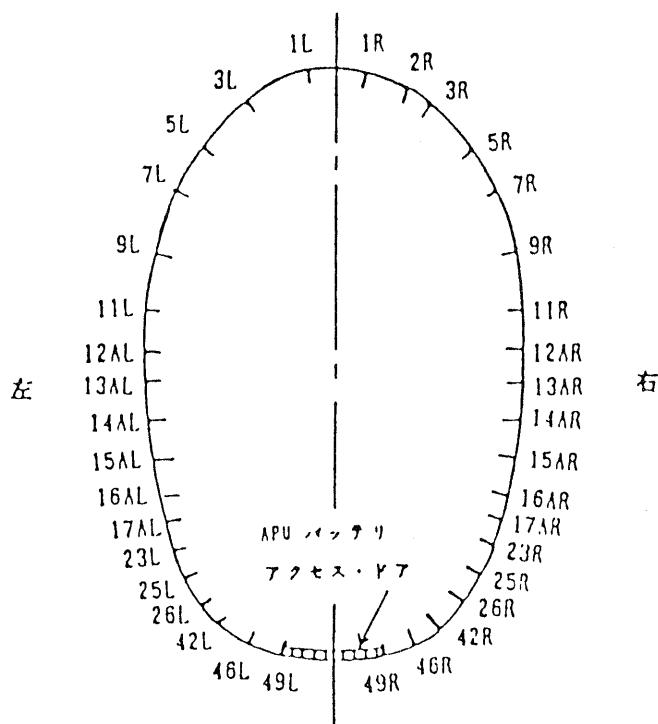
図-2 BS2658APU防火壁取付部胴体断面(後方より見る。)

(ア) 円周頂上部の胴体ストリンガ1L(以下記号のみで表示する。Lは左側、Rは右側を示す。)と1Rの間は、前方アングル、ダブラ及び前方の胴体外板がともにファスナ列①で破断している(写真-33参照)。

(ウ) 9R付近は、図-3に示す断面を保持して残っていた。11Rから15ARにかけては、ファスナ列②で破断しており、後方にはダ布拉のみが残っていた。ダ布拉は、ファスナ列②で引張りにより破断していた(写真-35参照)。

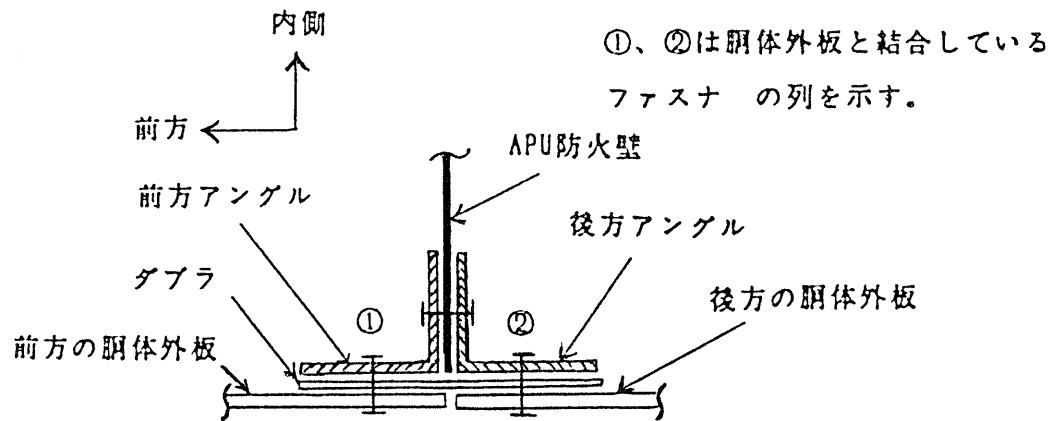
図-3 APU防火壁と胴体の結合部

(エ) 15AR付近に、前方アングル、ダ布拉及び前方の胴体外板がともにファスナ列①で破断している部位がわずかにあるが、ここより、23Rまでは図-3に示す断面を保持して残っており、わずかではあるが、APU防火壁の小片が残っていた。

(キ) 4Lと5Lの中間の点より7Lまでは、図-3に示す断面を保持しており、APU防火壁の一部が残っていた。

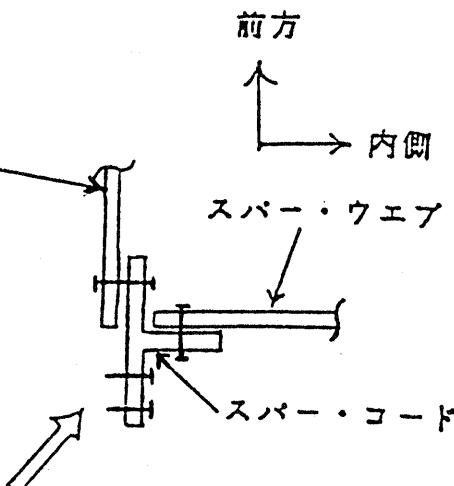
図-4b

(イ) FS395より上方のフォワード・トルクボックスの左側のフロント・スパー・コード部では、大半の部位において垂直尾翼のアフト・トルクボックスの外板が、スパー・コードのすぐ後方で破断し、スパー・コード側に外板の一部を残していた。スパー・コード側に残った外板は、外側の方向に曲げられていた(図-4a並びに写真-44の矢印参照)。FS545付近より上方では、アフト・トルクボックスの外板とスパー・コードを結合するリベットの頭部が、その軸方向の力で破断し、外板が分離している部位もあった(図-4b並びに写真-45の矢印参照)。

(ウ) FS395より上方のフォワード・トルクボックスの右側のフロント・スパー・コード部では、全長のほぼ半分の部位が、図-4bと同様な破断状態であった(写真-46の矢印参照)。FS545付近のごく一部のリベットは、その軸に直角な方向の力でせん断破壊していた(図-4c並びに写真-47の矢印参照)。FS495付近では、アフト・トルク・ボックスの外板が引き裂かれて破断し、その小片がスパー・コードに

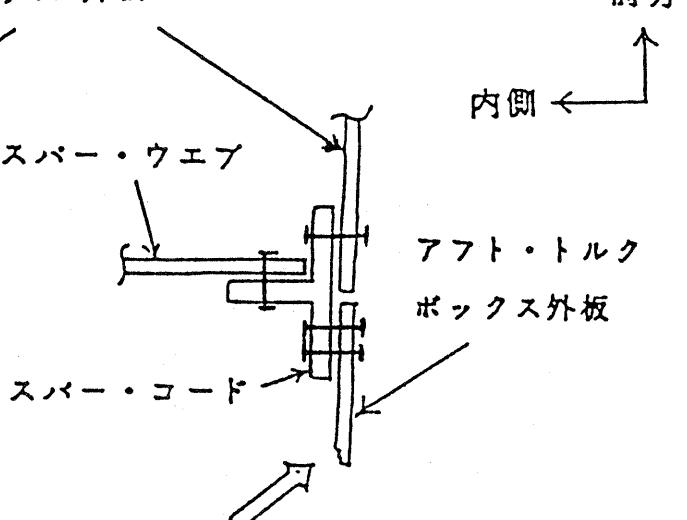
図-4d

結合したまま残っている部位もあった(図-4d並びに写真-48の矢印参照)。

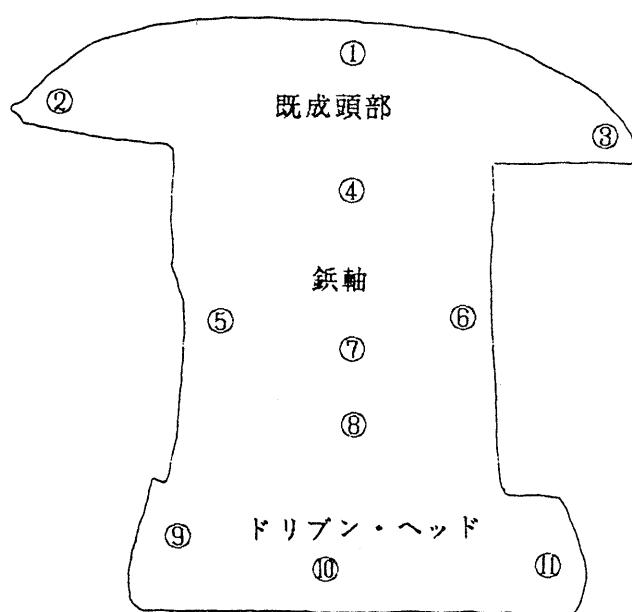
図-5 L18スティフナNo.29リベット硬さ分布

測定位置番号	マイクロ・ビッカース硬さ HV 500g
①	144
②	134
③	142
④	154
⑤	137
⑥	156
⑦	149
⑧	154
⑨	166
⑩	179
⑪	170

以上の化学成分分析、金属組織検査及び機械的性質等を調べる試験の結果、後部圧力隔壁に使用された構造材料の材質は、航空機製造者の材料仕様及び材料規

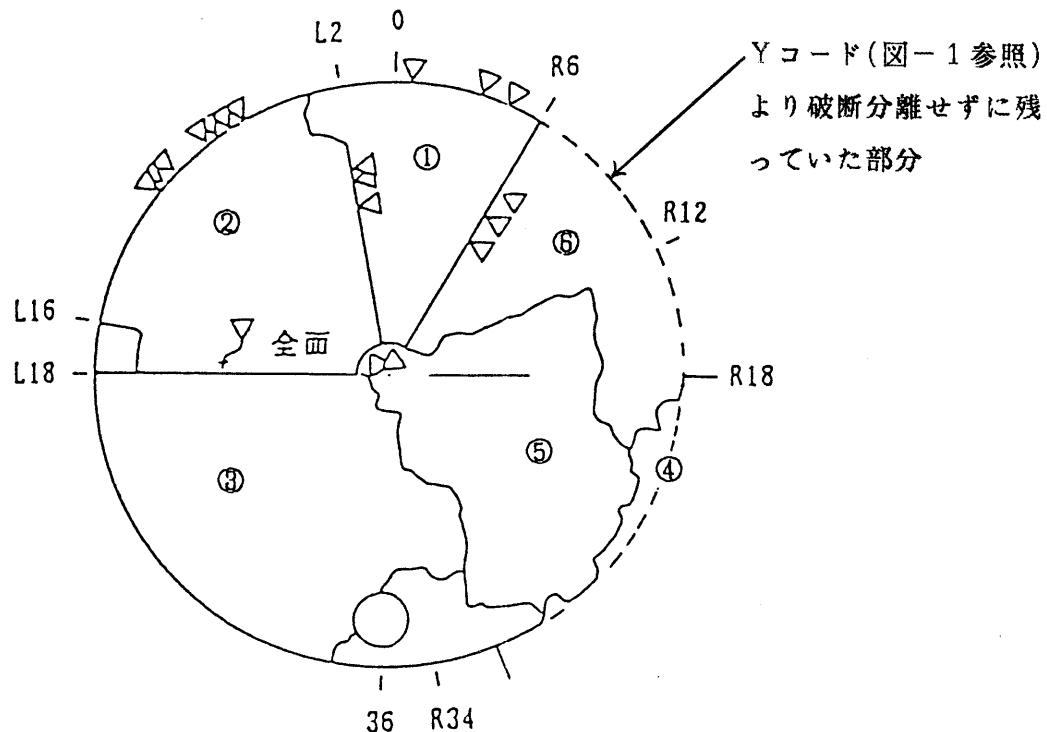
図-6 圧力隔壁の主要破壊線

後部圧力隔壁は、図-6に示すとおり大きく6つに分断されているが、その直線状に見える主要破壊線(外周部分も含む。)について、レプリカ法により電子顕微鏡による破面観察を実施した。

目視で過荷重による延性破壊と認められる破断部を除き、図-6に示すように巨視的には直線状に見える破壊線(外周部分も含む。)について、レプリカ法により電子顕微鏡による破面解析を実施したが、いずれも過荷重による破壊と認められた。

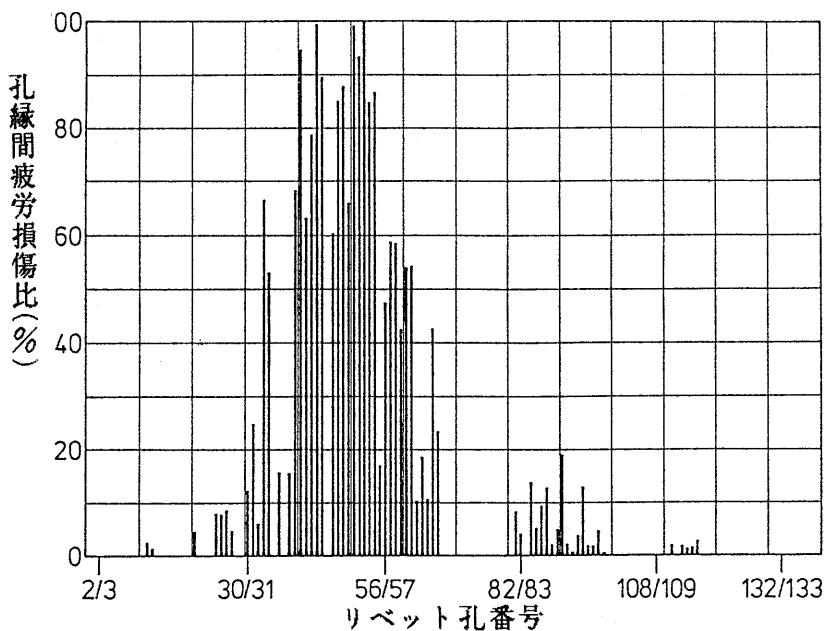
図-7 孔縁間疲労損傷比の分布

領域 (リベット番号)	長さ L (mm)	孔縁間の 累計長さ x (mm)	疲労亀裂の 累計長さ f (mm)	孔数 N	疲労亀裂 発生の孔数 Nf	疲労損傷率	
						f/x	Nf/N
1 ( 2~30 )	531.26	396.23	4.98	28	6	1	21
2 ( 31~56 )	481.09	366.24	205.55	25	21	56	84
3 ( 57~82 )	496.03	382.32	53.78	25	10	14	40
4 ( 83~108 )	478.50	363.41	13.80	25	16	4	64
5 ( 109~132 )	433.25	324.27	1.46	23	4	0.5	17

孔縁間の疲労損傷比を棒グラフで表すと、図-7のような結果となる。

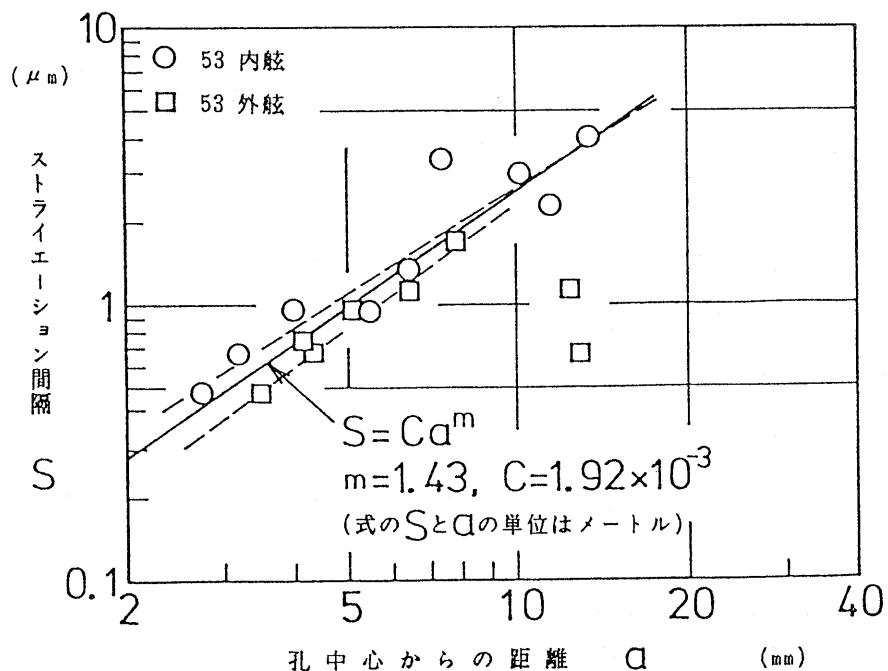
図-8 ストライエーション間隔の変化(53番目のリベット)

疲労損傷破面の微視的観察の結果、明瞭に観察し得たリベット孔53番を例に、その孔中心からの距離( $a$ )とストライエーション間隔( $s$ )の関係を図-8に示す。なお、“ストライエーション”とは、繰り返し応力の1サイクルごとに破面上に形成される縞模様をいう。

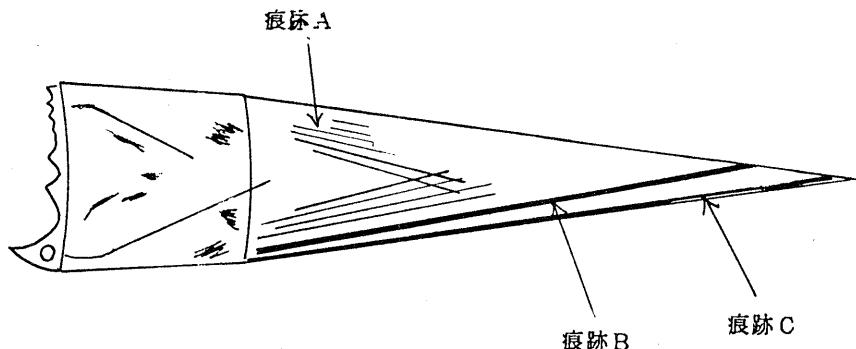
図-9 下部方向舵上面の筋状の接触痕

2.16.3.5 図-9の痕跡B及びCについては、上部方向舵の下面に取付けられているゴム・シールが、両方向舵の間で強く圧縮されたことにより付着した痕跡と認められる。運航中にはこのようなゴム・シールの強い圧縮は発生しない。したがって、上部方向舵が脱落するときに同方向舵によりゴム・シールが強く押し付けられた結果付着したものと考えられるが、方向舵の残骸は回収されたものが少なく、痕跡B及びCの発生の経緯を明らかにすることはできなかった。
