3 事実を認定した理由

3.1 解析のための試験及び研究

3.1.1 後部圧力隔壁破壊の解析のための試験研究(関係資料付録1)

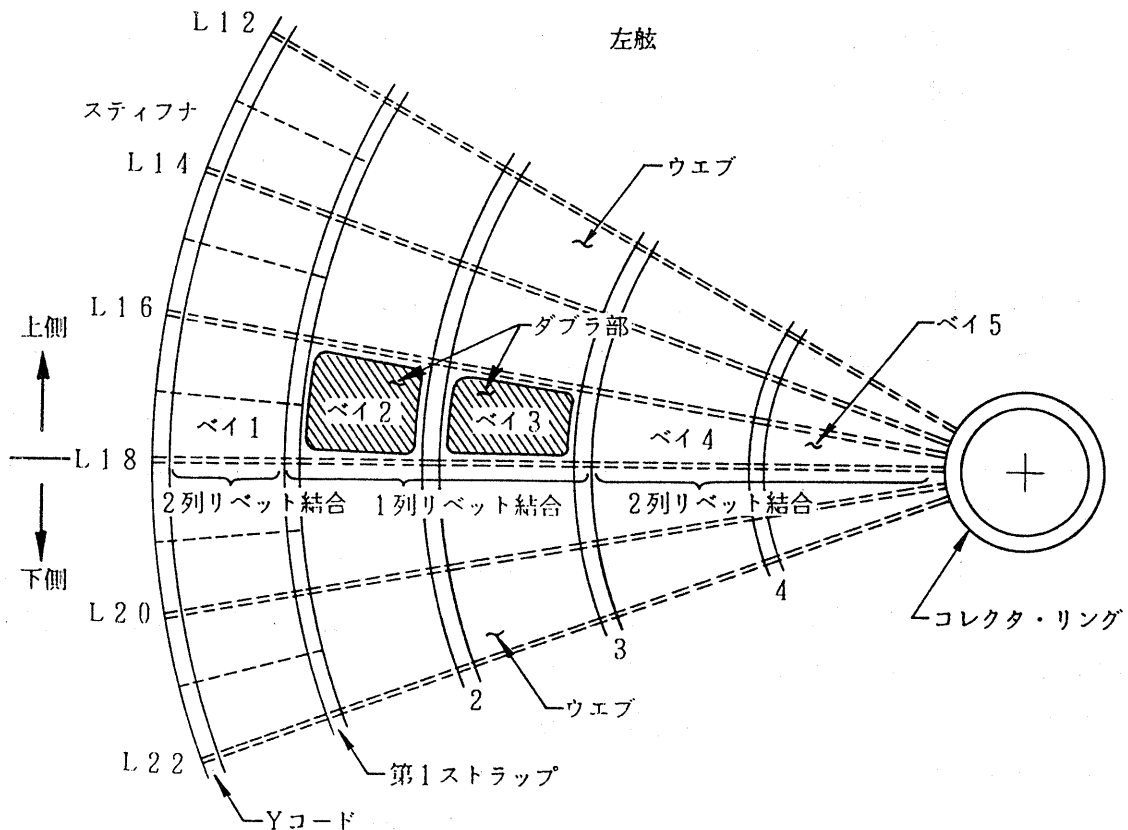
図-12 後部圧力隔壁L18接続部付近

- (1) 疲労亀裂の進展のみに注目すれば、1列リベットの場合の疲労亀裂は2列リベットの場合と比較すると、2倍強の速さで進展する。なお、疲労亀裂進展を計算するのに用いた付録1の2の方法は、リベットからの距離にかかわらず有効であるとした。
- (2) 事故機に施工されていた図-12に示すベイ2とベイ3のダブラの有無が、L18接続部への応力に及ぼす影響は少なく、したがって、疲労亀裂進展に与える影響は少ない。
- (3) 事故機の状態にまで疲労亀裂が進展するのに要する負荷回数(飛行回数)は、1万回強と計算される。
- (4) 与圧装置の最大運用客室差圧設定値を6.9psiに設定した場合を想定すると、事故機の状態にまで疲労亀裂が進展するのに要する負荷回数は、3万回程度と計算される。

本事故機の場合、疲労亀裂面を除いた有効断面はベイ2が極端に小さいので、ベイ2について有効断面全面降伏の条件の20パーセント増で残留強度を評価すると、6.9～9.4 psiの差圧で破断すると計算された。この値を異常事態が発生した18時24分35秒付近の推定客室差圧8.66psi（*1）と比べてみると、隔壁の破断はこのベイ2から発生したものと考えられる。

ベイ2が破断すると、他の部分が荷重を分担することとなり、まずベイ3の負担荷重が残留強度以上となる。続いてベイ3が破断すると、第2ストラップの負担荷重が残留強度以上となる。同様にして順次、ベイ4とベイ1、第1ストラップと第3ストラップ及びL18スティフナにかかる荷重が、それぞれの残留強度を超える。

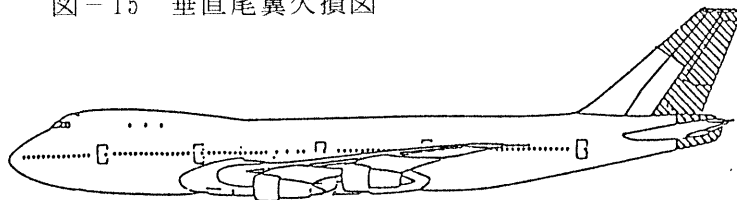
図-15 垂直尾翼欠損図

残骸調査、DFDR記録の解析及び写真画像の解析結果からは、胴体尾部はBS2658から後方が異常事態発生直後に分離したと推定されるが、垂直尾翼が破壊後にどのような形状になったかは必ずしも明らかでない。事故機の運動は下の図に示す垂直尾翼欠損形状(欠損は斜線部分)を仮定した場合に最もよく説明できた。

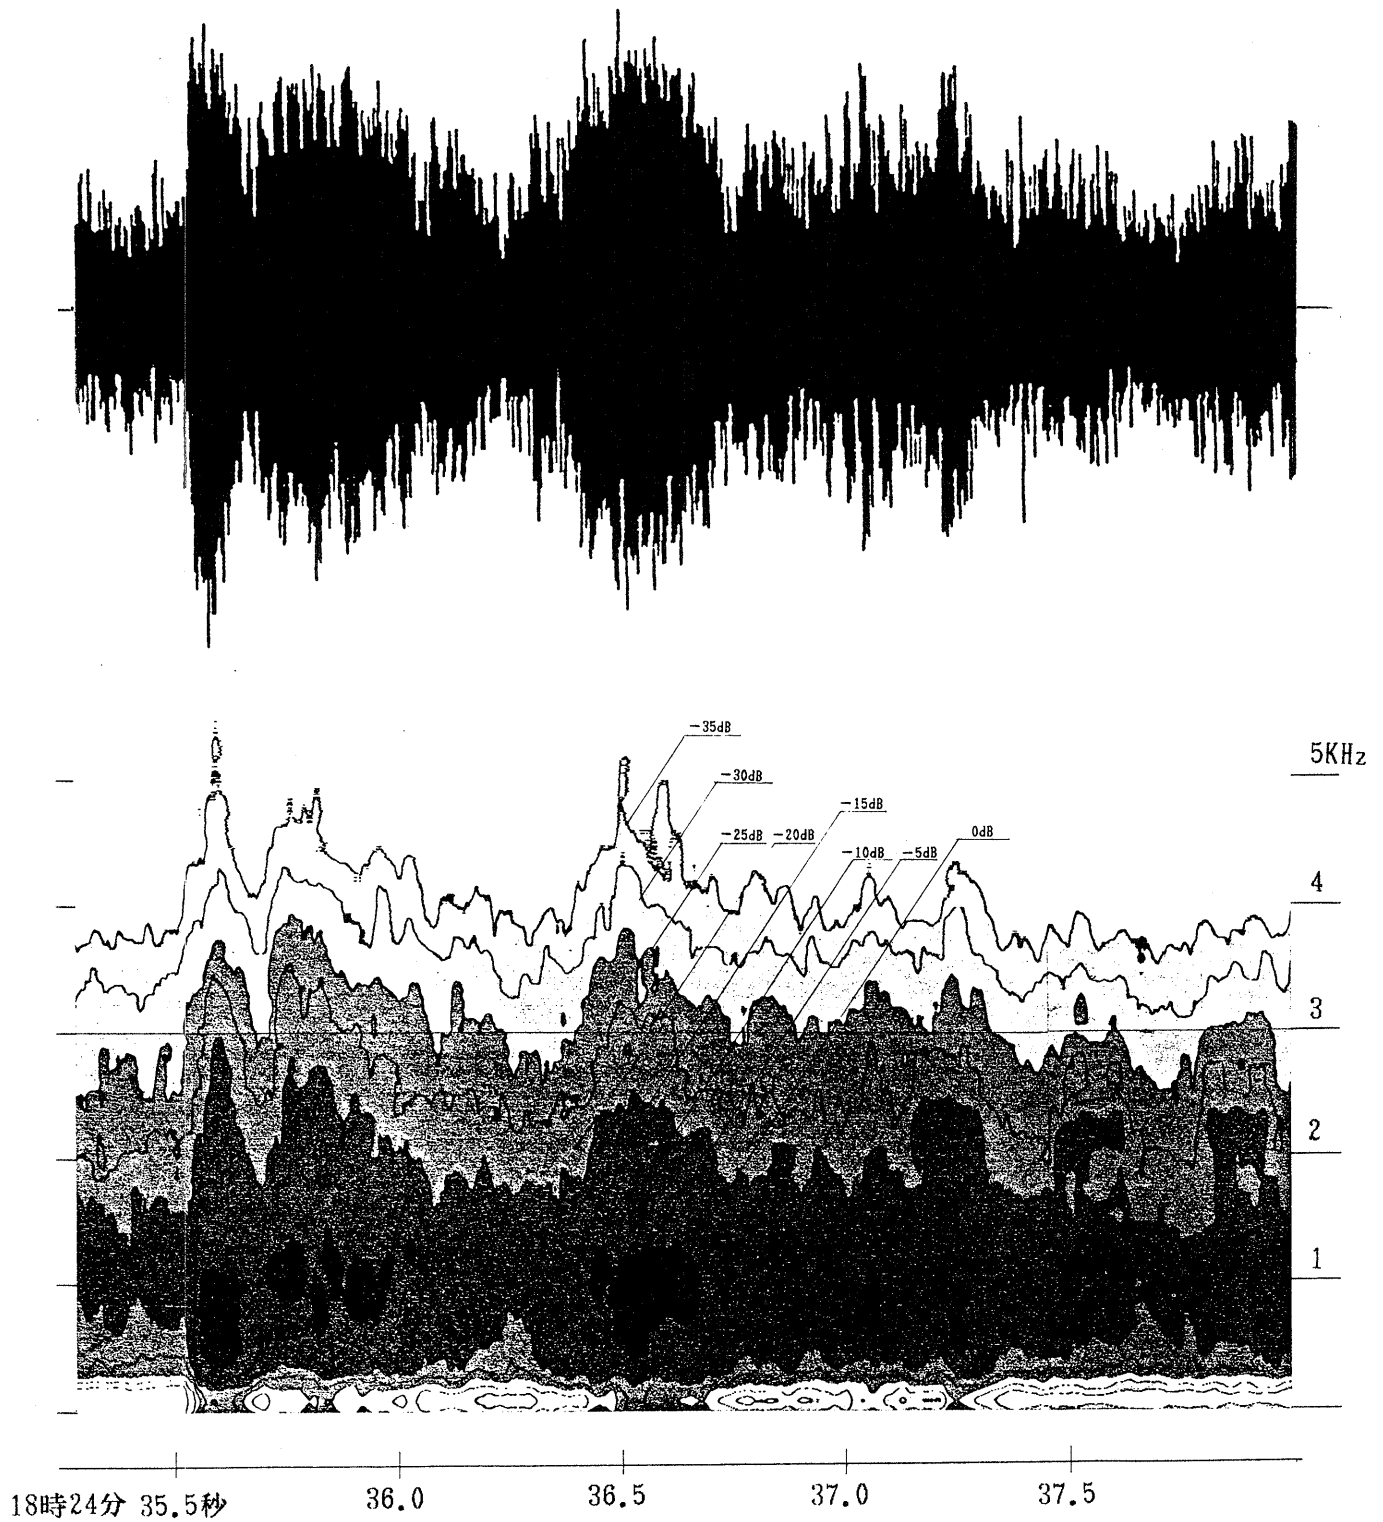
図-16 CVR再生波形(上)とそのサウンド・スペクトログラム(下)

次に、CVR本体に加わった振動を分析する目的でCVR電源周波数(400Hz)の漏えい成分の周波数変動を調査した結果、上記の徴候が認められた時刻より更に0.1～0.2秒

前の18時24分35.2秒付近には本体の振動に起因すると思われる大きな周波数変動が記録されていることがわかった。

CVR本体が客室後部のL-5付近天井内部に防振装置を介して取り付けられているにもかかわらず、このような大きな周波数変動が記録されたのは、CVR本体の設置場所の近くで防振装置によって吸収できないほどの著しい機体の振動や激しい空気流が発生したことによるものと推定される。

以上の結果から、CVRに記録されている大きな周波数変動と最初の音とが同一発生源によるものと仮定すると、両者の時間差と音速から勘案してその発生源はエリアマイクからおよそ数十メートル離れたところとなるはずであり、これはCVR本体とエリアマイクの設置位置との距離およそ54メートルに矛盾するものではない。
