3.2.2 昭和53年大阪国際空港における事故による損傷の修理作業並びにその後の事故機の運航及び整備点検について

3.2.3.1 後部圧力隔壁の損壊

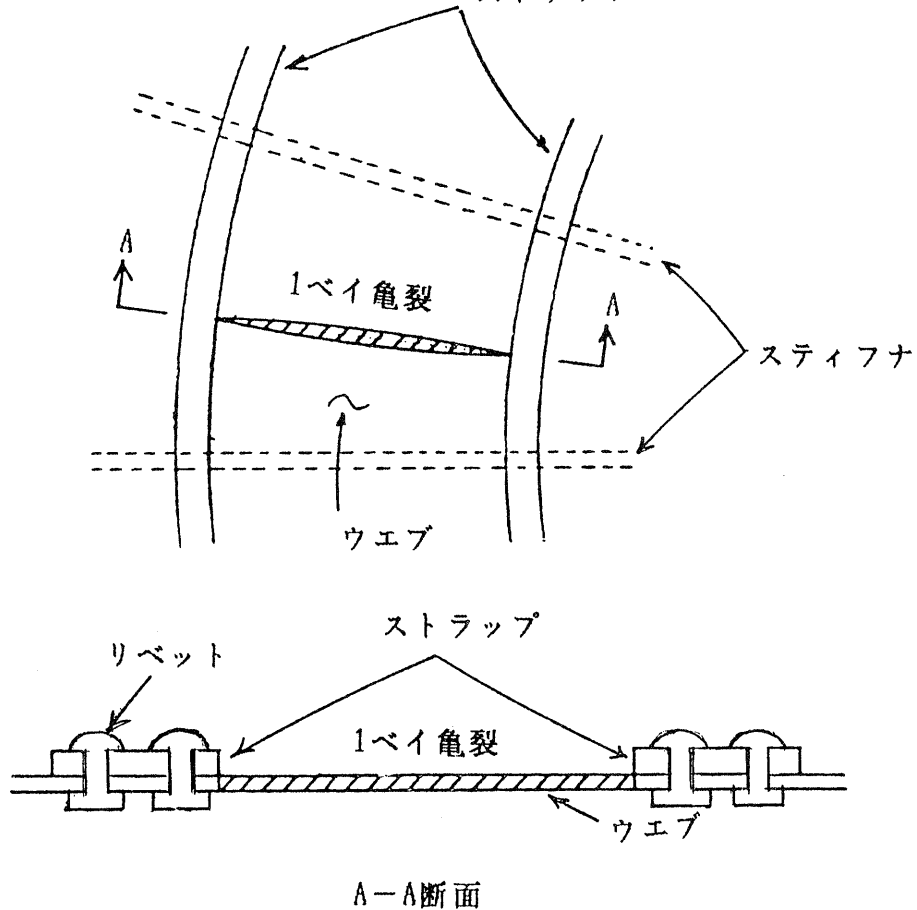
図-18 後部圧力隔壁のフェール・セーフ解析
ストラップ

(1) 後部圧力隔壁は、いわゆる1ベイ・フェール・セーフという概念で設計されている。これはウェブに亀裂が発生しても、亀裂の進展が1ベイ(スティフナとティア・ストラップで囲まれている1区画)の中にある間に発見でき、修理することを前提とした設計である。1ベイ・フェール・セーフの概念では、いくつかのベイで亀裂が同時に発生し進展する場合は想定していない。

同機の隔壁設計においては、図-18に示したように1ベイにわたる亀裂がウェブにある場合について、予想される最大客室与圧(最大減圧弁作動圧力9.4psi)をフェール・セーフ荷重として受けるものと考え、解析によって残留強度を確認している。

(2) 事故機では、昭和53年の大阪国際空港における事故の損傷修理後の運航によって、1列リベットで結合されたL18接続部のベイ2、ベイ3を中心にして疲労亀裂が多数発生し進展した。このような状況は、前述したように1ベイ・フェール・セーフという設計概念では想定されていないものであった。

事故機の疲労亀裂は小さく、またウェブの重なったところのリベット孔をつなぐ形で進展していたために、目視点検や空気漏れでは発見しにくく、亀裂が1ベイの中にあるうちに発見して修理するという1ベイ・フェール・セーフ概念の前提が崩れることになったものと考えられる。
