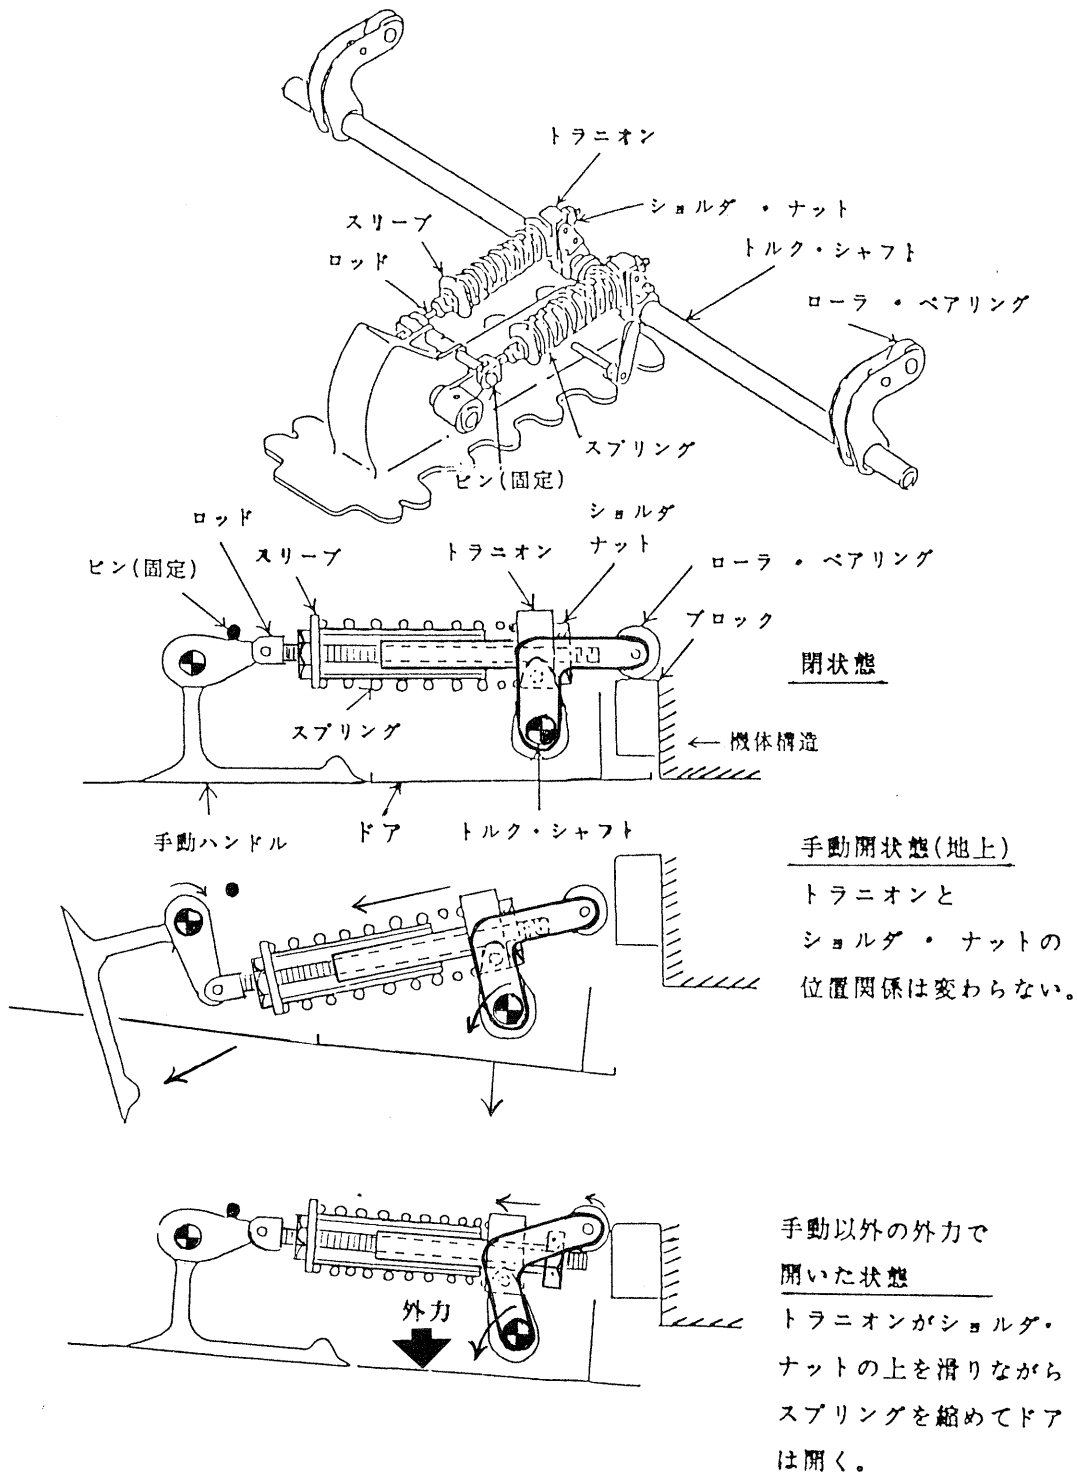
プレッシャ・リリーフ・ドアのラッチ機構

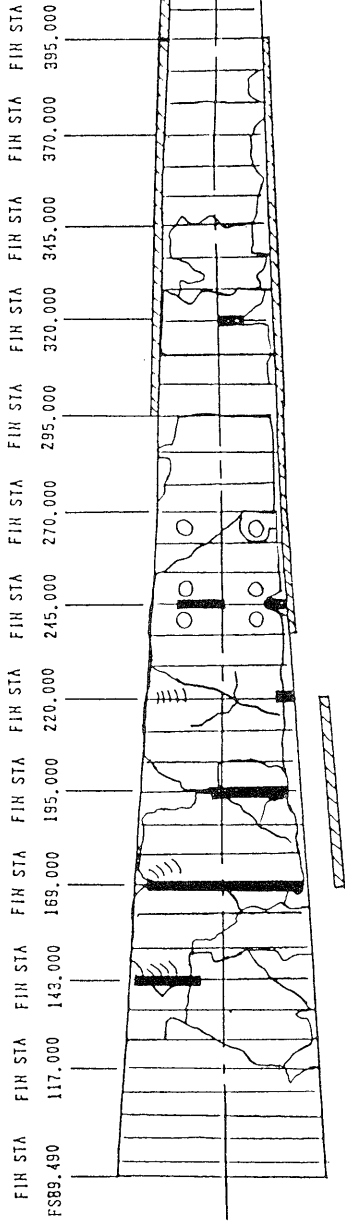
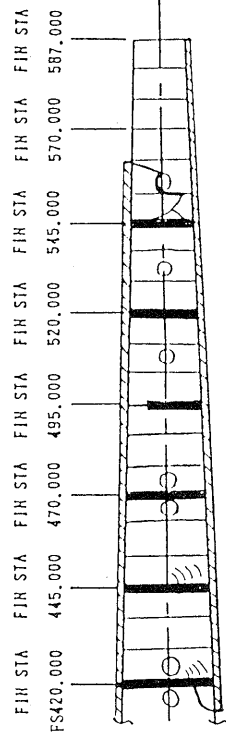
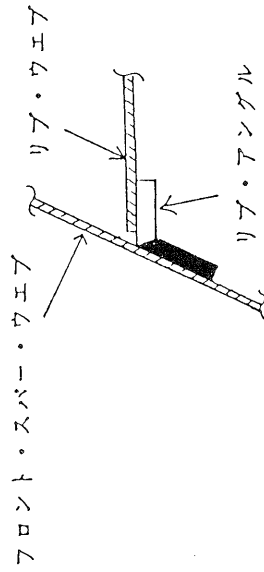
付図-34 垂直尾翼フロント・スパーの
損壊状況

- 残存するリブ・アングル
- ▨ 残存するスパー・コード
-))) すり傷

・ リブ・アングルの上断面コーナー部での破断例

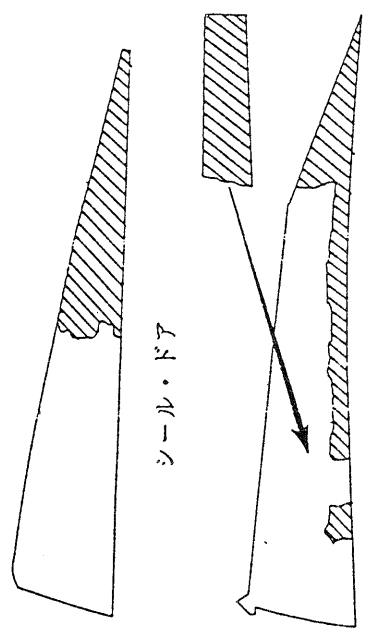
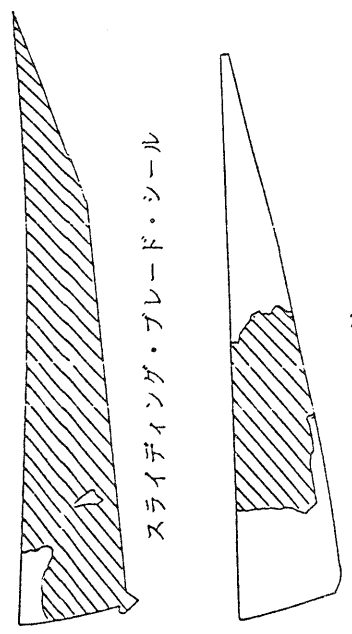
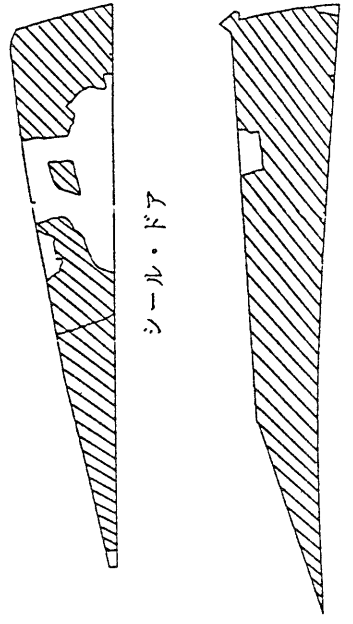
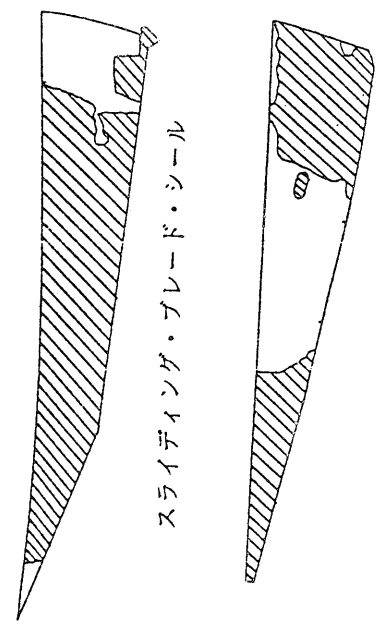
付図 - 35 ボディ・シール損壊図

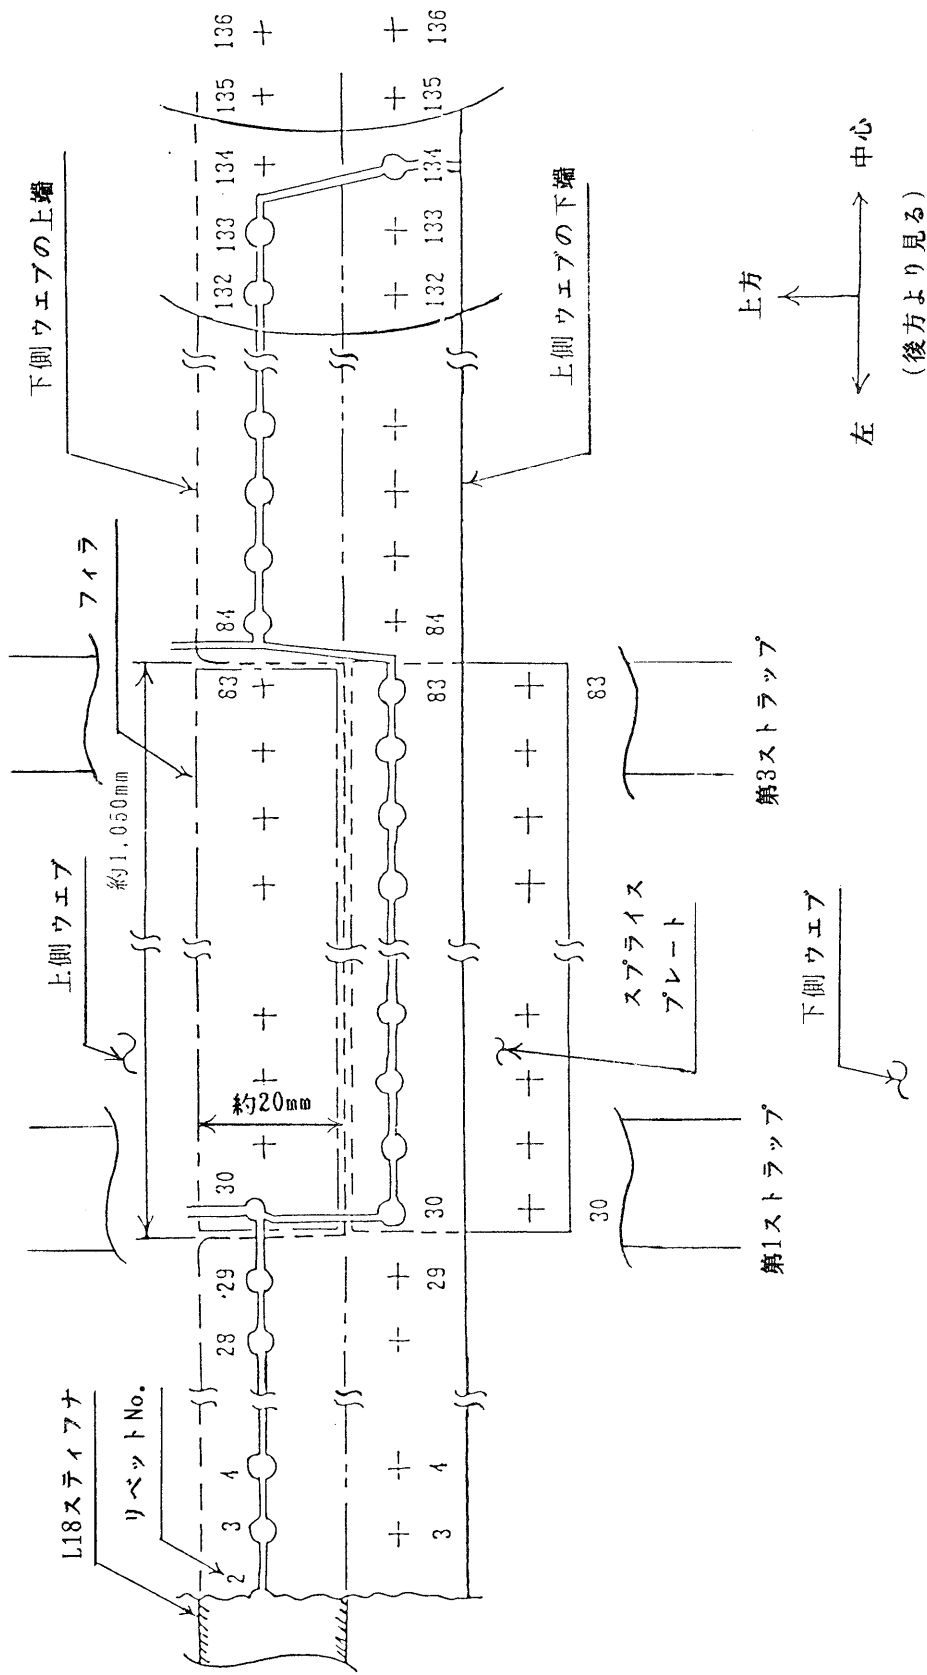
付図 - 36 後部圧力隔壁L18接続部(略図)

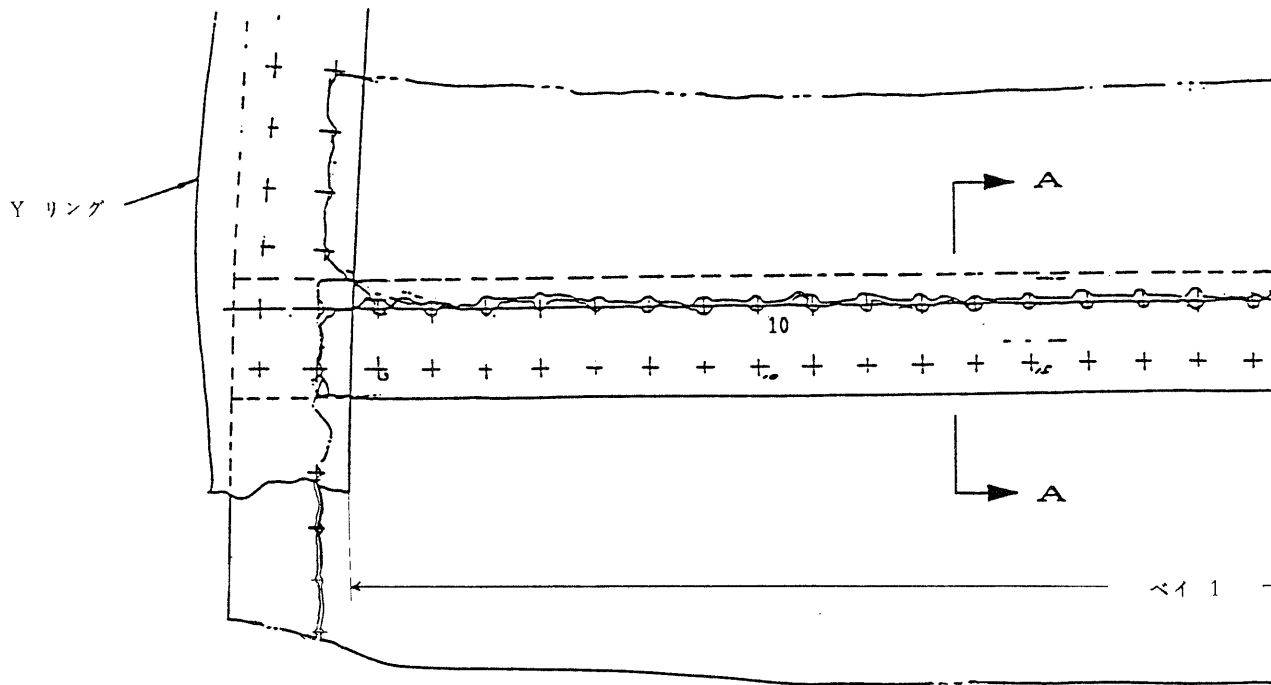
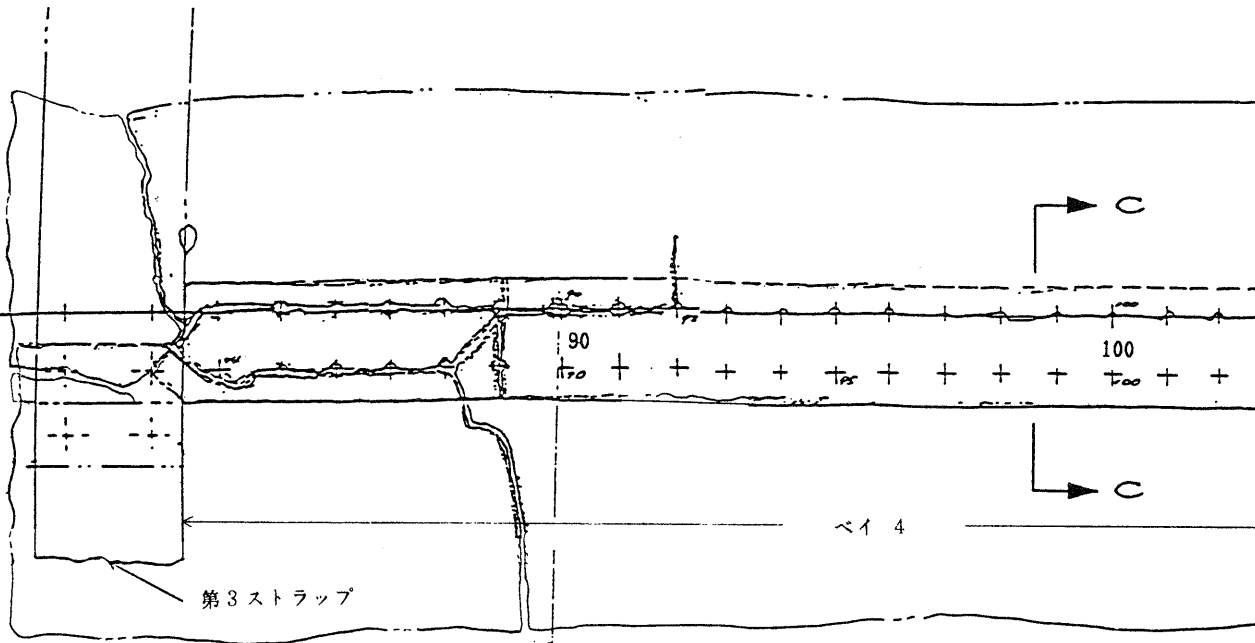
付図-37 L18 スティフナに沿ったウェブの破断図

注記) スティフナは、図示省略
スティフナは、リベット No. 30、及び No. 83 にて破断
図は後部圧力隔壁を後方側より前方視したものである。

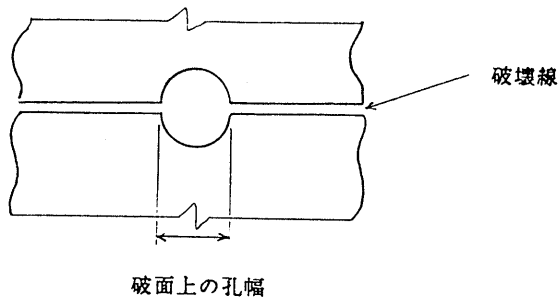
(c) 代表的な破壊の様相

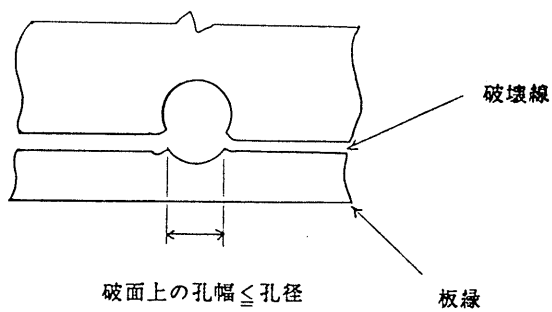
(d) 板縁に近い破壊の様相

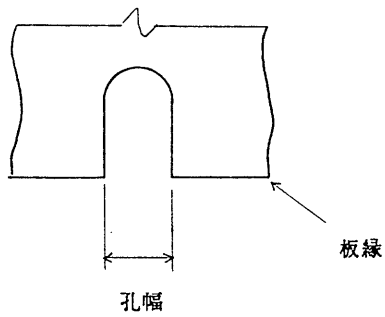
(e) 孔縁のせん断破壊の様相

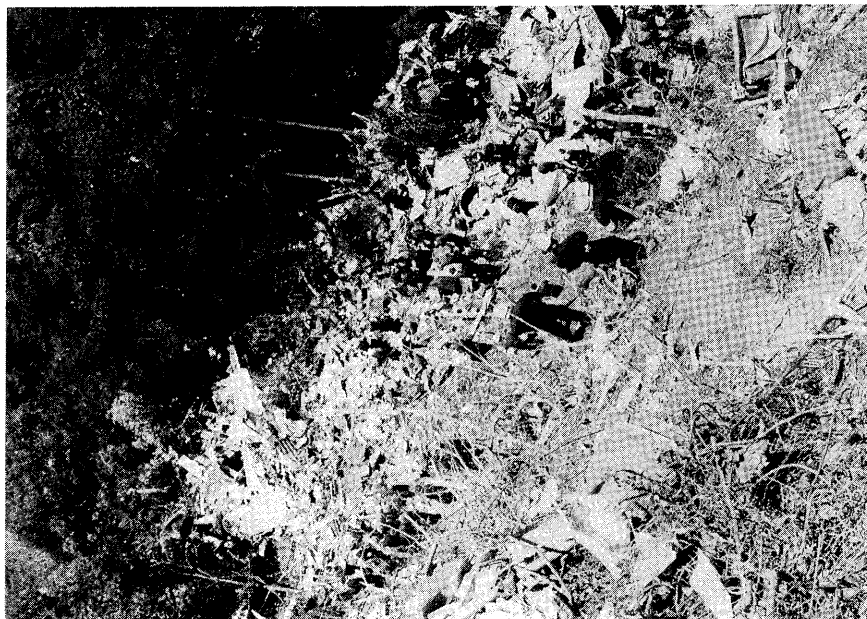
写真一 4 後部胴体の残骸(1)

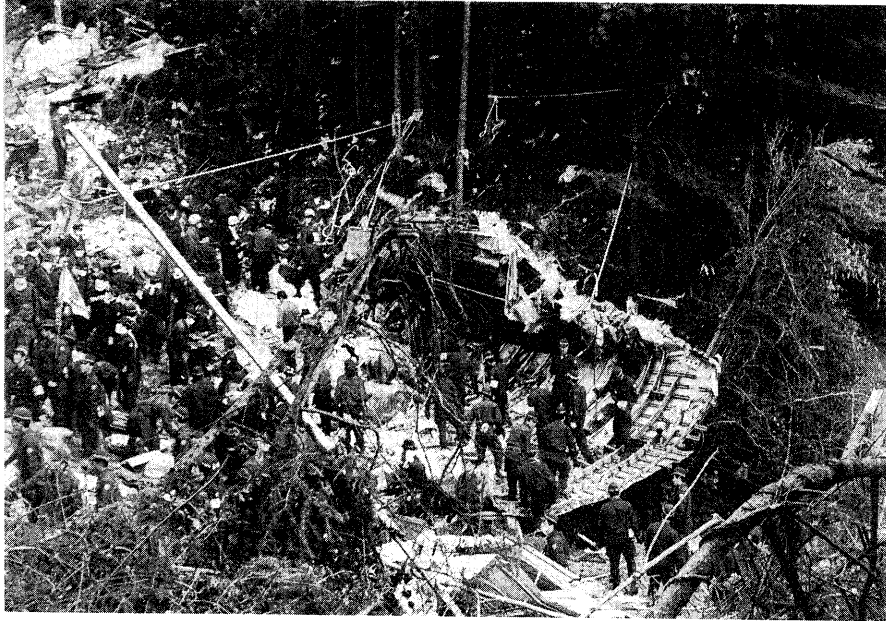
写真- 5 後部胴体の残骸(2)

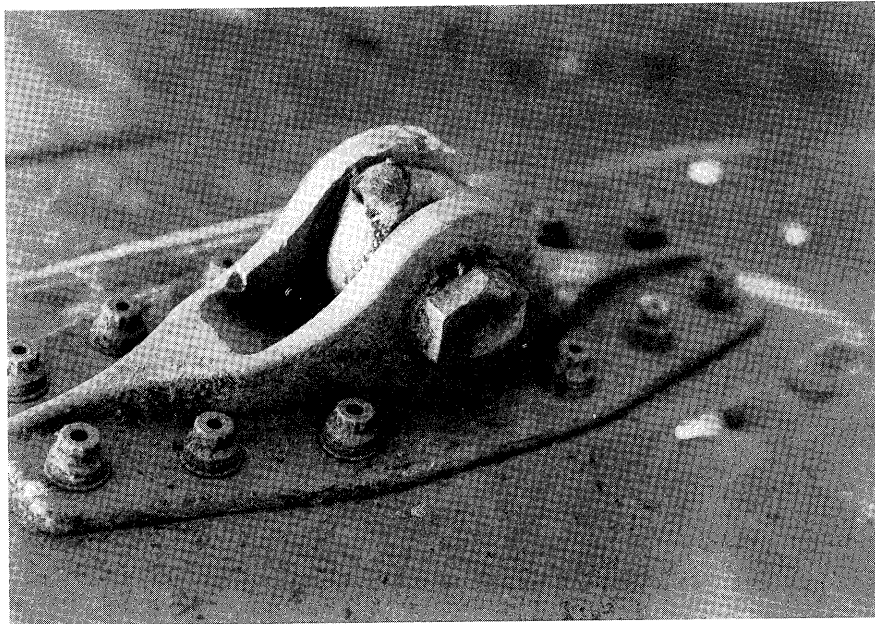
写真- 11 タイロッド・リンク破断部

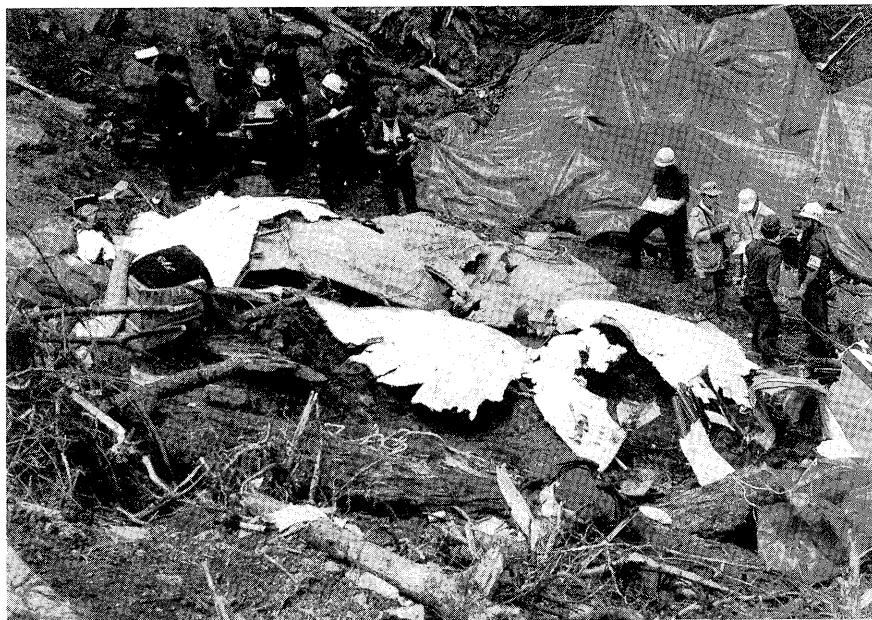
写真- 12 回収された圧力隔壁(1)
後方(非与圧)側

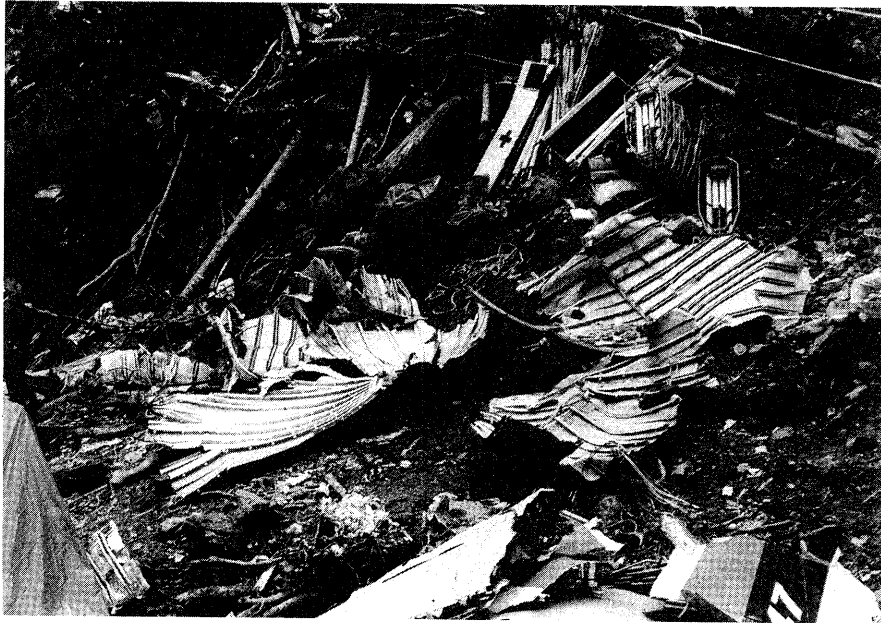
写真- 13 回収された圧力隔壁(2)
客室(与圧)側

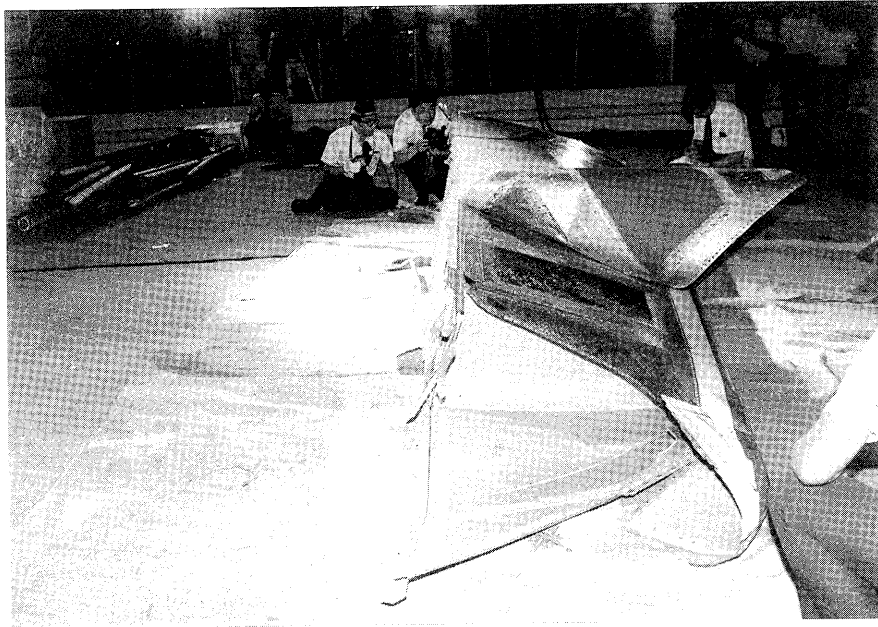
写真- 15 海上から回収された垂直尾翼の一部(1)

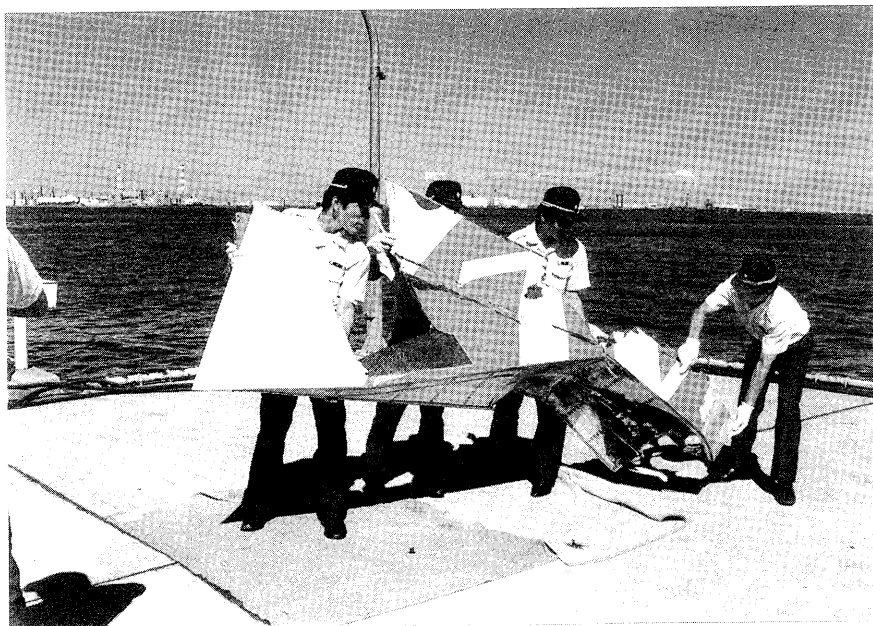
写真- 16 海上から回収された垂直尾翼の一部(2)

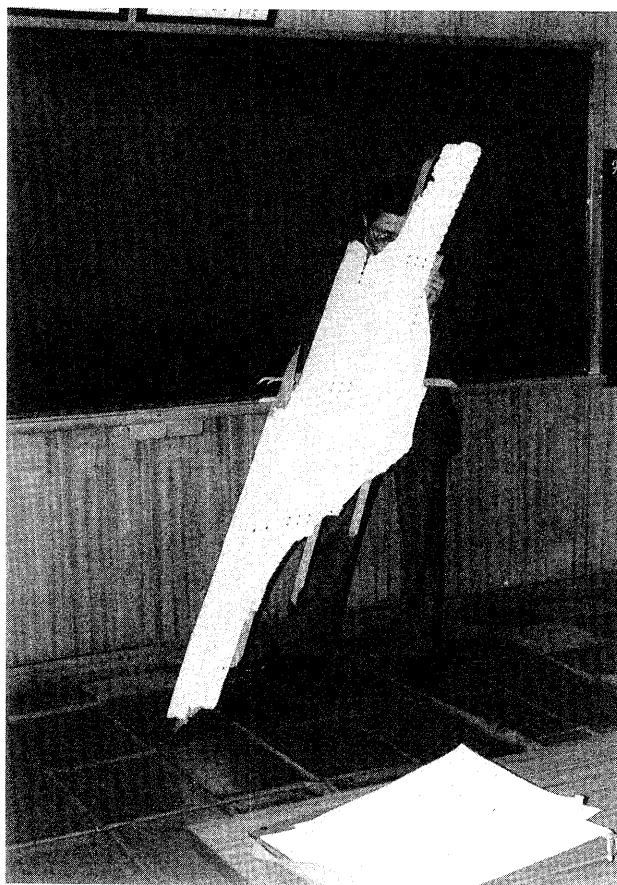
写真- 17 飛行経路下から回収された残骸(1)
トルク・ボックス左後下方の一部

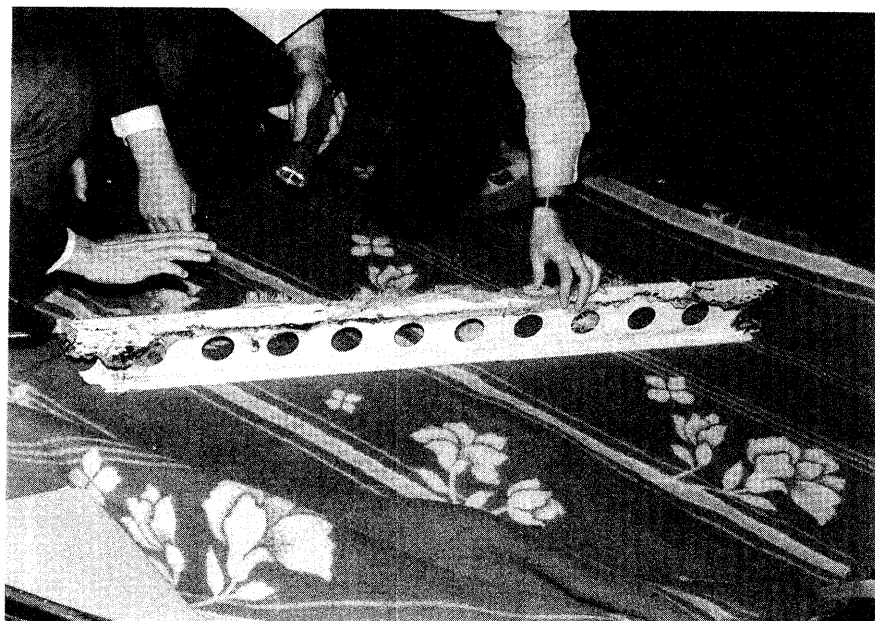
写真- 18 飛行経路下から回収された残骸(2)
シール・リテーナの一部分

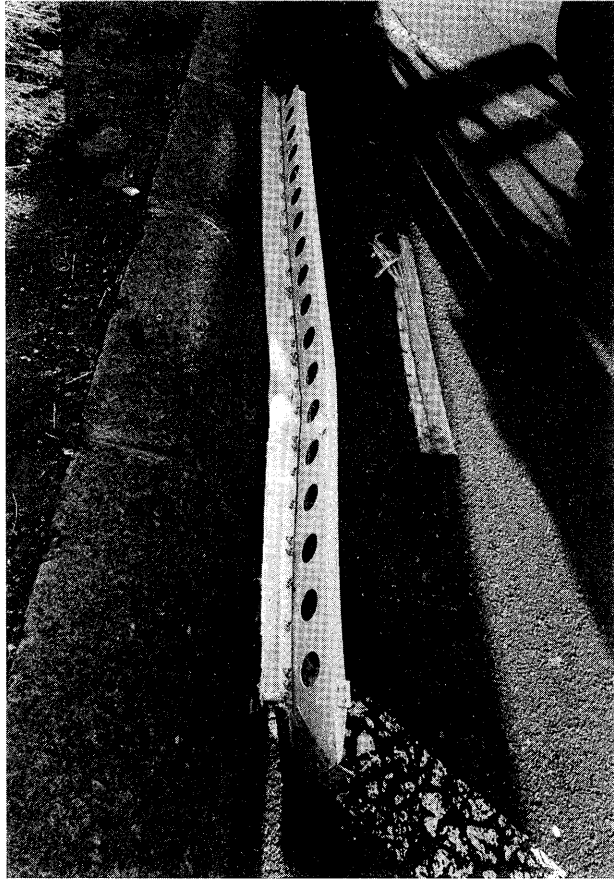
写真- 19 飛行経路下から回収された残骸(3)
シール・リテーナの一部及びゴム・シール

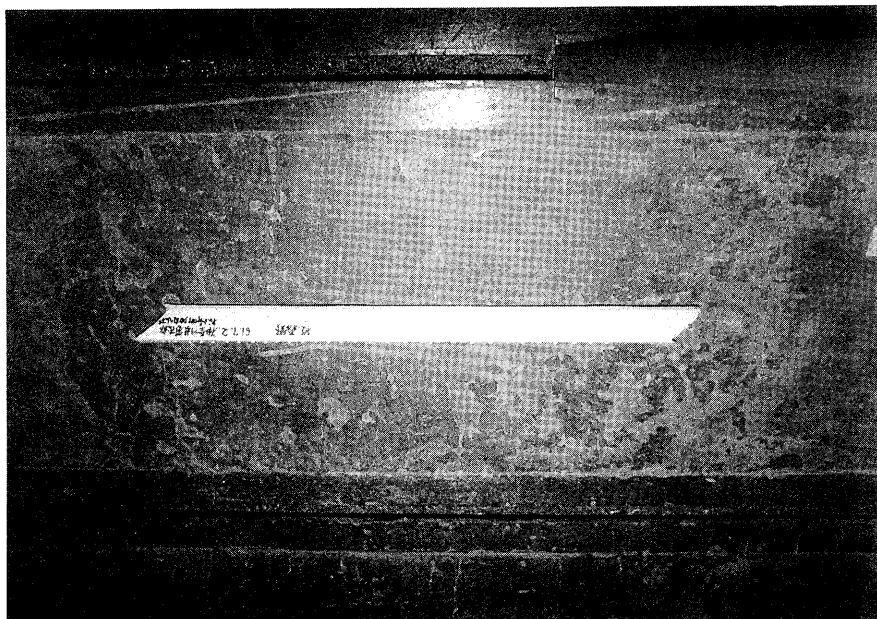
写真- 20 飛行経路下から回収された残骸(4)
写真-17に接続されるストリングの一部

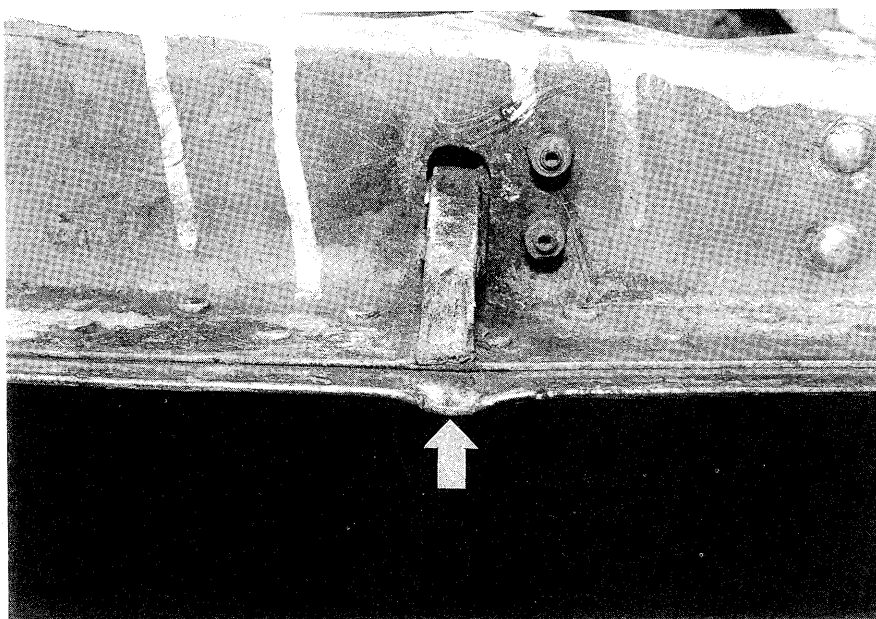
写真- 28 プレッシャ・リリーフ・ドア
左側ドア・ヒンジ部外板の変形

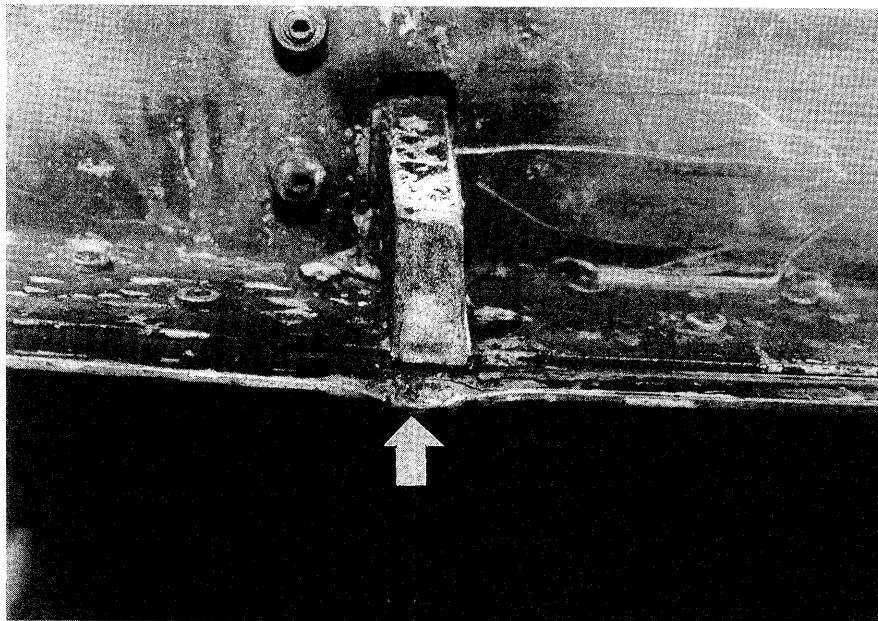
写真- 29 プレッシャ・リリーフ・ドア
右側ドア・ヒンジ部外板の変形

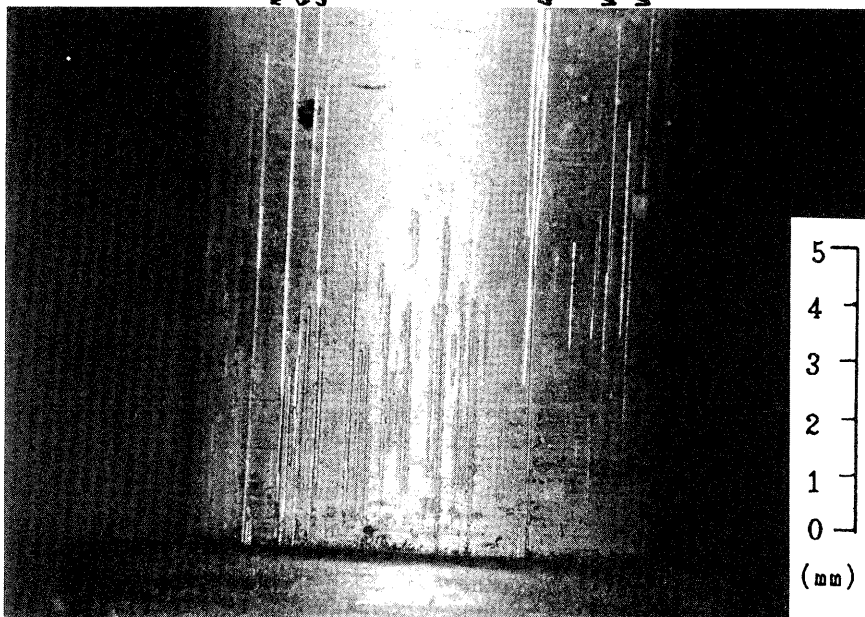
写真- 30 プレッシャ・リリーフ・ドア・ラッチ機構
ショルダ・ナットのすり傷(左側)

これらの傷は、分解作業のため発生したものである。
