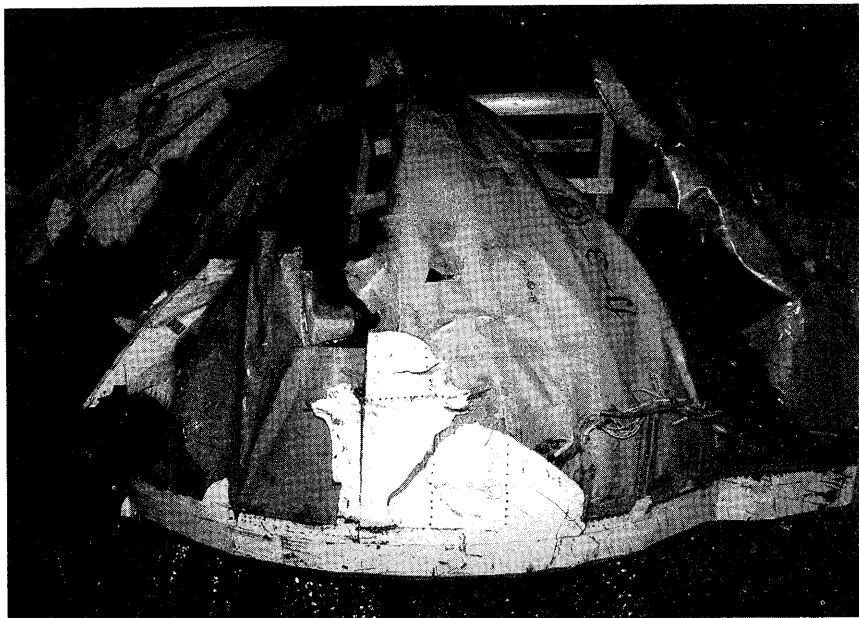
写真- 76 後部圧力隔壁パート6(非与圧側)

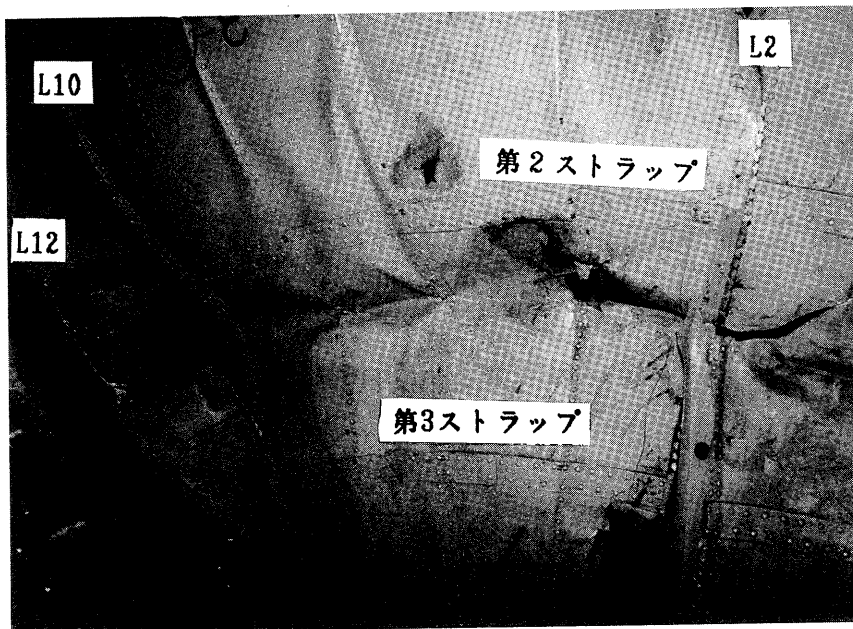
写真- 79 後部圧力隔壁の折れ曲がり(3)  
(L2からL12へ続く)

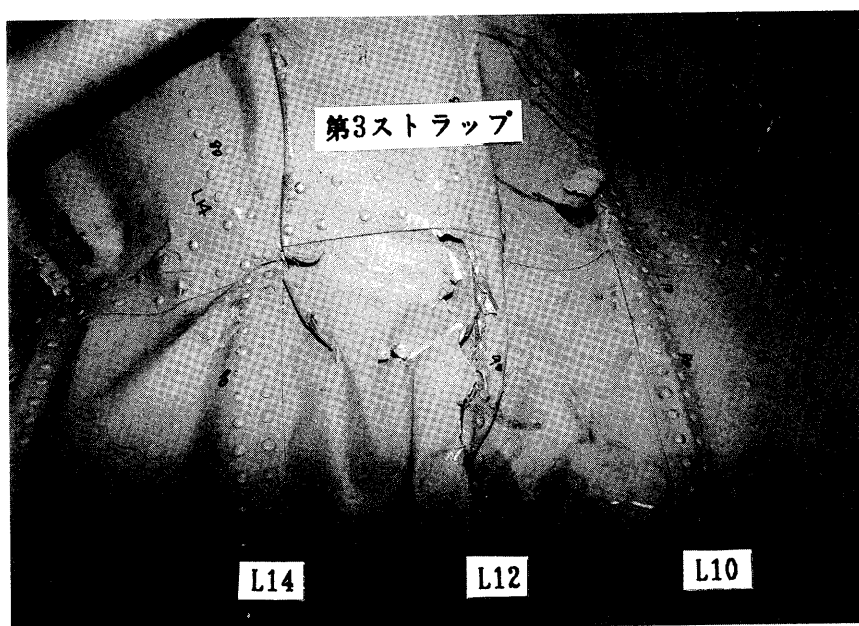
写真- 80 後部圧力隔壁の折れ曲がり(4)  
(第3ストラップに沿った折れ曲がり)

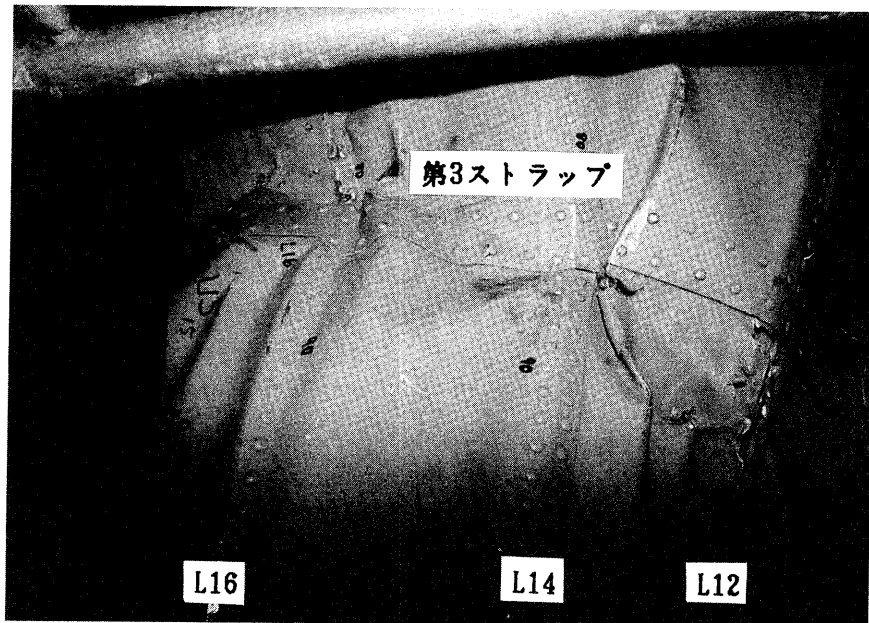
写真- 81 後部圧力隔壁の折れ曲がり(5)  
(第3ストラップに沿った折れ曲がり)

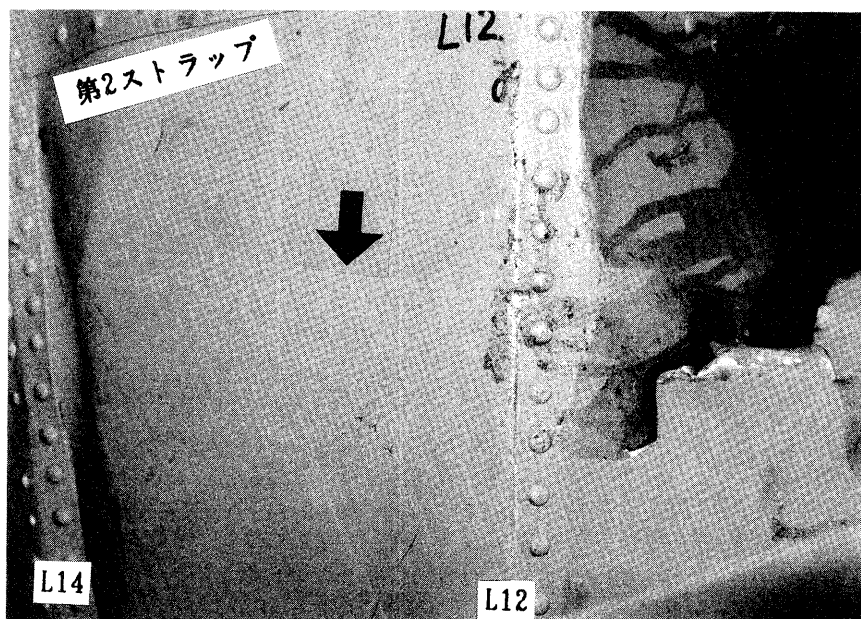
写真- 82 後部圧力隔壁の折れ曲がり(6)  
(L12からL14へ続く浅い当たり傷)

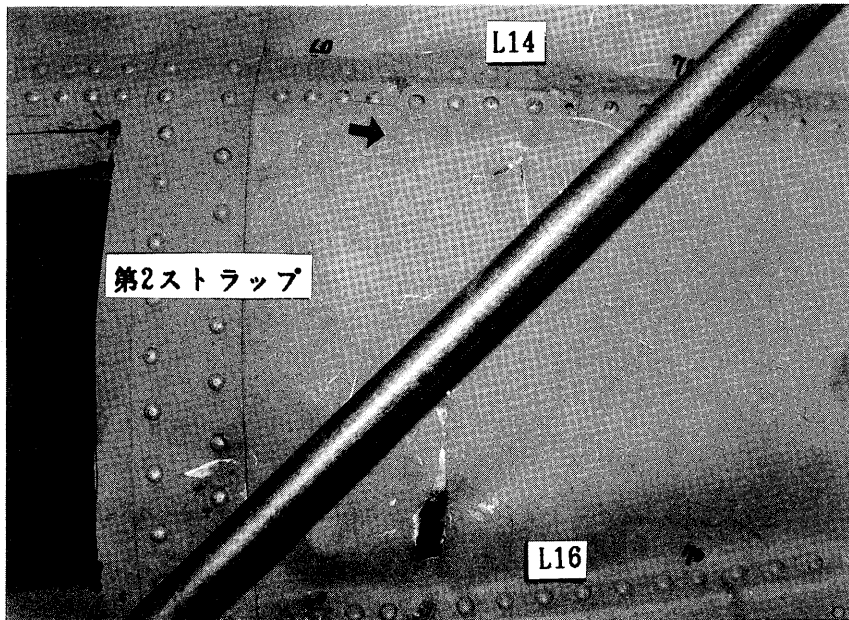
写真- 83 後部圧力隔壁の折れ曲がり(7)  
(L14からL16へ続く浅い当たり傷)

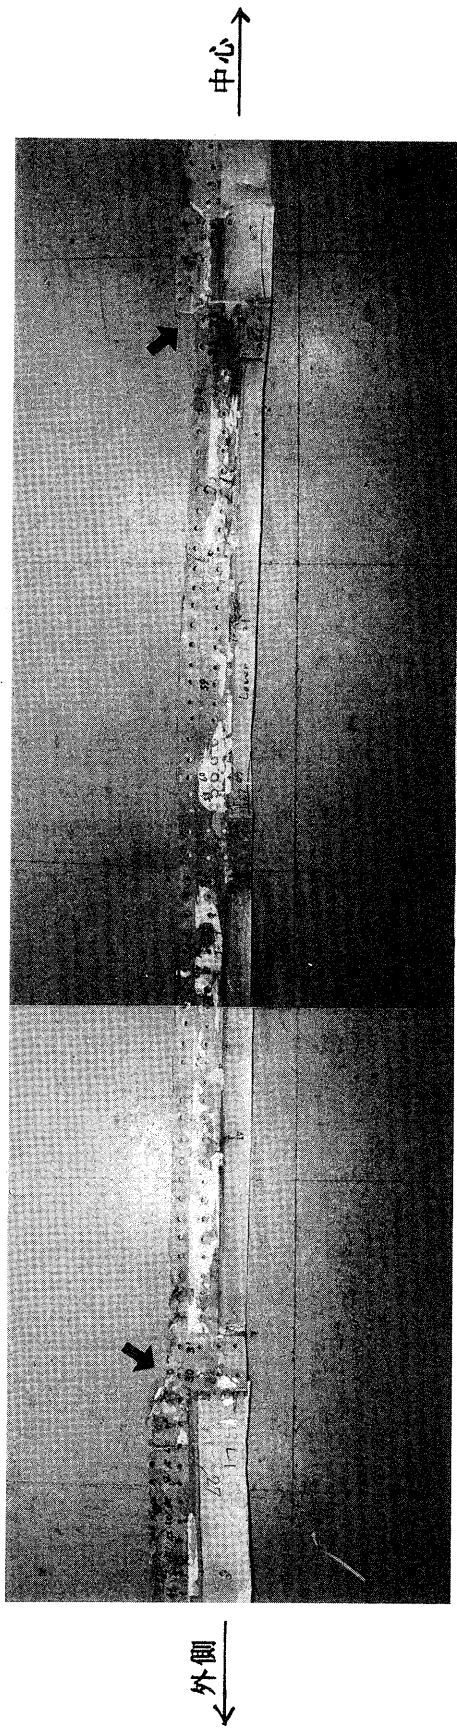
写真-84 後部圧力隔壁L18接続部下側ウェブ端の形状

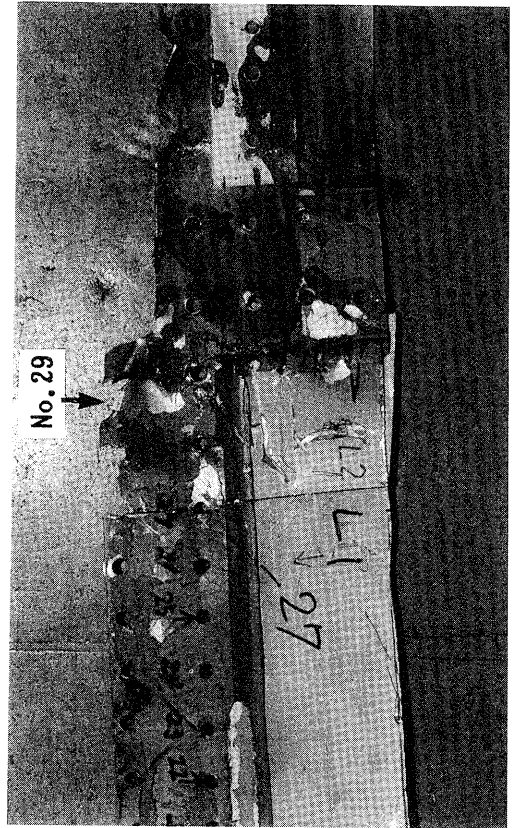
写真-85 後部圧力隔壁L18接続部リベット  
No.29付近のエッジ・ディスプレイス

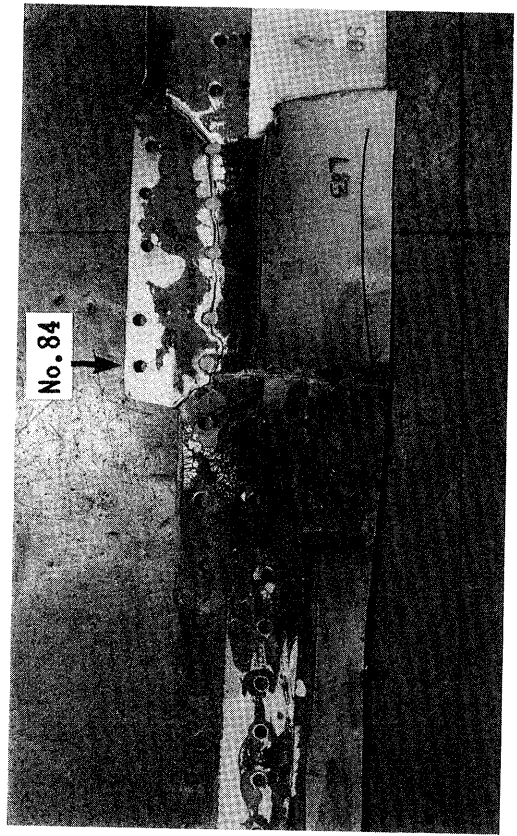
写真-86 後部圧力隔壁L18接続部リベット  
No.84付近のエッジ・ディスプレイス

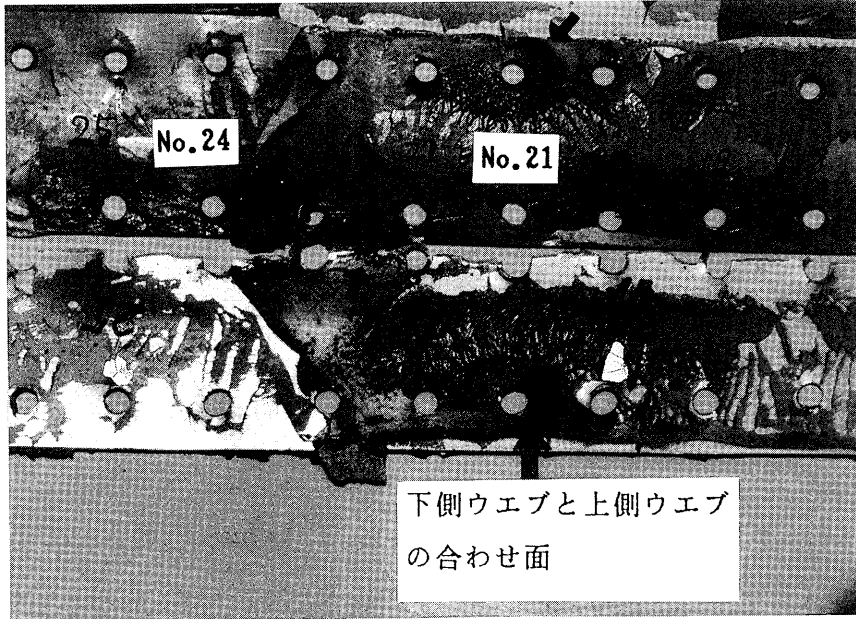
写真- 87 後部圧力隔壁L18接続部リベット  
No.21からNo.24付近のヤニの付着

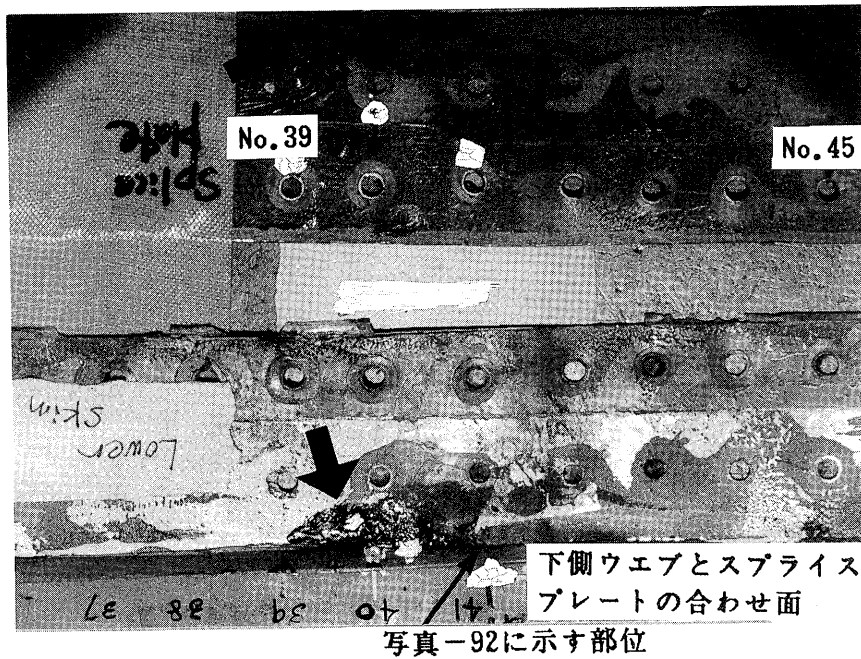
写真- 88 後部圧力隔壁L18接続部リベット  
No.39からNo.45付近のヤニの付着

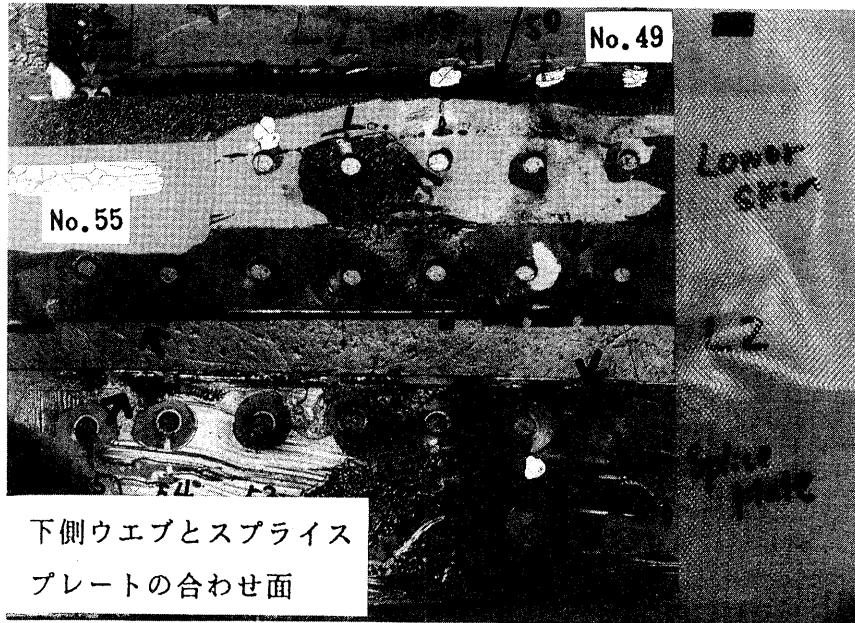
写真- 89 後部圧力隔壁L18接続部リベット  
No. 49からNo. 55付近のヤニの付着

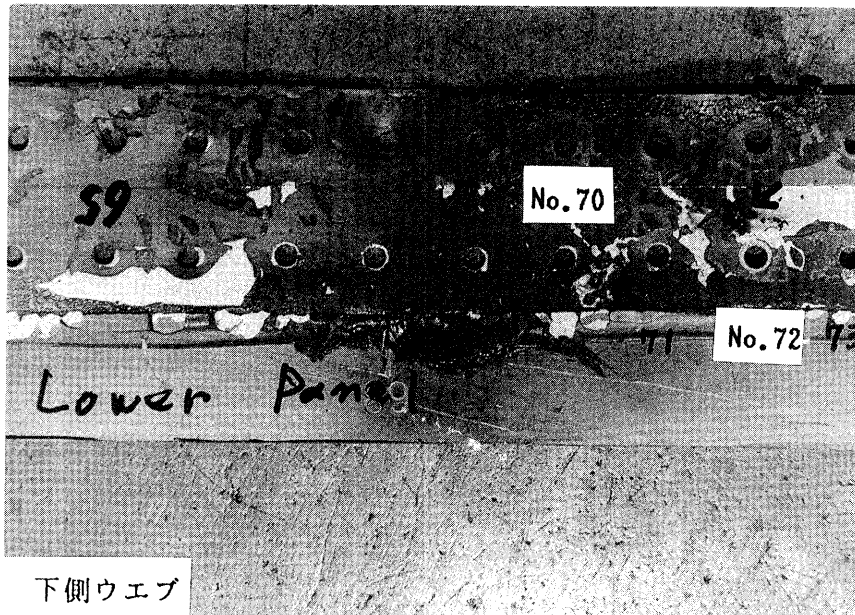
写真- 90 後部圧力隔壁L18接続部リベット  
No. 70からNo. 72付近のヤニの付着

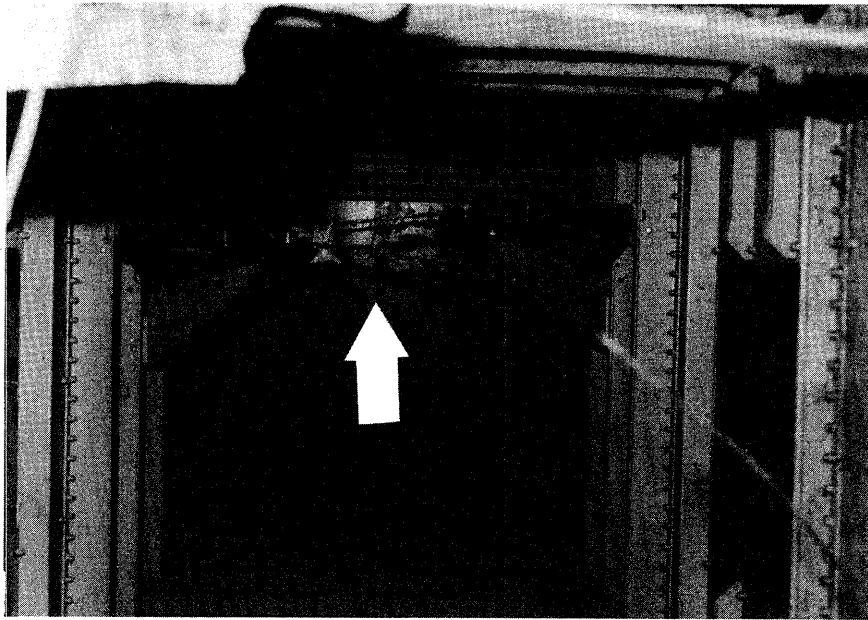
写真- 97 水平安定板センタ・セクションの中央区画

内部の操縦索に断熱材が付着しているのが認められる。

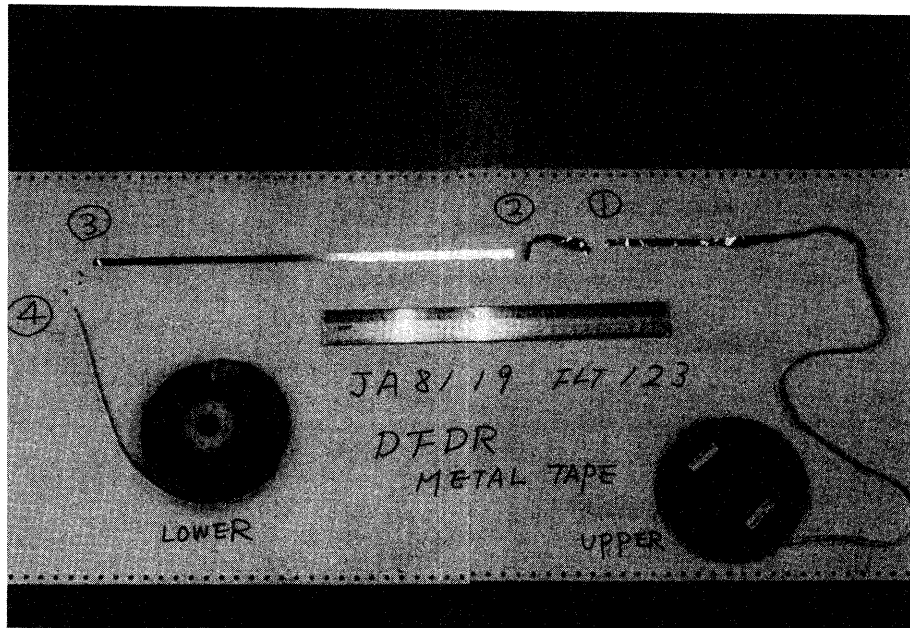
写真-101 DFDR磁気テープの損傷状況

写真の中の③④は当該飛行以外の記録部分の損傷であり、  
また、テープが白くなっている箇所はフラッシュ・ライト  
のためである。
