別添1 昭和53年6月の大阪国際空港における事故の損傷の修理

JA8119は、昭和53年6月大阪国際空港に着陸の際機体の一部を損傷した。同機はその後東京国際空港に空輸され修理された。この事故による損傷修理について、以下の調査を行った。

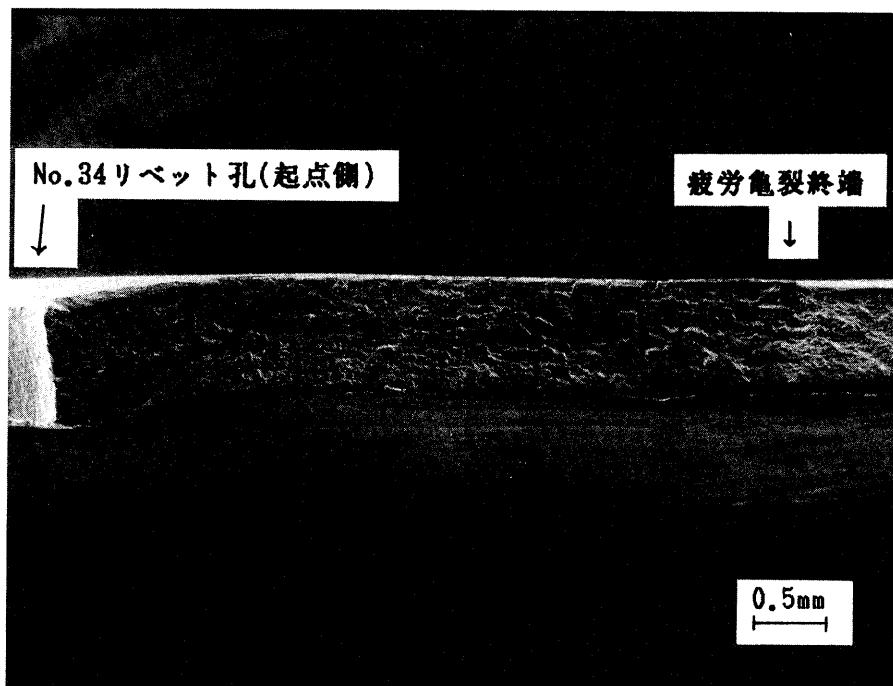
写真-108 リベット孔34番内舷(孔縁より4.90mm位置)

疲労破壊(左半分)から過荷重破壊(右半分)への遷移部

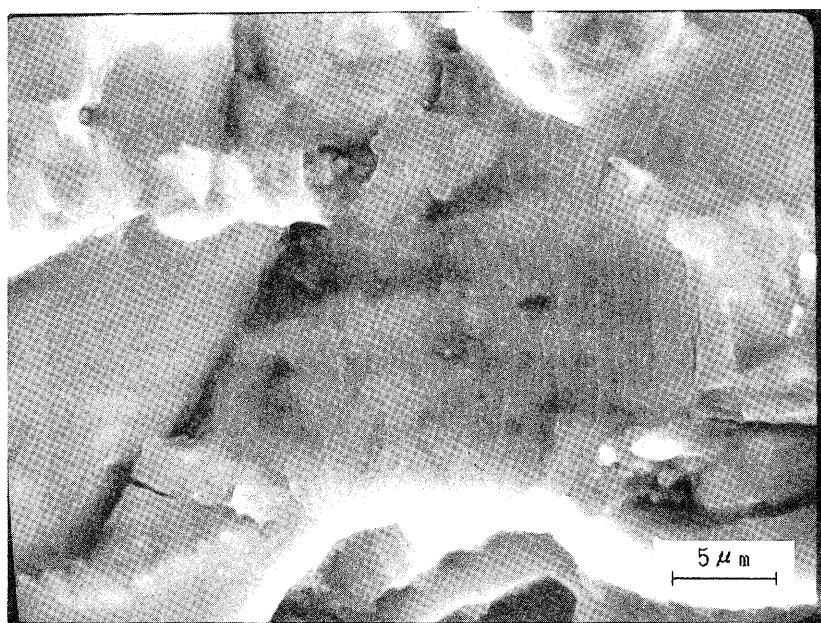
写真-110 リベット孔34番内舷(孔縁より3.05mm位置)

写真-107で示したように、疲労破壊領域の境界に近付くと亀裂進展速度が速くなり、ストライエーション間隔が大きくなる。

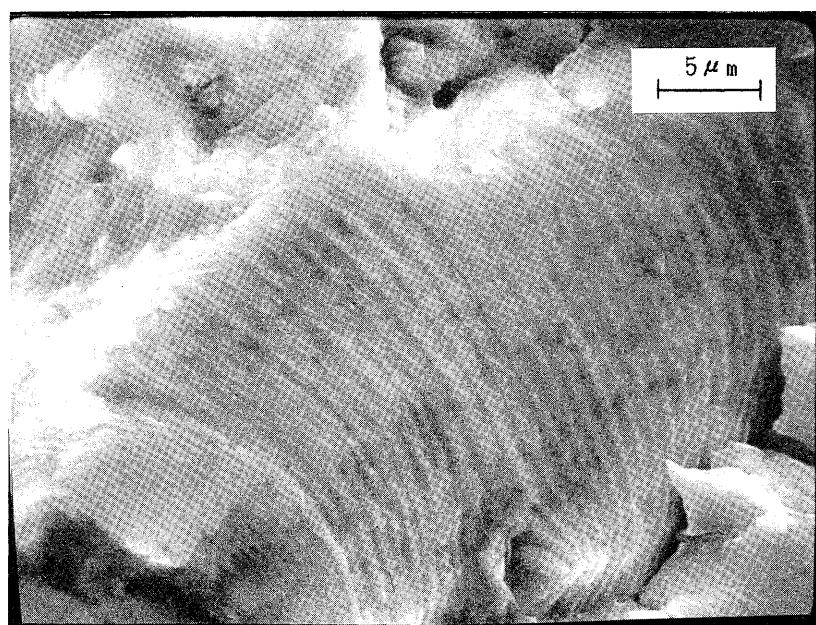
写真-111 リベット孔47番外舷(孔縁より0.32mm位置)

疲労亀裂の進展方向は、右から左である。

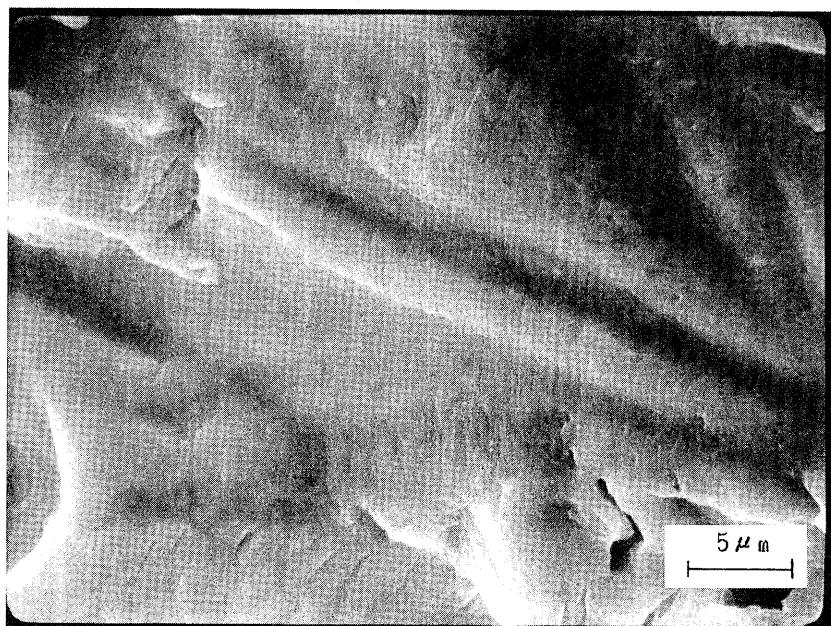
写真-112 リベット孔53番外舷(孔縁より1.00mm位置)

疲労亀裂の進展方向は、右下から左上であるが、これは局部的な曲げ荷重の作用によると考えられる。

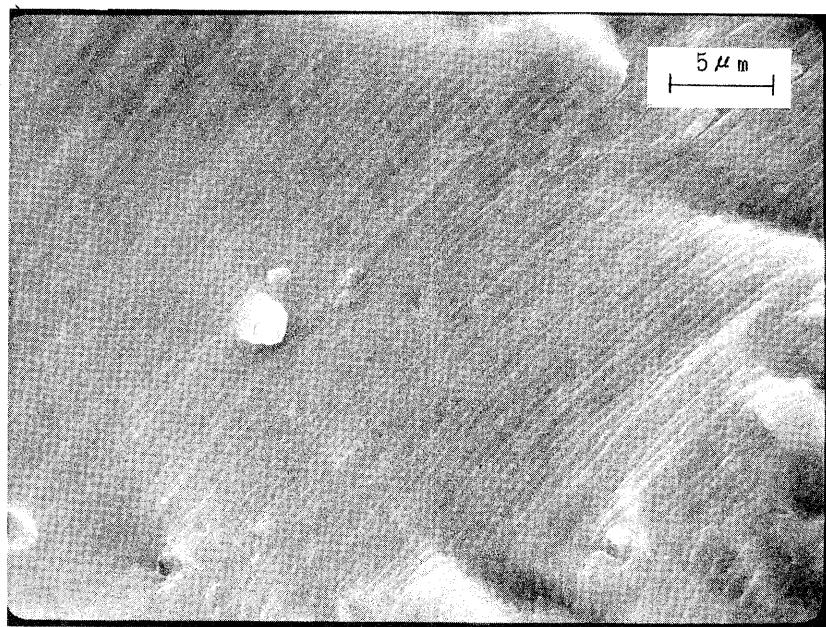
写真-113 リベット孔66番外舷(孔縁より0.80mm位置)

疲労亀裂の進展方向は、右上から左下である。

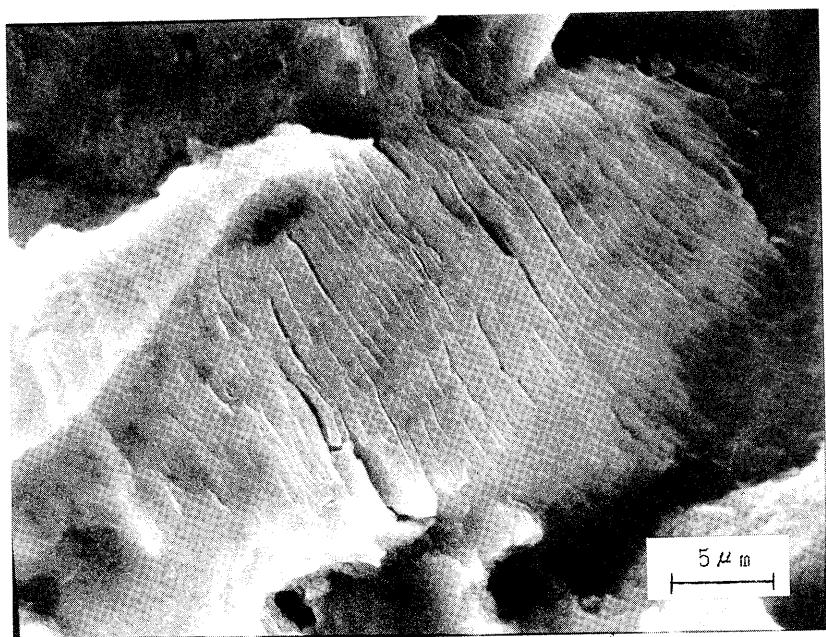
写真-114 リベット孔90番内舷(孔縁より2.60mm位置)

疲労亀裂の進展方向は、左から右である。

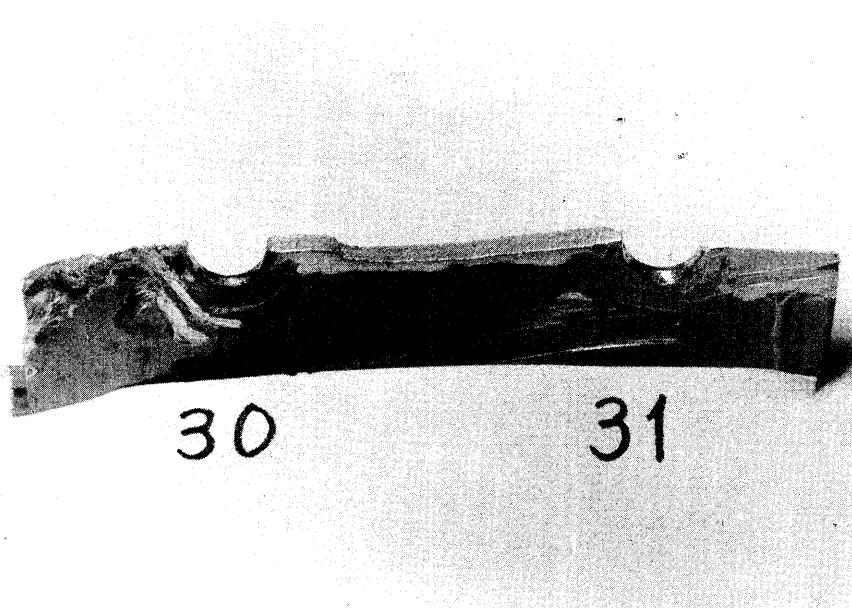
写真-116 ストラップの破壊状況-No.2ストラップ
隔壁上方から来たストラップの下破面(前方視)

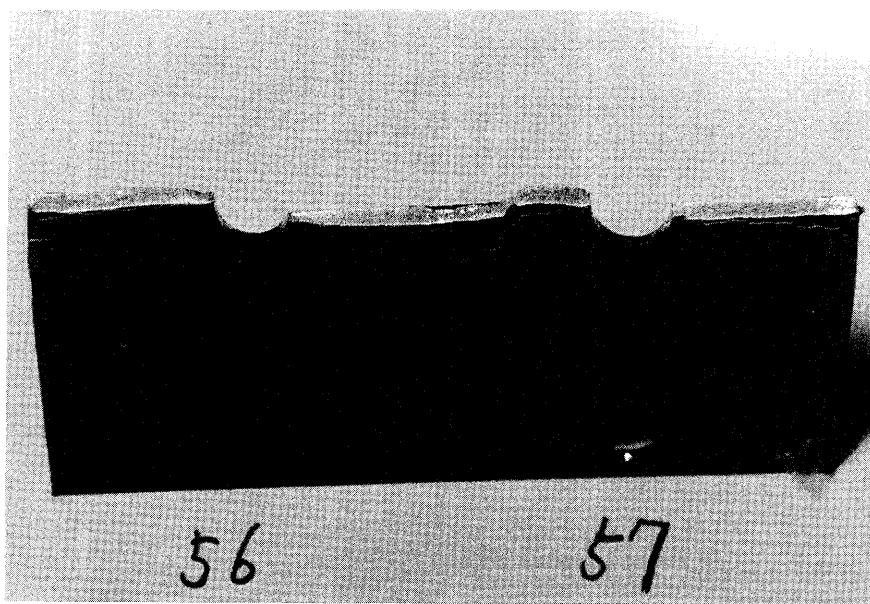
写真-117 ストラップの破壊状況-No.3ストラップ
隔壁上方から来たストラップの下破面(前方視)

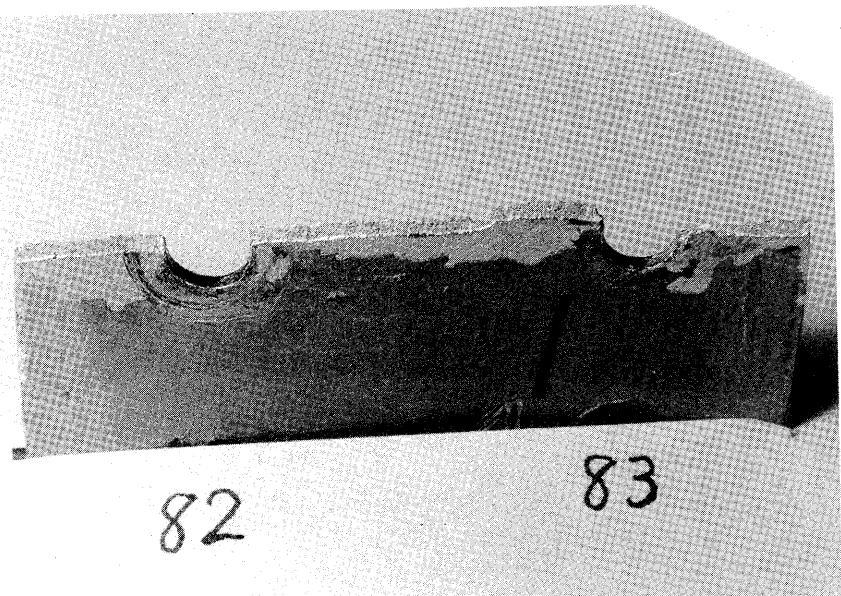
写真-118 ストラップの破壊状況-No.4ストラップ
隔壁上方から来たストラップの下破面(後方視)

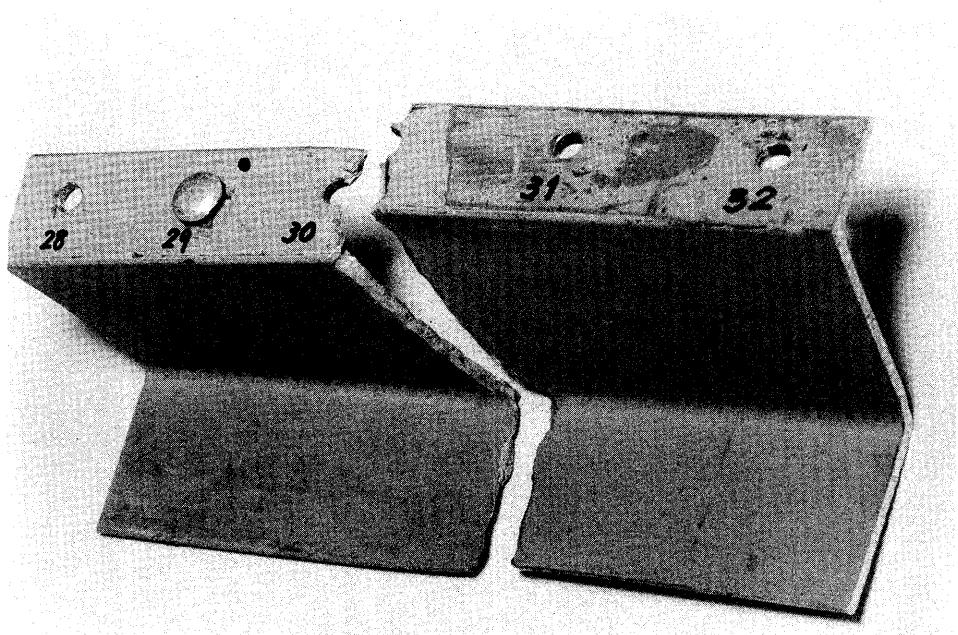
写真-120 L18スティフナの破壊状況ーリベット孔83番目付近

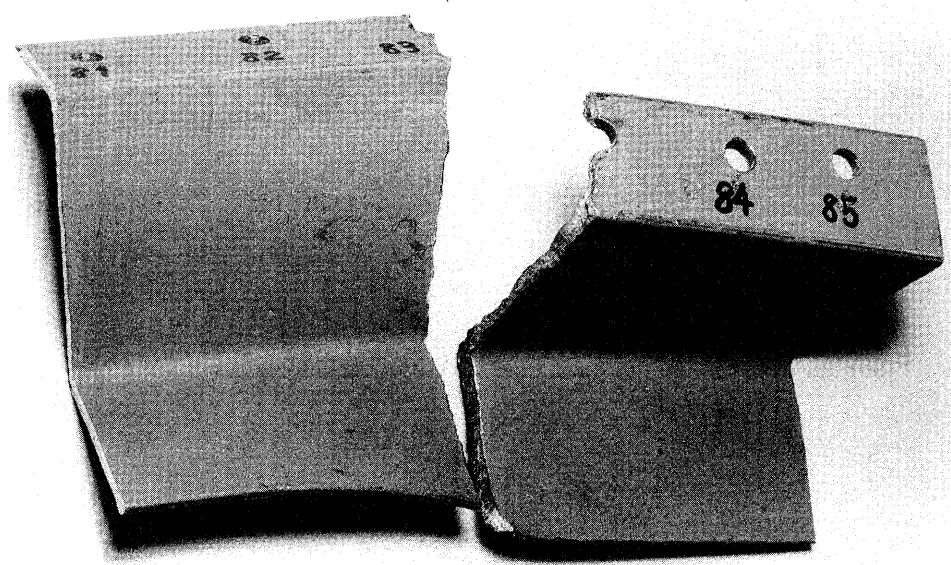
写真-121 L18スティフナの破面ーリベット孔30番目外舷側

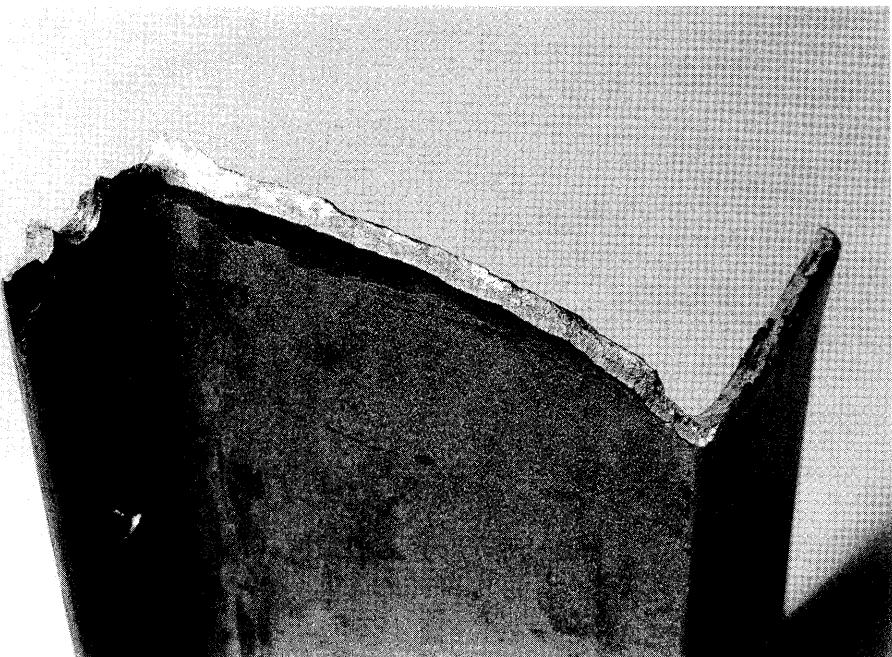
写真-122 L18スティフナの破面ーリベット孔83番目外舷側

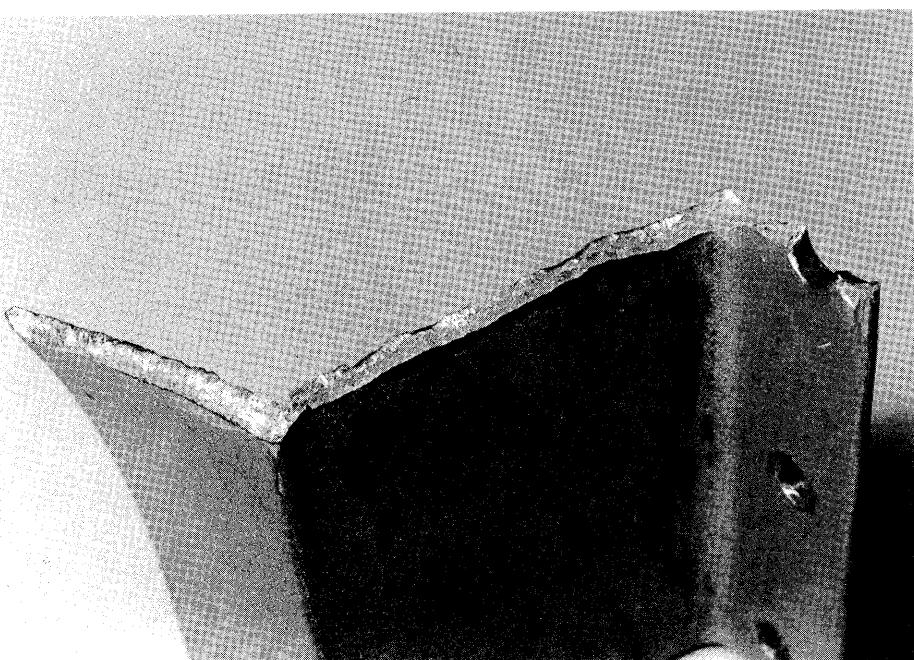
写真-123 下側ウェブのリベット孔84から89番目に至る破面の一部
上側破面(天地逆)

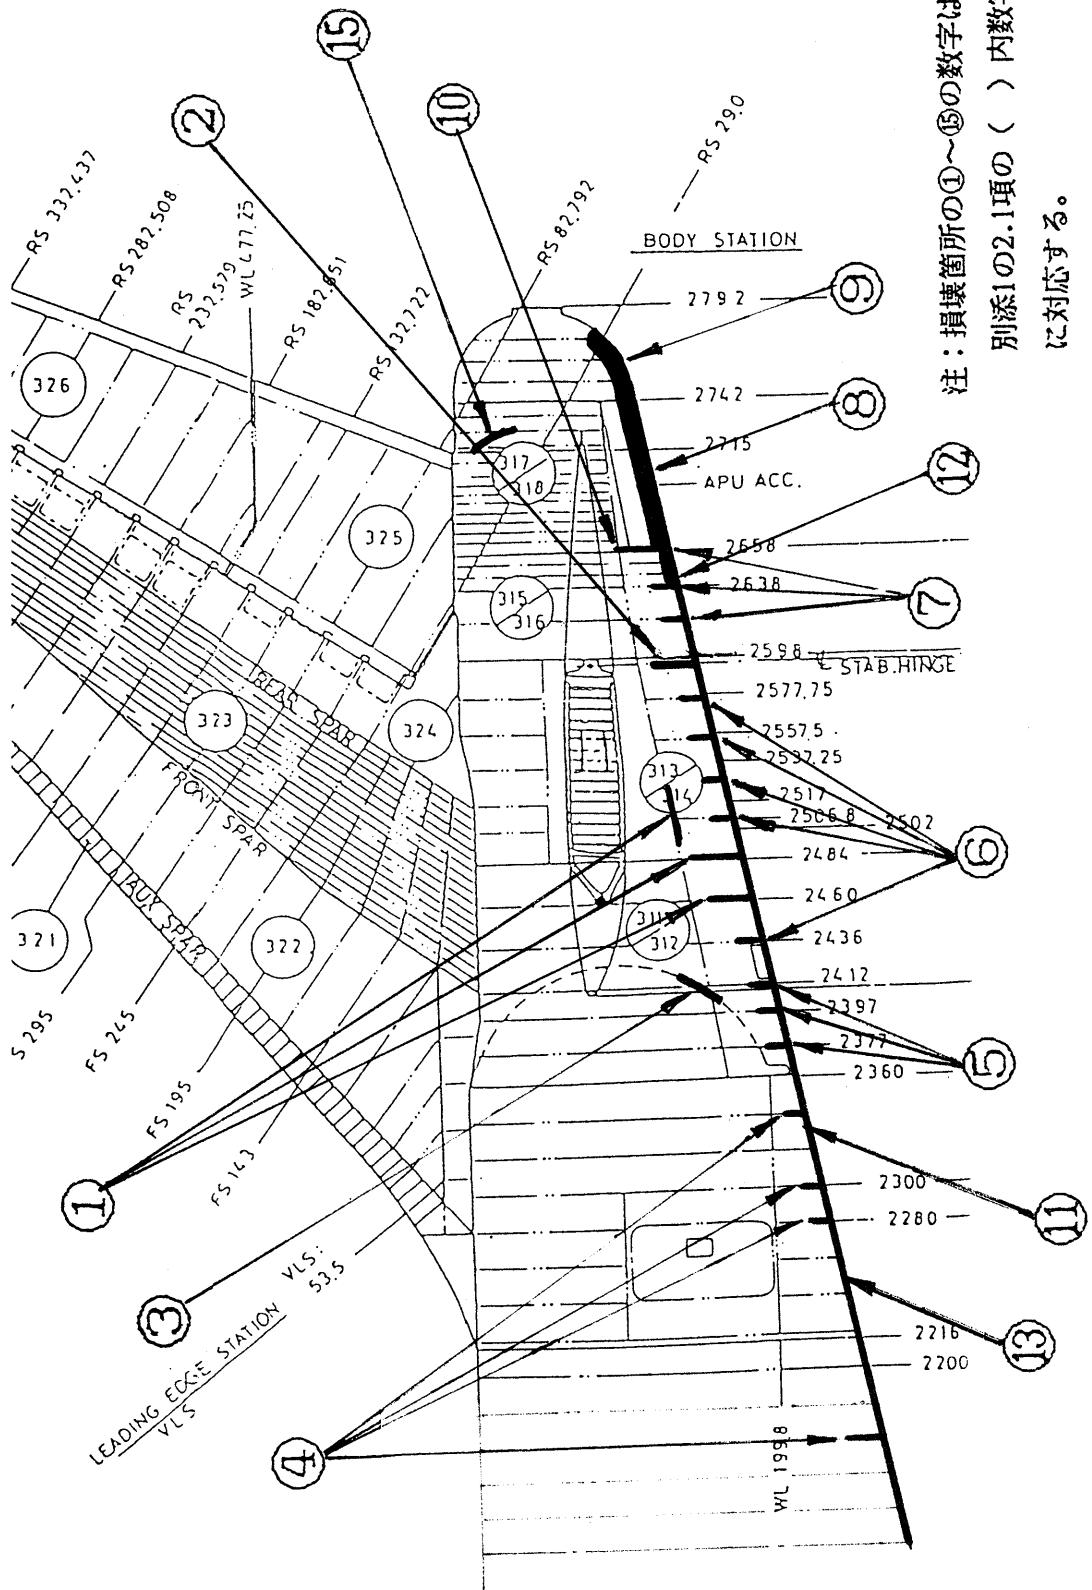
別添 1 四寸図-1 昭和53年6月の事故による損壊箇所 (1)

2.1 主な損壊状況は次のとおりであった(別添1の写真-1及び2並びに付図-1及び2参照)。

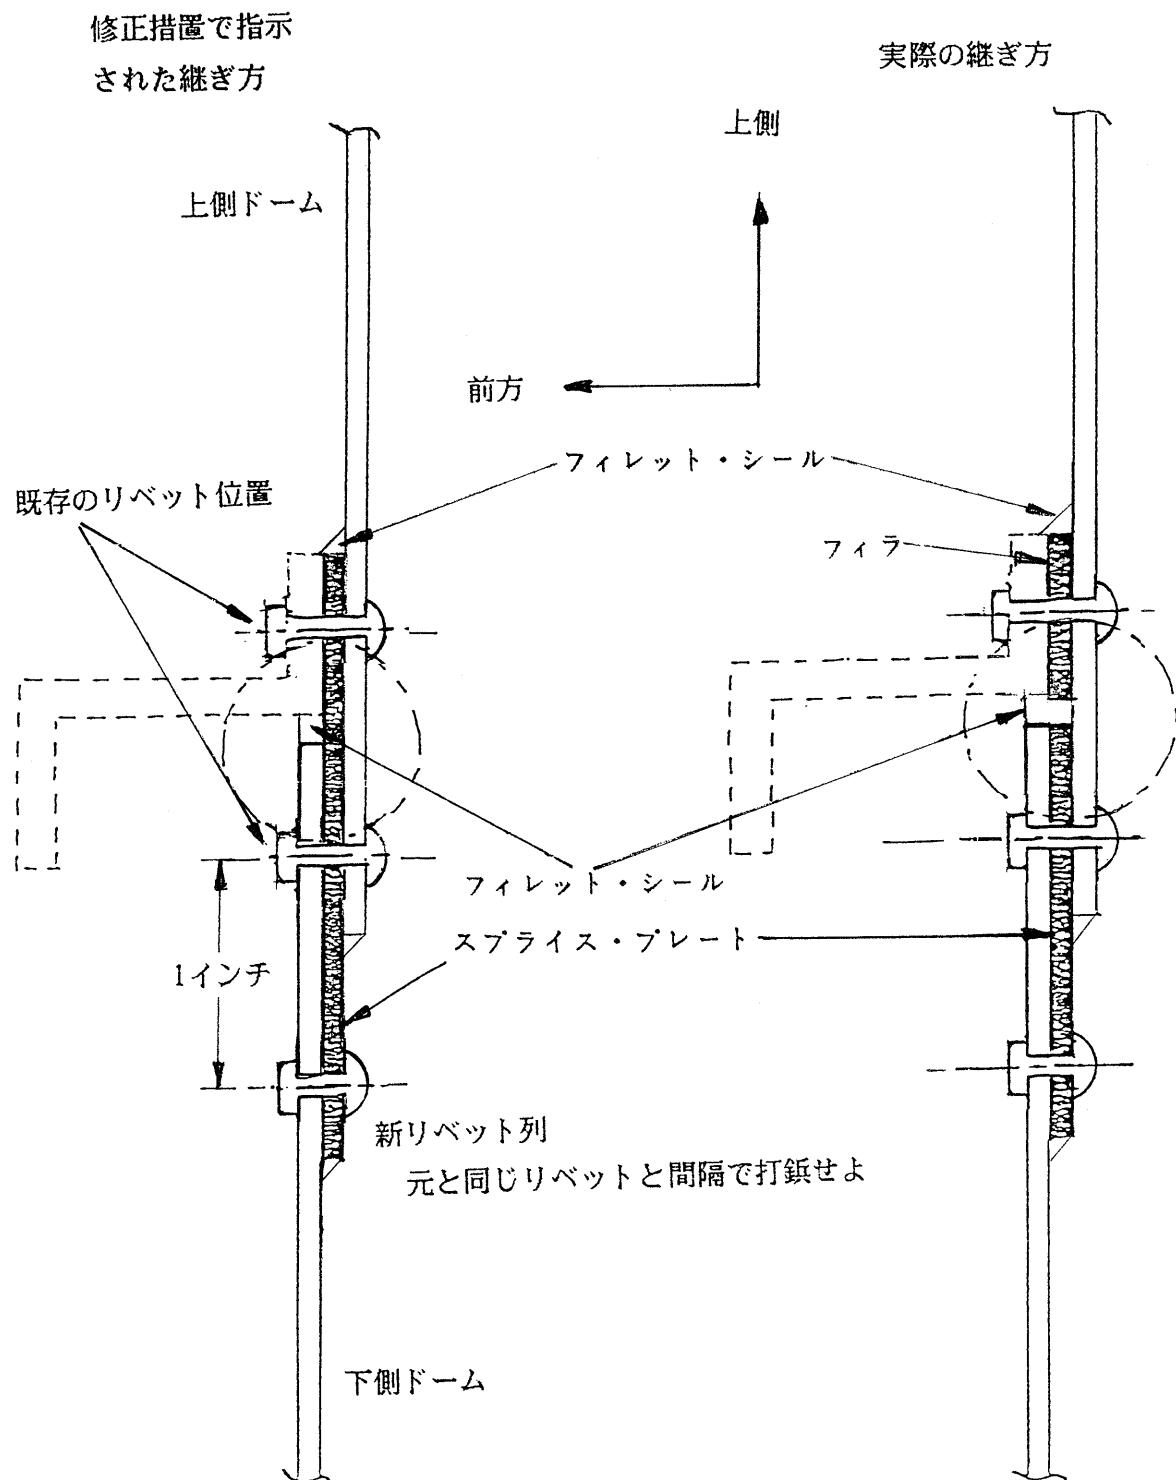
別添1 付図一3 修正指示と実際の継ぎ方

- (4) 上記作業後の修理チームの検査員による検査において、後部圧力隔壁下半部の左側のL18接続部のほぼ全域にわたって、リベット孔回りのエッジ・マージンが構造修理マニュアルに記載された値より不足するという不具合が見い出された。
- (5) 上記不具合の対策として、別添1の付図-3左側に示すようにエッジ・マージンの不足するウエブの合わせ面に、1枚のスプライス・プレートをはさむという修正処置が修理チーム技術員から指示された。
- (6) このような指示にもかかわらず、実際の作業は同図右側に示したように1枚のスプライス・プレートのかわりに修理指示より幅の狭い1枚のスプライス・プレートと1枚のフィラが用いられ、このため後部圧力隔壁上半部と下半部のウエブ結合は、2列リベットで結合されるべきものが左側の第1ストラップと第3ストラップ間の2ペイ分の結合が1列リベット結合という結果となった。このスプライス・プレート及びフィラは、取り外した旧隔壁から製作された。

この作業は6月26日に行われ、6月27日に修理チーム検査員の検査を受けたが、検査員は上記の結果を見い出すことはできなかった。

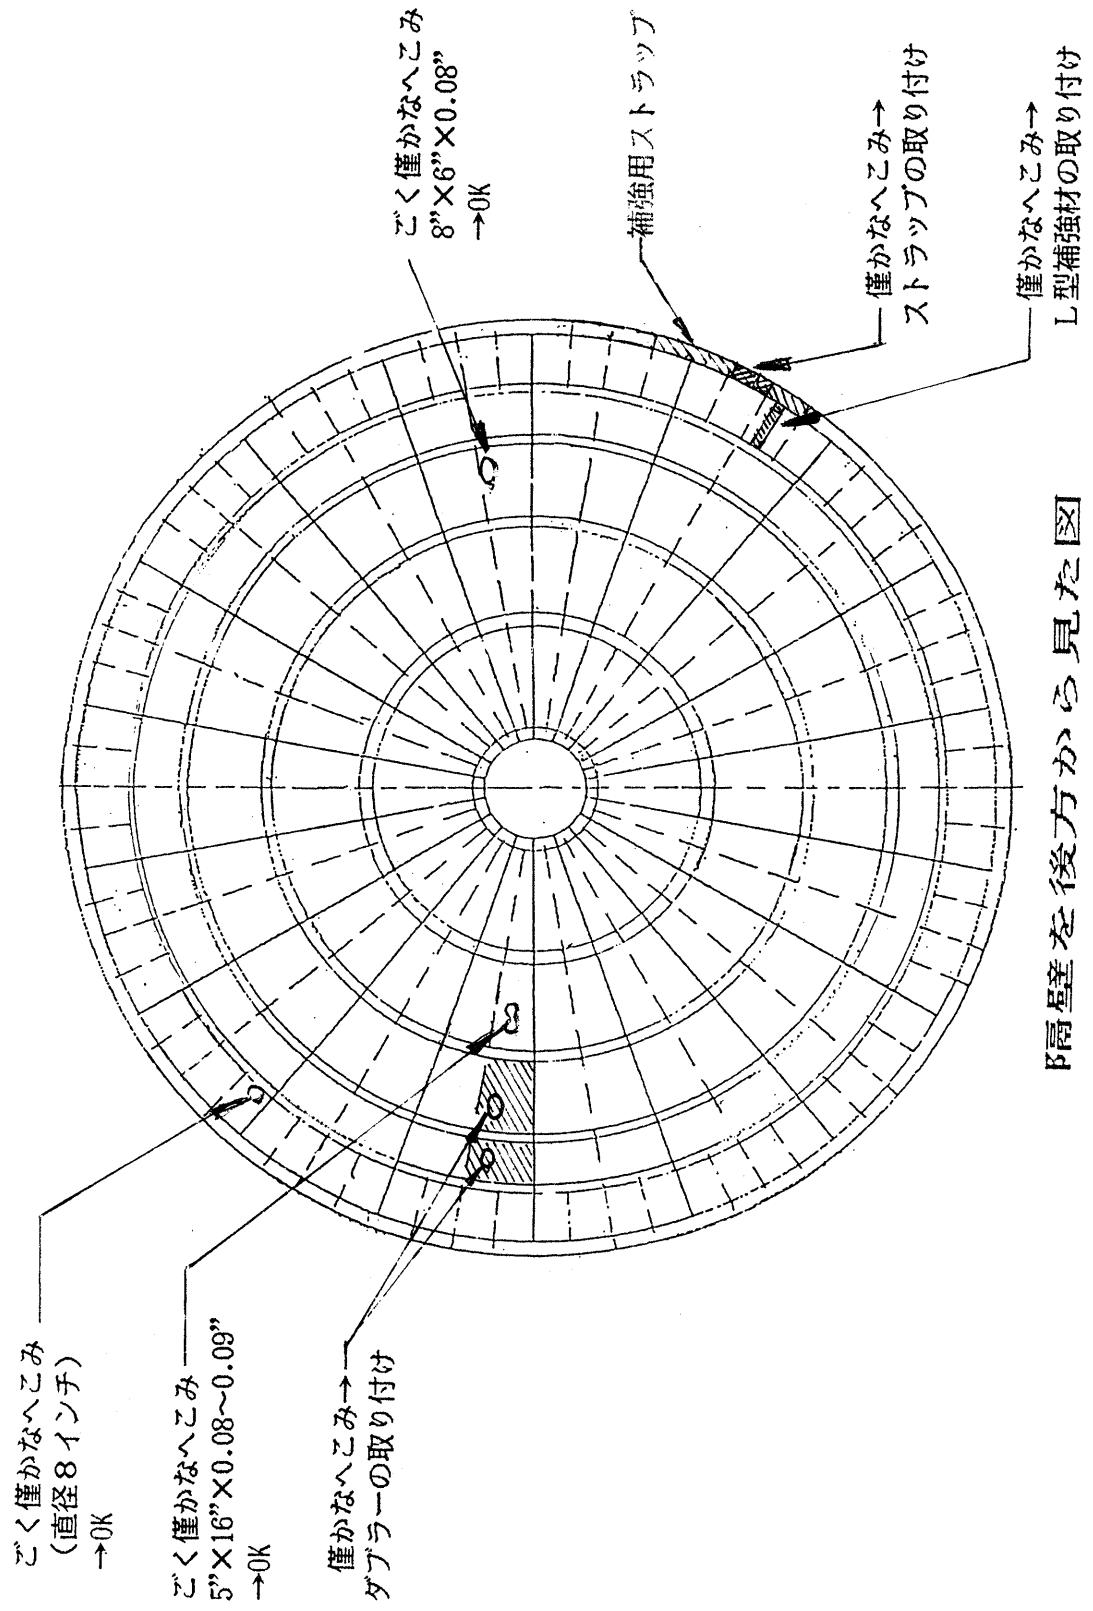
別添1 付図一4 ウエブのオイル・キャニ処置

- (7) 後部圧力隔壁下半部の取り付けが行われた後、コレクタ・リングが取り付けられた。
- (8) 修理チーム検査員による検査において、後部圧力隔壁のウエブについて別添1の付図-4に示した6箇所にオイル・キャン(へこみ)が発見された。そのうち3箇所は747の構造修理マニュアルの許容範囲内にあったが、他の3箇所については、以下の修理が行われた。

隔壁上半部左側下端の第1ストラップから第4ストラップの間のウエブのへこみについては、この部分を覆うようなダブラを当てることとし、実際には同図に示すように2区画にダ布拉が当てられた。第3ストラップと第4ストラップの間のへこみは、後に修理マニュアルの許容範囲内と判定された。ダ布拉は取り外した旧隔壁から製作され、1.5インチ間隔のリベットでとめられた。

隔壁下半部右側外周端近くの2箇所の小さなへこみについては、小さなストラップ及びL型材をリベット付けする補修が行われた。
