別添2 昭和53年の修理以降の事故機の運航、整備及び不具合の状況

別添2 付図

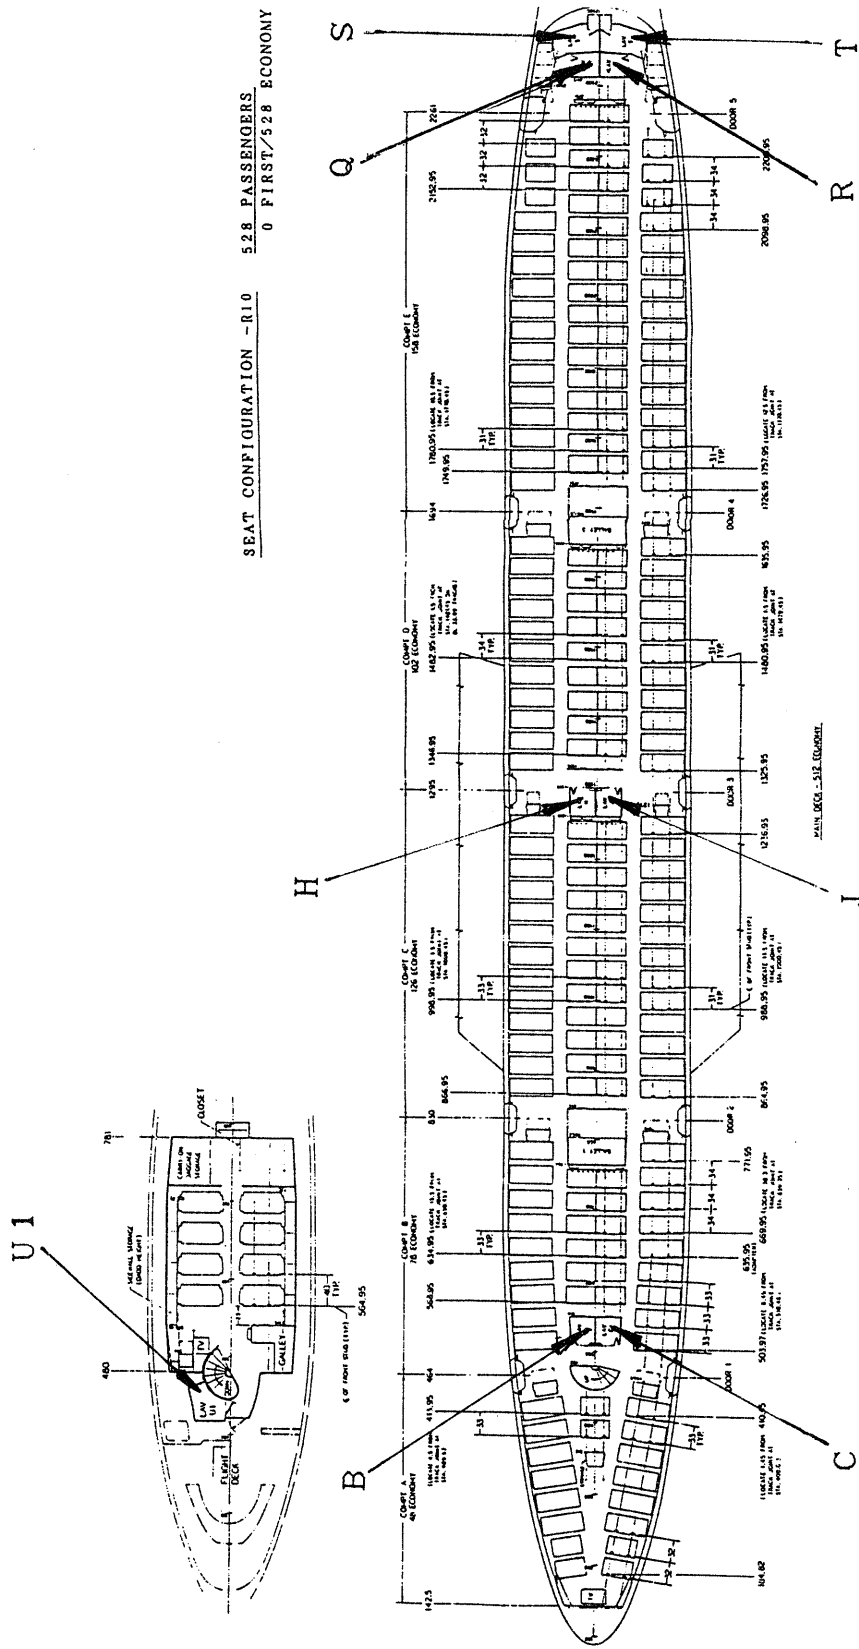
化粧室の名称及び位置

33件の化粧室ドアに関する不具合が報告され、このうち2件を除いてドアの開閉及び錠に関するものであった。ドアの開閉に関する不具合報告を化粧室の位置によって分類すると、S位置19件、Q位置8件、R位置1件、B位置3件、J位置1件及びU1位置1件であった(化粧室の位置については、別添2の付図参照)。

S位置の化粧室ドアの開閉に関する不具合は、大阪ーグアム線のみが発生しており、他機にも同一路線で発生していることが報告されている。昭和60年10月1日から同年12月31日までの期間における代表的な3機の不具合発生状況は、次のとおりであった。

S位置の化粧室はモジュールとなっていて、床は隣接するT位置の化粧室と上部及び前部で結合され、後方コートルームと上部でロッドにより結合されている。また、後方コートルームのサイド・パネルがS化粧室のドア・ジャムに接近しているため、S位置化粧室はコートルームの変形による影響を受けやすい構造になっている。

S位置化粧室の不具合が多いJA8117を使用し、地上においてS位置化粧室ドアとジャム間の隙間を上記物品の搭載状態に類似させ、客室を6.5psiに与圧して測定した。この結果隙間は物品を搭載すると狭まり、客室を与圧すると同様に狭まり、両方同時に行うと間隔は更に狭まりドアは開閉しにくくなった。後方コートルームに積載物がなければ、客室を与圧してもドアの開閉に影響はなかった。

S位置化粧室と対称の位置にあるT位置化粧室についても同様な調査を行ったが、コートルームへの物品の搭載重量、物品の形状、搭載箇所の差等によりT位置化粧室ドア・ジャムへの荷重のかかり方が異なるためか、ドア開閉に対する影響はなかった。

日航は以上の結果に基づいて、コートルーム棚下への物品の搭載禁止の徹底を図った。
