# 航 空 事 故 調 査 報 告 書

Ⅱ 全 日 本 空 輸 株 式 会 社 所 属 J A 5 6 A N

# 航空事故調査報告書

所 属 全日本空輸株式会社  
型 式 ボーイング式 737-800 型  
登録記号 JA56AN  
発生日時 平成 21 年 8 月 10 日 20 時 23 分ごろ  
発生場所 東京国際空港滑走路 22 上

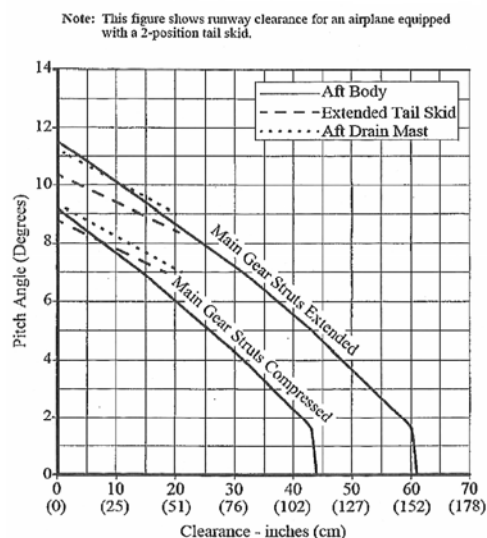
同社の700型及び800型の飛行に関する指針を示す参考資料として使用されているB737 Maneuvers and Techniques Guide (以下「MTG」という。)掲載のチャート(右図)によると、両方の主脚が接地したときに胴体尾部が滑走路に接するピッチ角は、800型の場合、ストラットが圧縮されている状態では約 $9.0^{\circ}$ 、ストラットが伸びている状態では約 $11.5^{\circ}$ と求められる。

これに対し、700型の該当する数値は、約 $12.5^{\circ}$ 及び約 $14.7^{\circ}$ である。

なお、2.12.1のチャートによれば、ストラットが圧縮されている場合には約 $9^{\circ}$ のピッチ角で、伸びている場合には約 $11.5^{\circ}$ でテールストライクが発生することになっているが、約 $9.7^{\circ}$ で滑走路に接触したものと推定されることから、発生時にはストラットは伸びきっておらず、部分的に圧縮していたものと推定される。

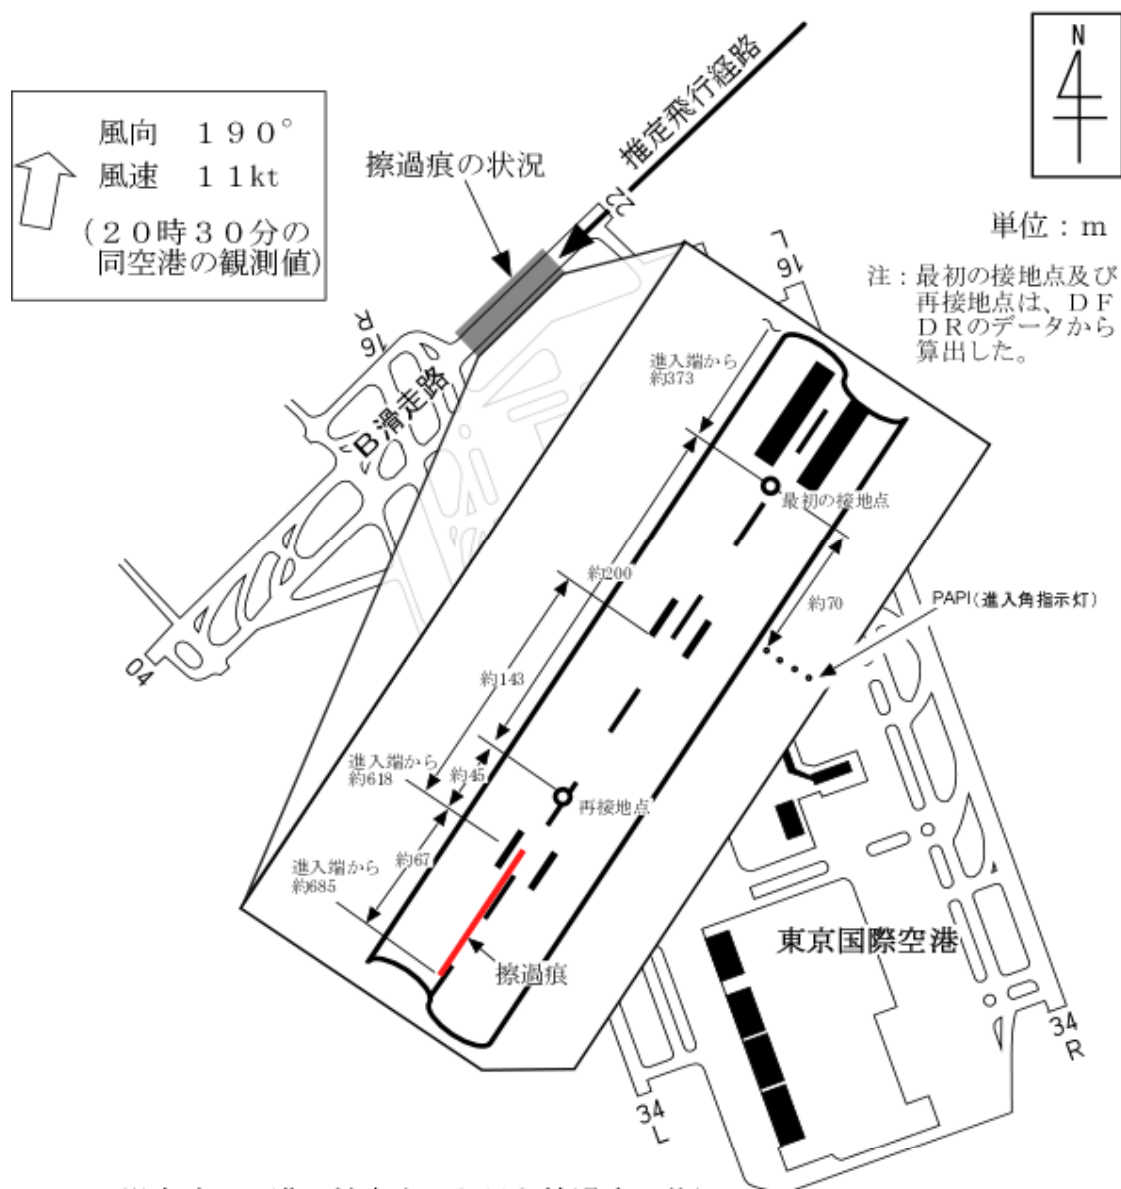
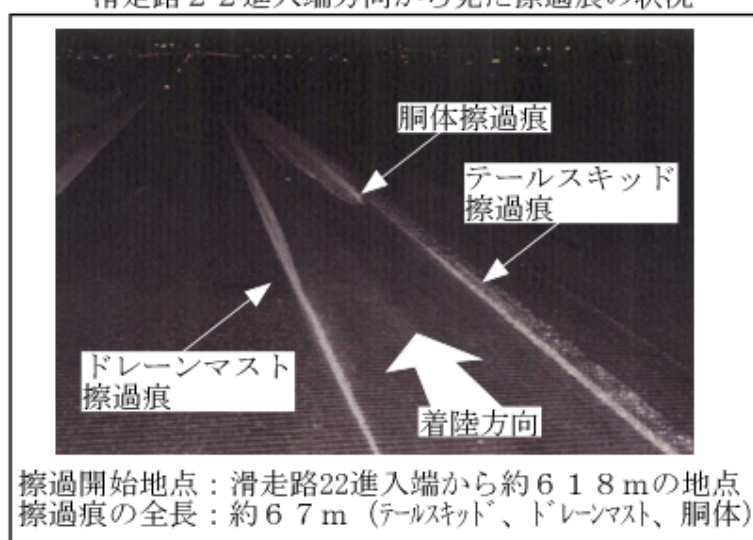
付図1 滑走路22上の擦過痕の状況

滑走路 $22$ の進入端から約 $618\text{m}$ の位置より約 $67\text{m}$ にわたる範囲の滑走路表面に、同機のテールストライクによる擦過痕が残されていた。

進入端から約61.8mの位置から約6.7mにわたり、テールスキッドによると考えられる擦過痕（幅約10cm、長さ約20m）、ドレーンマストによると考えられる擦過痕（幅約5cm、長さ約4.7m）及び胴体尾部下面によると考えられる擦過痕（幅約2.5cm、長さ約1.5m）が残されていた。

滑走路22進入端方向から見た擦過痕の状況

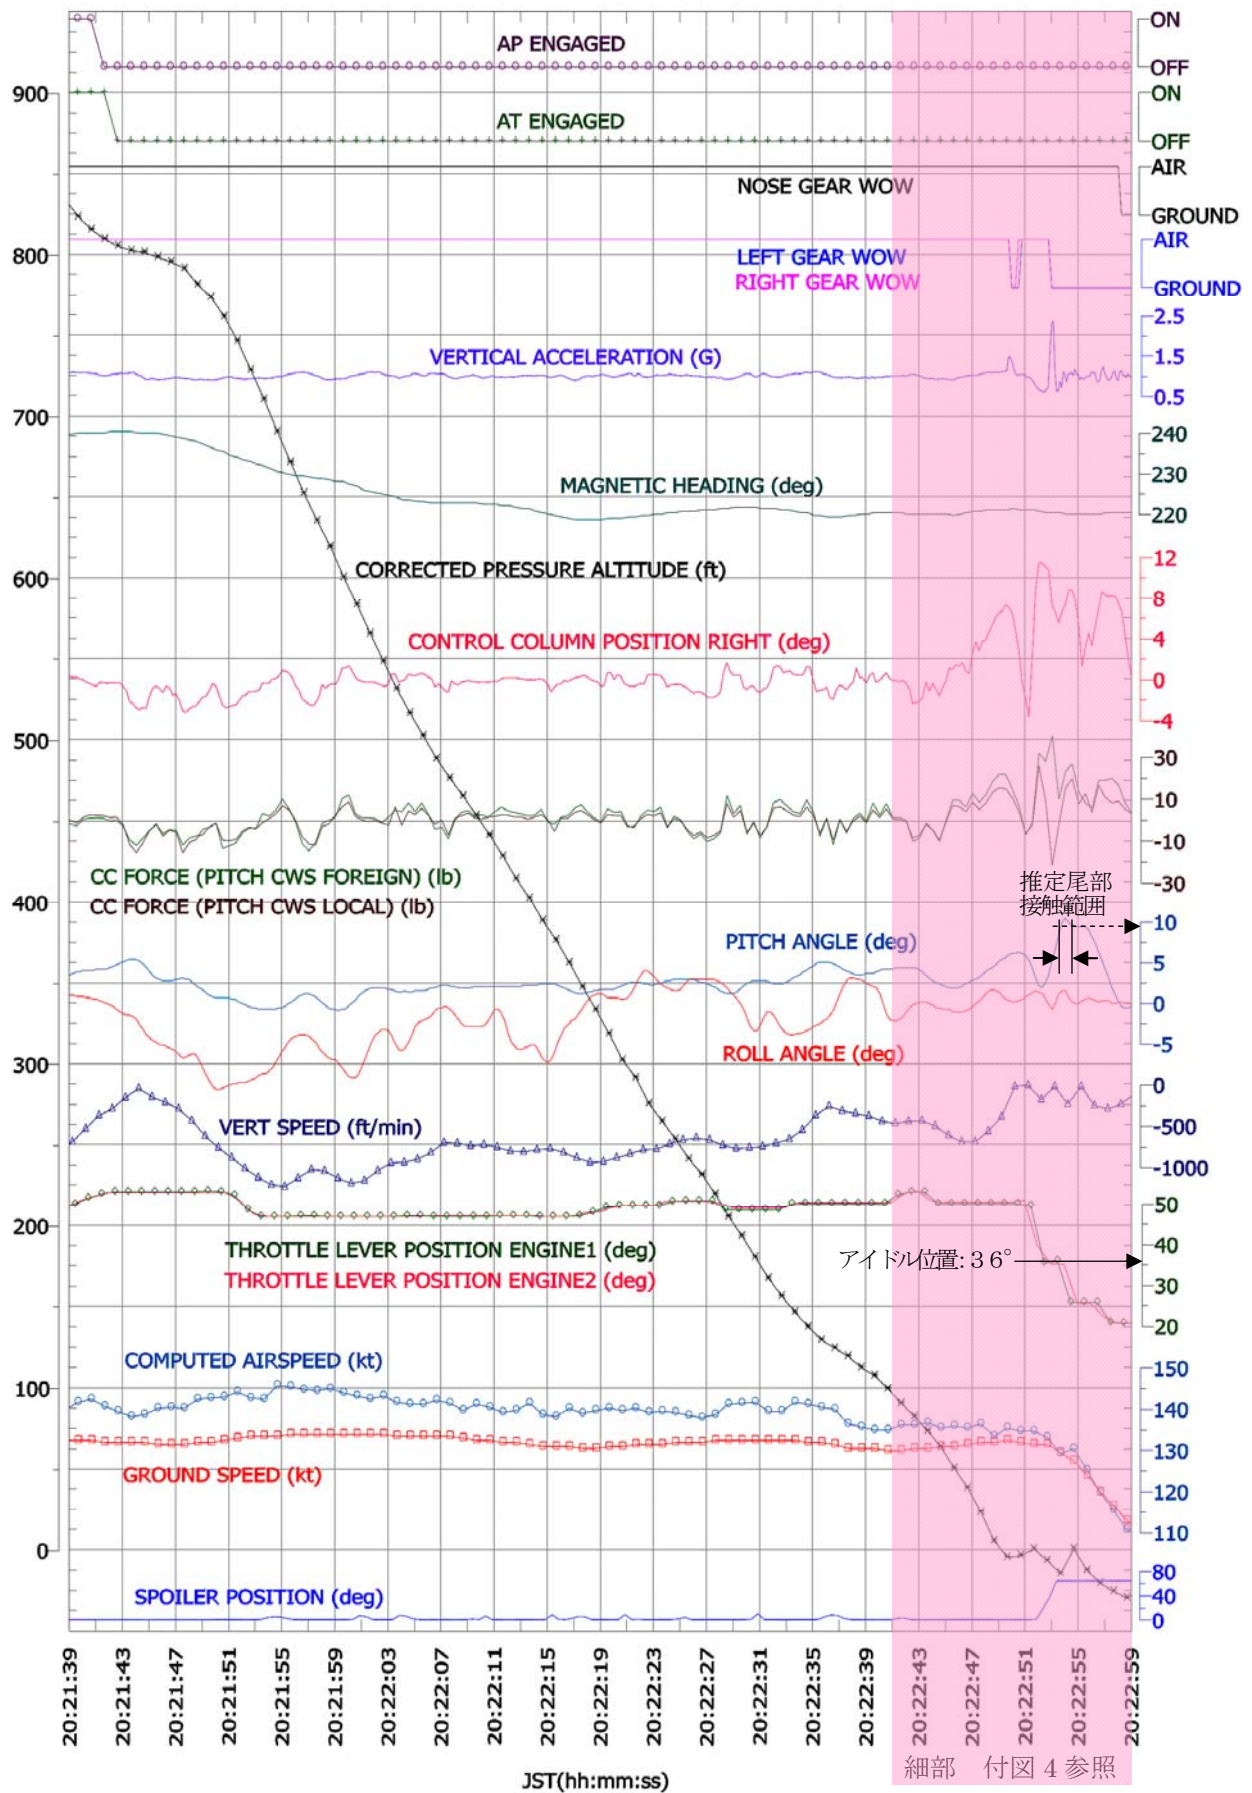
付図3 DFDRの記録(1)

付図3及び4に示すDFDRの記録から、ピッチ角の変化はCCPの動きに遅れて発生し、CCPの動きより約1秒の遅れがある箇所もある。

付図3に示すとおり、200ft付近で機長が低かったと述べたパスを、副操縦士が、150ft付近でパワーを足すとともにピッチ角を増加させて修正していた。その後、副操縦士は、90ftを通過後CCPを押しており、これが電波高度計で示す高度約60ftで滑走路22進入端を通過以後ピッチ角が減少を始めたこと、及びこれに少し遅れて降下率も増加を始めたことにつながっていると推定される。副操縦士は「50～40ftの間のオートマチックコールアウトの時間感覚が短く感じられた」と口述しているが、これはこの頃の降下率が600～700ft/minになっていたことによるものと考えられる。また、CCPは高度30ftを通過した頃から引く方向に増大を始めているが、これは口述の「降下率を減少させる操作」に対応するものと考えられる。副操縦士は「「thirty」と聞いたとき、少し支える感じでフレアーし」と述べているが、これは、DFDRの記録ではこの頃から降下率が減少していることに対応していると考えられる。フレアー操作は接地の約3秒前から行われたと考えられるが、700ft/minあった降下率を減少させるため操縦桿が引かれて、約100ft/minの降下率で接地し、短時間であるが接地後もピッチ角が増加を続けるこ

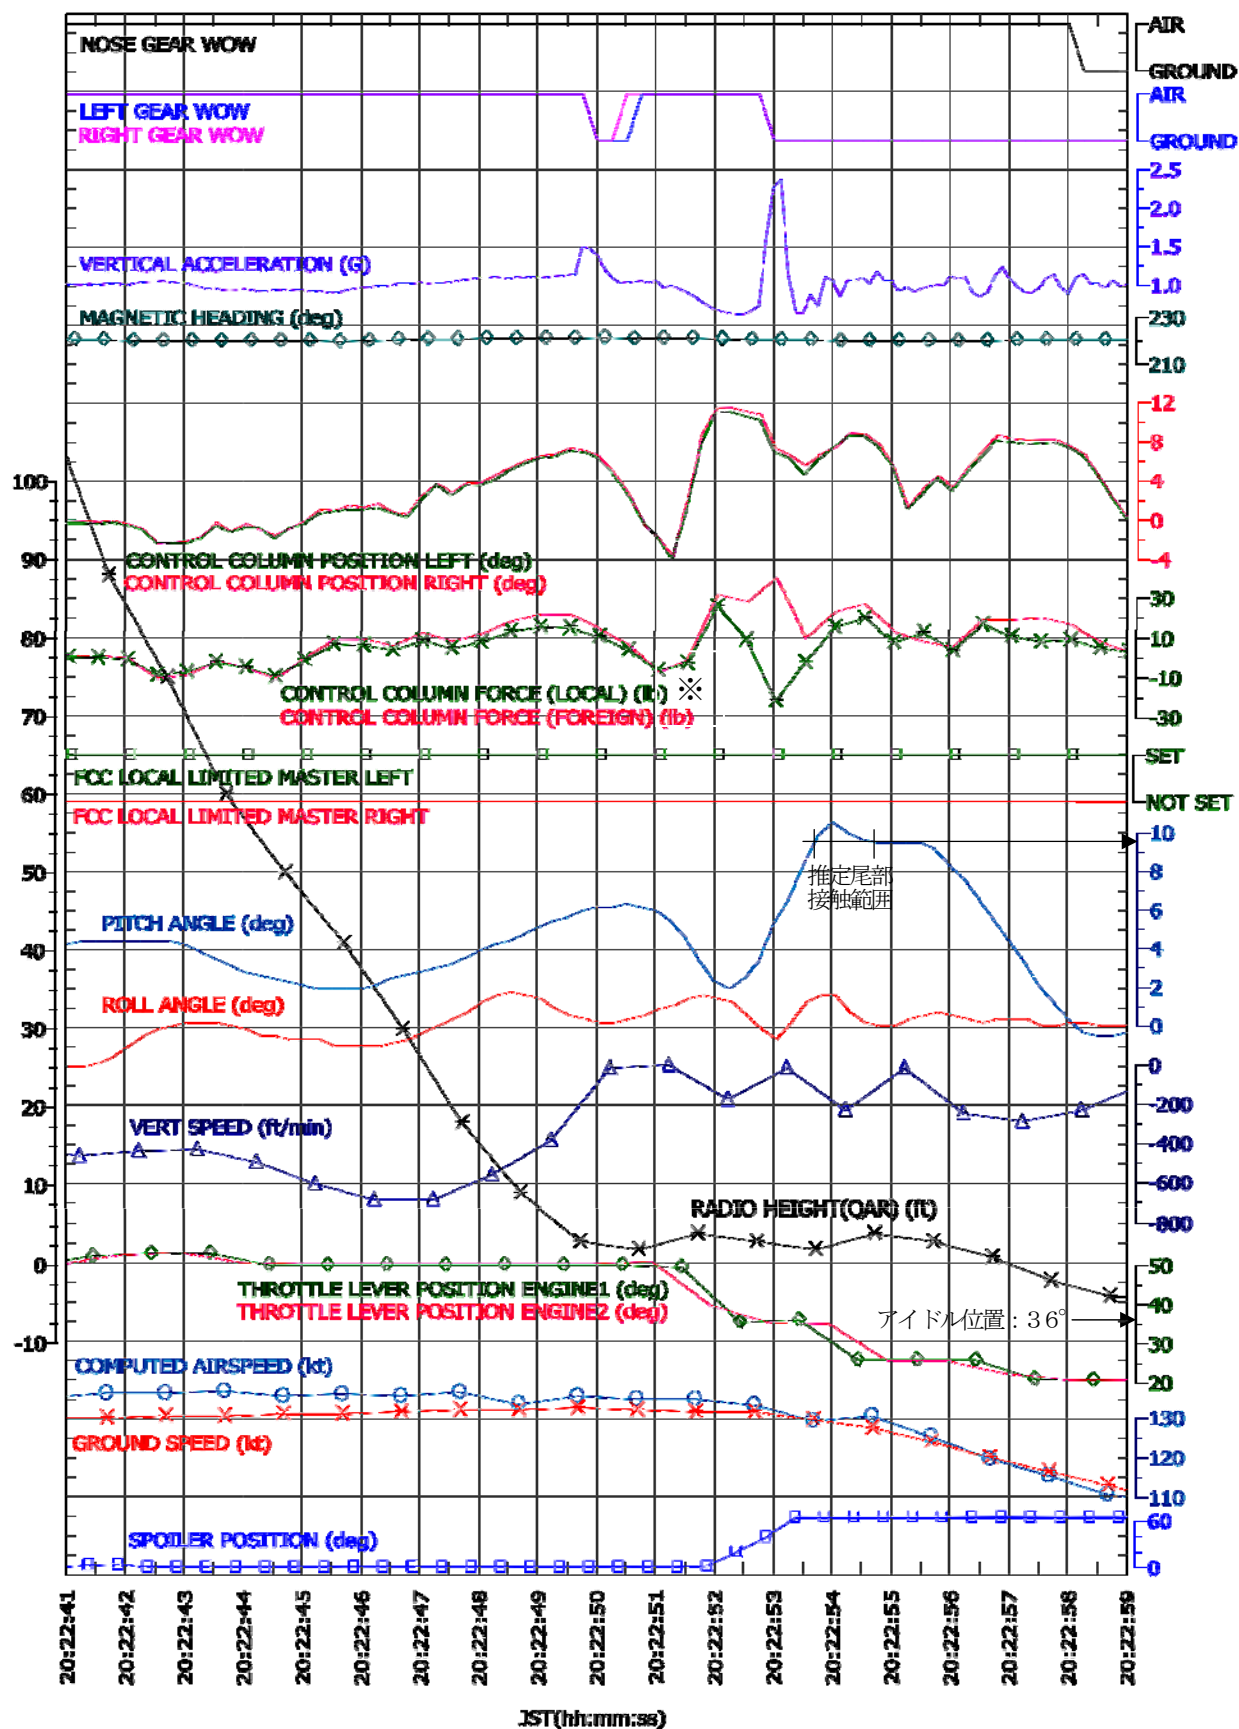
付図4 DFDRの記録(2)

一方、付図4において、機長側操縦桿に加わった力が22分52秒ごろに押

す方向であることから、これが機長の口述にある「バウンドした際操縦桿を持ってそれ以上後ろに引かれ過ぎないように支え」という部分に相当し、機長としては操作量が大きいと感じて制御しようとしたものと考えられる。

再接地後2秒間の平均対地速度は約128.5ktで、滑走路に残されていた擦過痕の長さは約67mであったが、この速度で約67mを移動するのに必要な時間は約1秒( $67 \div (128.5 \times 1852 \div 3600) = 1.013$ )である。付図4で、ピッチ角が最も大きくなっている1秒間は、ピッチ角が約 $9.7^{\circ}$ 以上の部分に相当している。

以上のことから同機は、副操縦士がバウンド中に操縦桿を押し、次いで大きく引いたことの影響が、遅れていったん小さくなったピッチ角が大きくなったことにつながり、これにスポイラーの作動により発生した機首上げモーメントが加わり、ピッチ角が約 $9.7^{\circ}$ 以上となったことでテールストライクが発生し、胴体等を損傷したものと推定される。

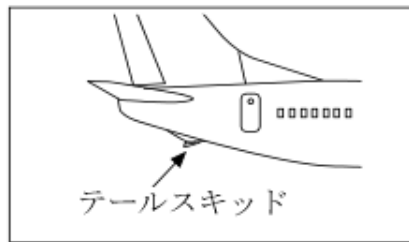
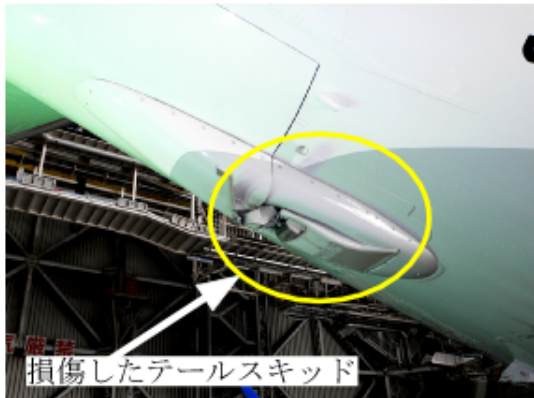
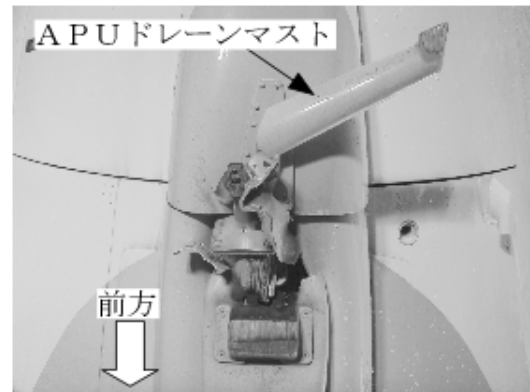
写真1 テールスキッド損傷状況

| (3) テールスキッド・アッセンブリー等 | 損傷 |

テールスキッド先端のウェアシューが磨耗し、フェアリングが損傷を受けていた。後部ドレーンマスト、APUドレーンマスト及びAPUカウルドアには擦過痕があり、変形していた。

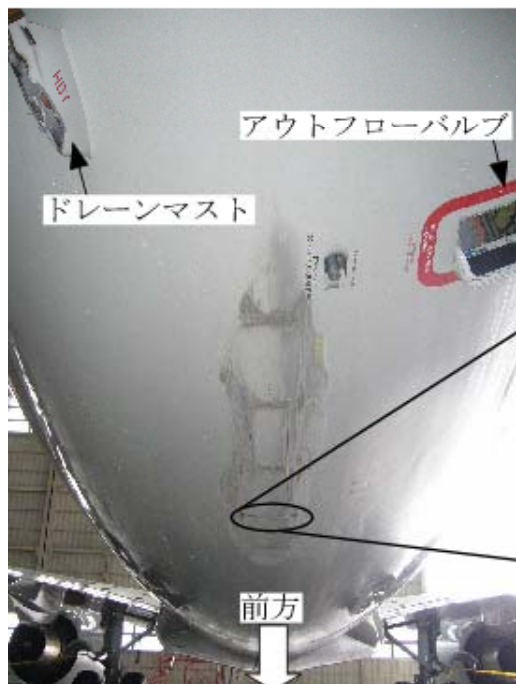
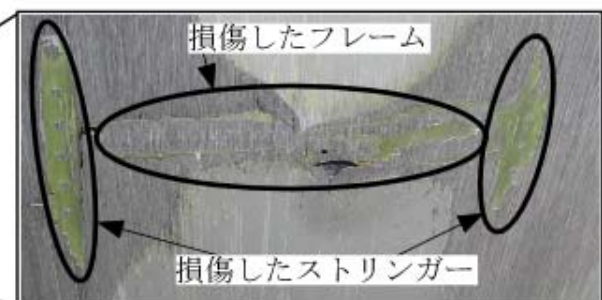
写真2 胴体の損傷状況

| (1) 胴体尾部下面外板 | 損傷 |
| (2) 胴体尾部下面側のフレーム及びストリンガー | 損傷 |

BS<sup>\*5</sup>867から後方へ、外板に長さ約2.5mの範囲で幅約2.5cmのへこみや擦過痕が見られ、この範囲にある内部のストリンガー、フレーム等が損傷していた。
