B747-400 酸素ボトル破裂による急減圧 (1)

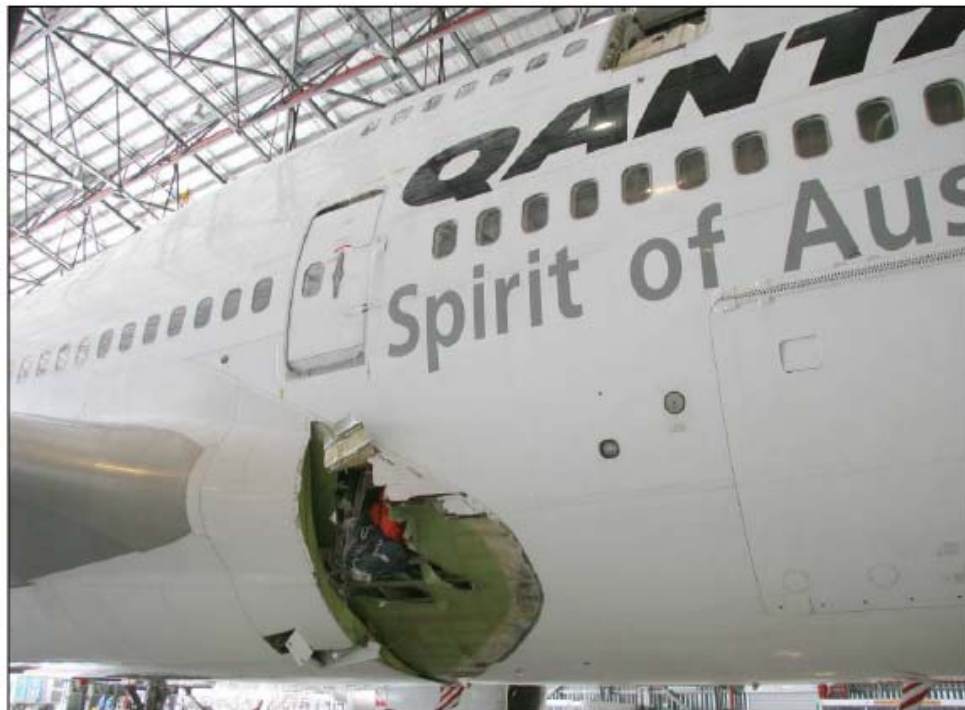
次の瞬間には破裂したボトルの下部が R2 ドア下の胴体側面に上下 1.5 m 左右 1 m 強の大きな穴を開けました。破裂したボトルの上部は上に飛び、R2 ドアの左側の床を突き破って直径 20 cm ほどの穴を開け、次いで R2 ドアハンドルを 120 度近くも廻しました。

(ハンドルは 180 度廻すとドアが全開する構造になっています) 巡航中で内外の気圧差が大きかったのでドアは開きませんでした。ドアの上下の張り出し部はドアを開くための折りたたんだ状態となり、ドア構造は大きく壊れました。ボトル上部は 1 階天井の物入れを破損させて床面に落ち、床面にできた穴より吸い出された模様です。
