## A380 シンガポール離陸後のエンジン大破(3)

#### 5. IP タービン・ディスクの破断

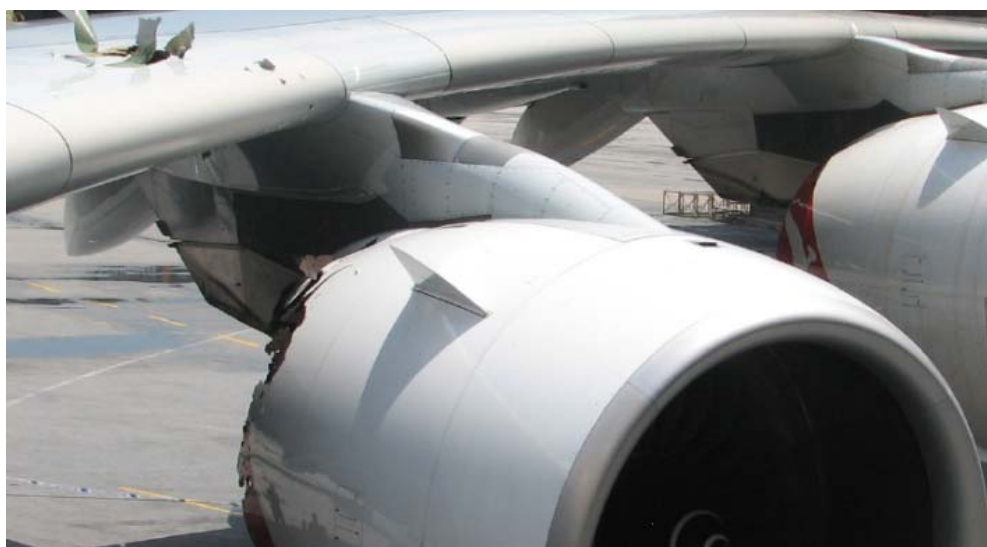
今回の事故は、2 番エンジンの IP タービン・ディスク(タービンを支える円盤状の部品)が幾つかに破断しエンジン内部に留まらず、機体各部に当たったものでした。やや大きい部分が主翼前縁下部より前縁フラップ構造を破壊し、主翼内の配線を切断して主翼上に貫通しました。もう一つは左主翼下部より上に貫通し、2 番エンジンへの燃料供給タンクと左内側主燃料タンクよりの多量の燃料漏れを発生させました。比較的小さな部分は、左主翼と胴体の接合部に当たり、多くのシステム特に電源系統に大きな損傷を及ぼしました。

前方より見た

2 番エンジン後部の損傷と主翼上面の貫通跡
