A380 シンガポール離陸後のエンジン大破(4)

1. エンジン破裂の原因

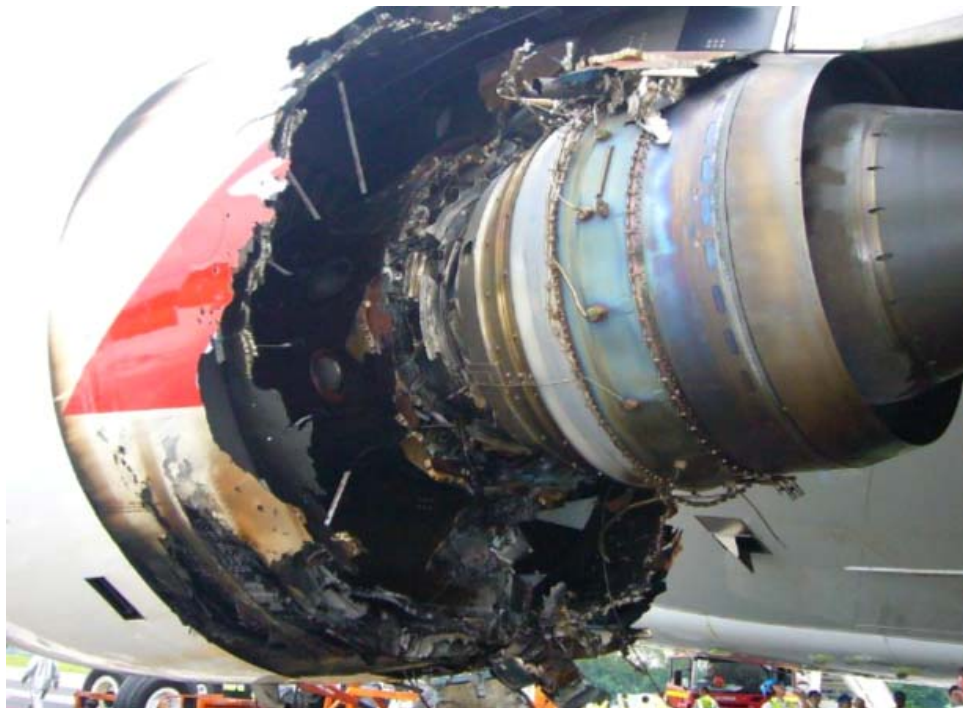
タービン・ディスクの約 3 分の 1 ほどの大きな破片はインドネシアのバンタム島で飛行経路の左 2.5 km の地点で回収されました。その破片は 70 kg あり、それが落下した家屋は大破し、他の部品の落下で学校を含む多くの建物に小規模損傷を生じましたが、人的損害は数名の軽症だけでした。詳細な検査結果が待たれますが、タービン・ディスクには欠陥は無かったと見られています。一方 HP/IP (高圧/中間)軸のベアリングに潤滑油を送る直径 15 mm ほどのパイプの接合部に疲労ひび割れが発見されました。フライト・レコーダーの解析ではタービン・ディスクの破断の前 30 秒ほどの間に、潤滑油温度が 30 °C 近く急激に上がり、油圧は少し下がる傾向でした。これらを組み合わせて検討した結果タービン・ディスク破断は、潤滑油がエンジン内部で霧状に漏れ引火爆発してタービン・ディスクを破断させたものと見られています。

2 番エンジンの大破焼損の状況
