A380 シンガポール離陸後のエンジン大破(5)

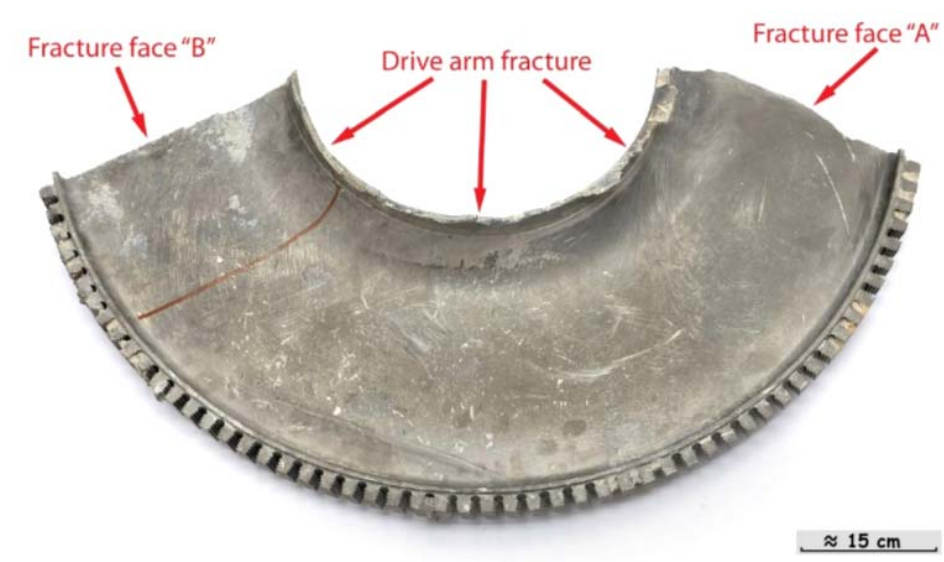
インドネシアのバンタム島で回収された IP（中圧）タービン・ディスクの一部。
写っている側は後面である。

IP コンプレッサー/タービンは定格回転数 8,300 rpm（回転/分）で破断時はその 94.5%、7,850 rpm で廻っていたと解析されている。
