電源システムの故障 B747-400 その(2)

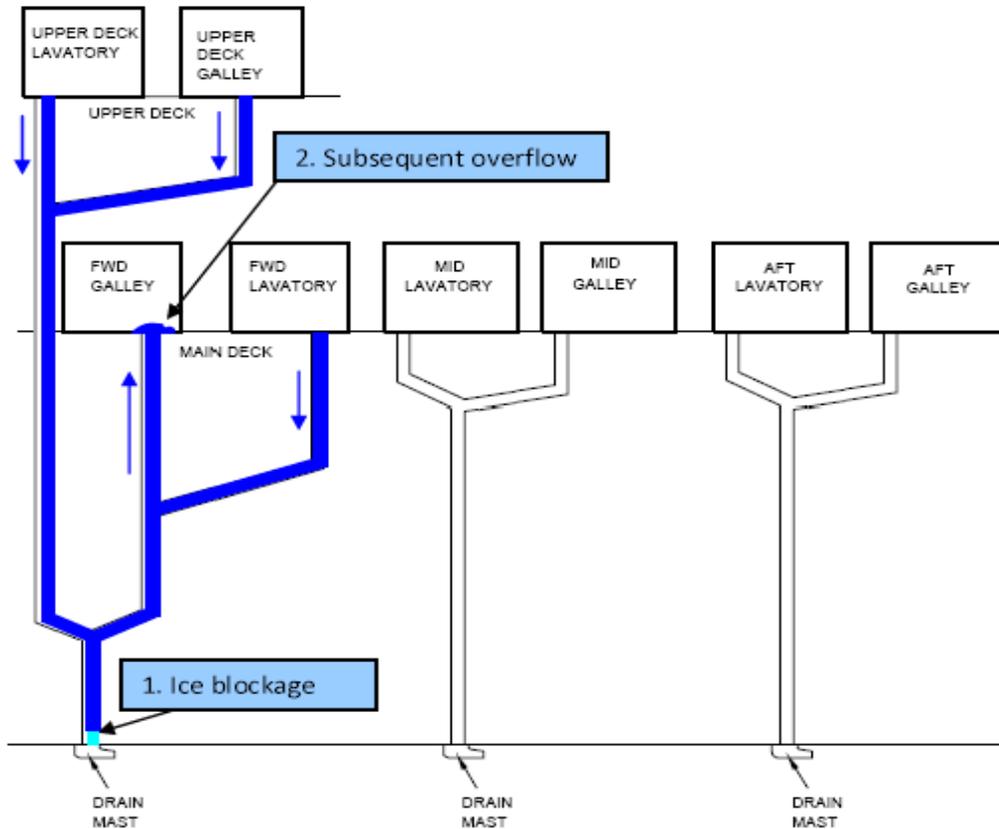
B747-400 排水系統図

少し長くなりますが排水システムを説明します。なお概略図は裏面にコピーしました。旅客機ではギャレーとトイレの洗面器の排水を何本かにまとめ、**Drain Mast** (ドレン・マスト) という胴体下部に突き出した管より排出します。最初 B747-400 では、2階のギャレーと洗面器の排水は1つの排水系とし、1階前部のギャレー、洗面器は別の排水系とし、前方のドレン・マストに2個の排出口があり、それぞれ別に排出されていました。このドレン・マストは胴体から排出口までの間隔が短く、排水で胴体下面が汚れやすいことが問題とされ、1989年から1992年の間に、もう少し長いドレン・マストに交換されました。新しいドレン・マストは排水口が1つとなり、2階の排水と1階前部の排水が Y 字管で合流して排出されることになりました。しかし、この改修で Y 字管からドレン・マストの間で配管が詰まると2階ギャレーと洗面器の排水が1階ギャレーから溢れることになりました。

ドレン・マストと排水管は、巡航中は -60℃近くまで下がる外気温で凍結することを避けるため、電気ヒーターで加熱されています。この機体を調べたところ Y 字管あたりで詰まりかけている部分もありました。しかし、完全な詰まりを生じた原因は、排水管を加熱するリボン状の電気ヒーターが2箇所断線しており、排水が凍結したものと判明しました。排水管等は飛行 1,500 時間ごとの A2 整備で掃除されていました。排水管ヒーターは6年に1度の D 整備で検査されており、その間の故障は特に異常報告がなければ修理されない可能性がありました。

(左が機首側、下より 8 分の 1 の左右の線が胴体下面)
