B747-400F 貨物機火災墜落事故(2)

---リチウムバッテリーが原因か---

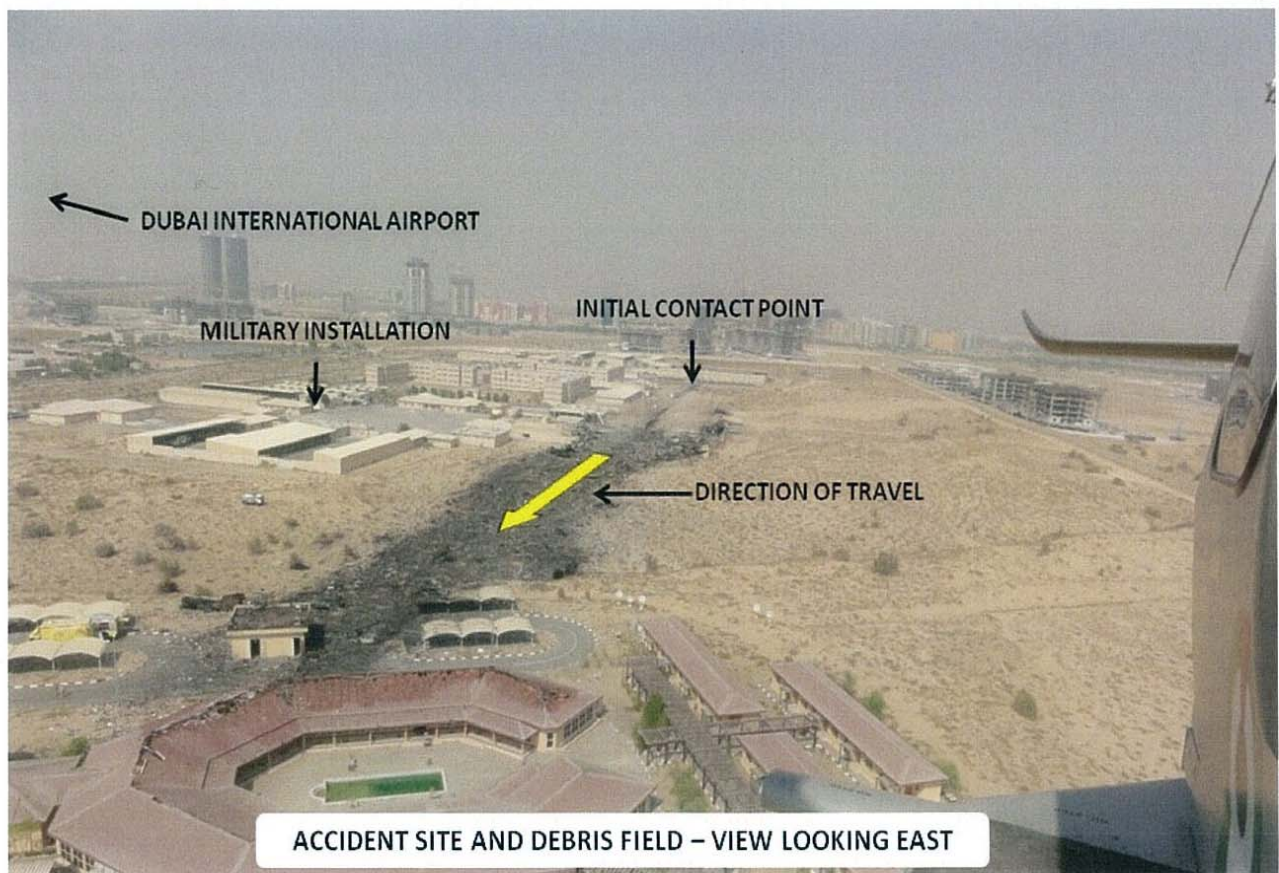
その時点で左前方には Sharjah (SHJ) 空港があり、滑走路は DXB と同方向でした。BAH-C は「磁方位 095 で SHJ 滑走路 30 に向かうことができる」と他機の中継で伝えました。磁方位 095 は左旋回でしたが、副操縦士はその指示を確認したものの、Mode Control Panel に Heading 195 をセットし右旋回を始めました。15:40 に自動操縦が切れ、機は右方向の降下旋回に入って、速度を徐々に下げていきました。CVR には Sink Rate、Too Low Terrain、Bank Angle の GPWS (対地衝突防止装置) の警報音が記録されています。15:41 管制レーダーより UPS 機の映像が消え、DXB の南 9 nm の軍の敷地内に墜落しました。

機体は分解し破片が約 620 m に渡って散乱して炎上しました。幸い地上の死傷者はありませんでしたが、乗員 2 名は死亡しました。
