## HND34R 着陸機の後流(Wake TURB)で RWY05 の B777 が RT0 !

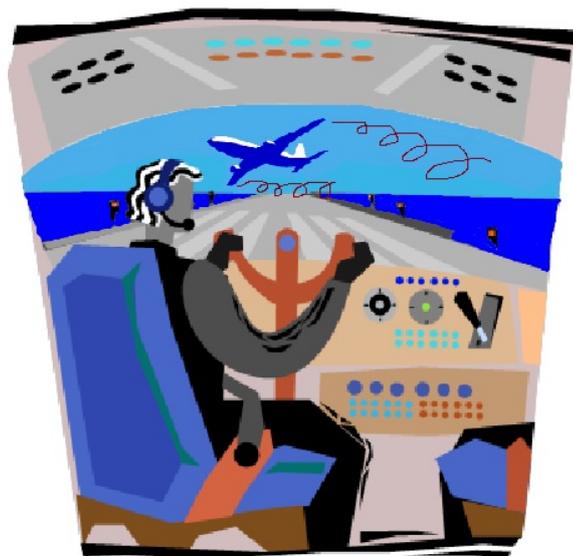
ボーイング社と P&W 社 (エンジンメーカー) を含む合同調査の結果、実際に左エンジンは空気流入の乱れによる ENG STALL が原因で損傷しており、この原因は当該機離陸の約 20 秒前に RWY34R へ着陸したボーイング 737-800 型機により発生した後流 (Wake Turbulence) によるものである、としています。

羽田空港の RWY05 離陸滑走時において、RWY34R 着陸機による Wake Turbulence の影響で機速 (Air Speed) が不規則に変化するという事例はこれまでも少なからず報告されていました。
