AF447 便の事故報告書(2)

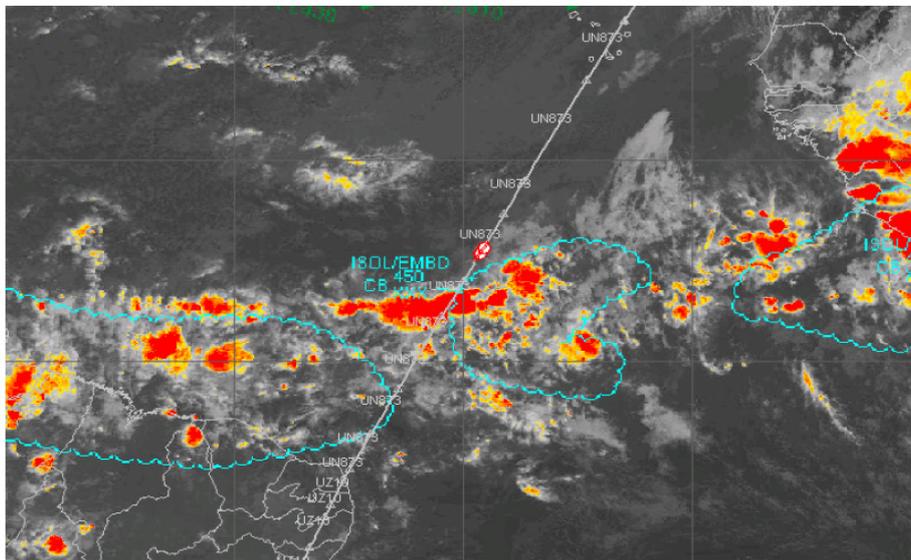
IR -40° du 01 juin 00 h 00 + extrait TEMSI London 01 juin 00h 00

添付の図は事故当日の TEMSI (Significant Weather Chart: 悪天候予想図) に 0:00 の Meteosat 9衛星の赤外線画像を重ねたものです。飛行計画の経路は予想図の2つの雲域に接しており、そこでは FL250 以下より FL450 までの単独または他の雲に埋もれた形の積乱雲があると出ていました。予想では赤道付近 FL340 の一番高い温度は-40°Cで標準大気より13°C高いものでした。赤外線画像では、飛行経路は成熟期の積乱雲を突っ切る状態であり、FL350では各所でかなりの揺れがあったと想像されています。また雷電現象も見られたと思われませんが、過冷却水滴があった確率は低く、あったとしても量は少ないと解析されています。
