MD-11F 着陸時に大破炎上(1)

1. 事故の概要

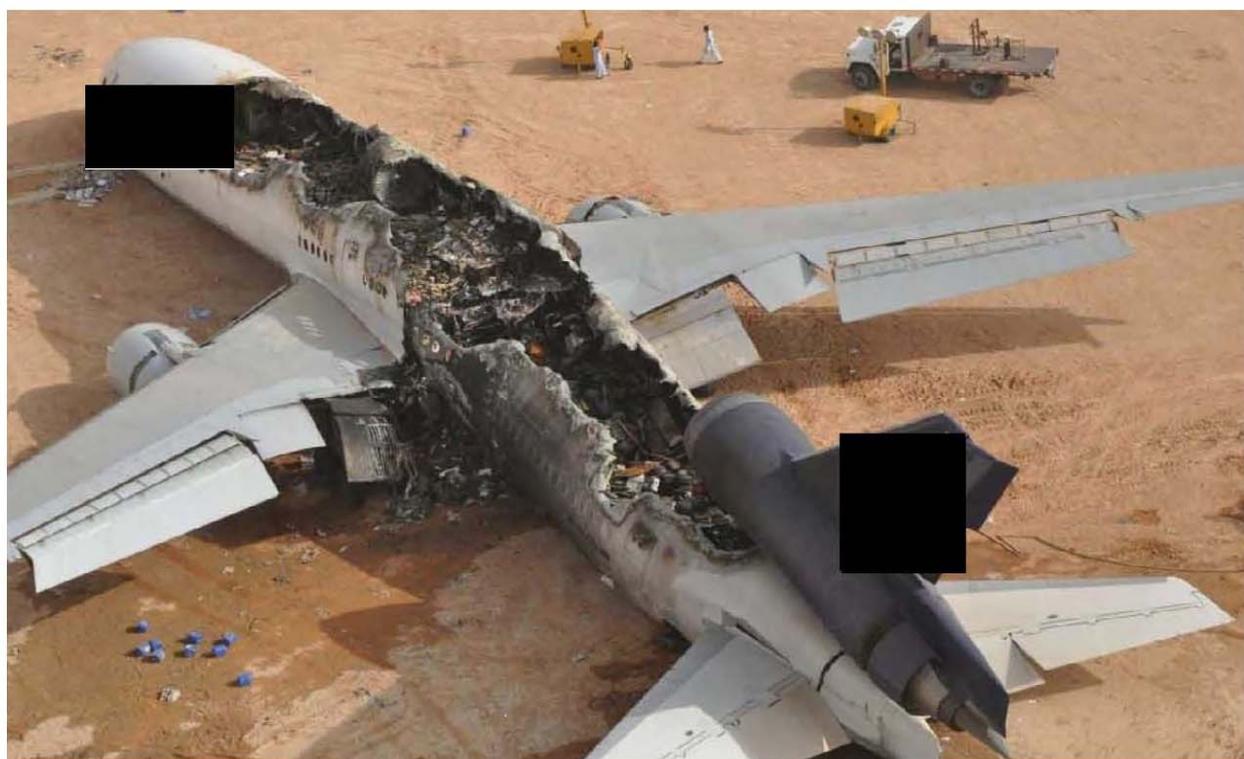
2度目に跳ね上がった直後、機長は機首下げ方向一杯まで操縦桿を押した。3度目の接地の前に双方のパイロットは機首上げ操作を行ったが、機首下げ傾向のまま接地し、3度目の接地は -17 ft/min (1,020 ft/min) で荷重は 4.4 G に達した。この衝撃で機体後部は主翼後縁あたりで下方に折れ曲がり、機体後部に向かう 2 本の燃料パイプが破断し、左主車輪周りに燃料が漏れ始めた。その燃料に引火して上部貨物室に延焼した。機長は滑走路内で停止させるべく全ての逆噴射を操作したが、1 番 (左) 3 番 (右) エンジンは作動したが、2 番 (後部) エンジンのものは作動しなかった。機長は副操縦士に無線で Mayday (遭難状態) を宣言することを命じ、機体の方向維持に努めたが左に逸れていくのは止められなかった。滑走路を外れるときに前車輪脚柱が陥没し、機体は滑走路進入端より 8,800 ft で中心線の左 300 ft の舗装されていない部分で停止した。

Figure 15: Fire Damage – Main Cargo Compartment
