## バリ島 B737 事故の Preliminary Report

2013年4月13日インドネシア・バリ島の Lion Air B737-800 墜落事故の Preliminary Report がインドネシア運輸安全委員会 (NTSC) より発表されました。その要旨をご紹介します。

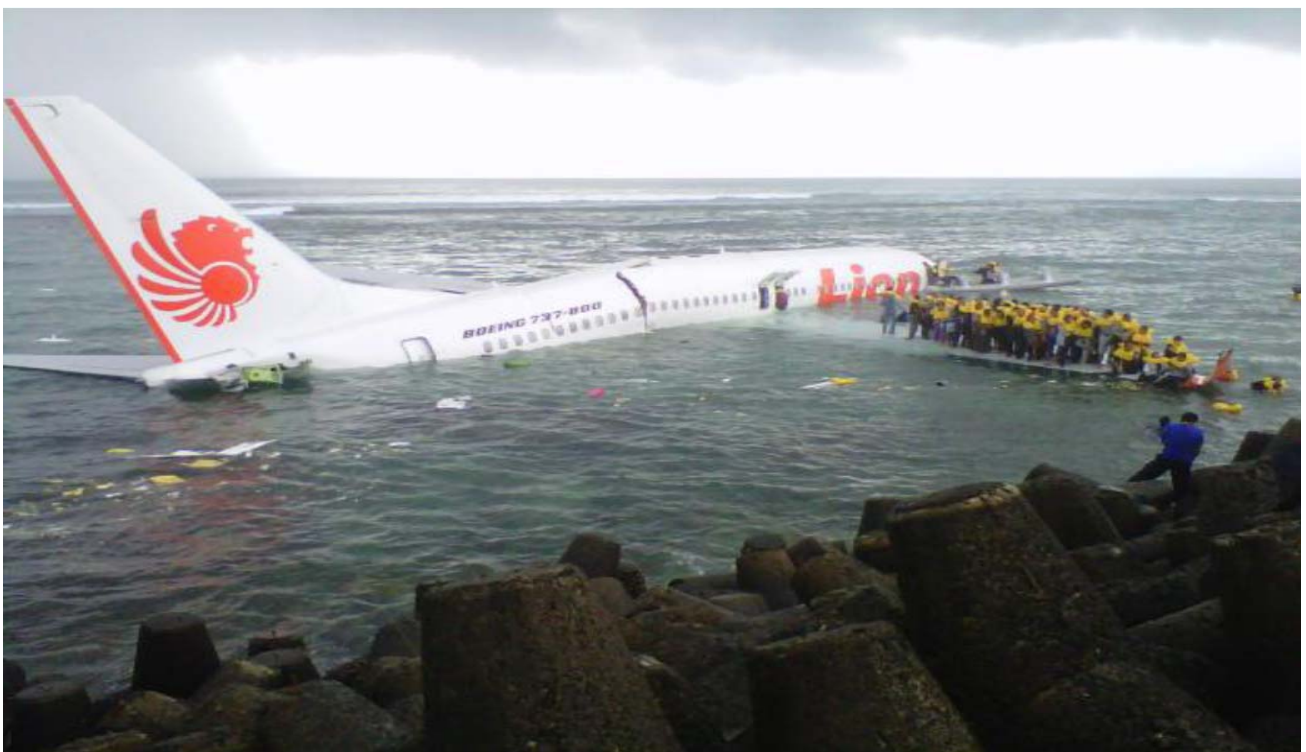
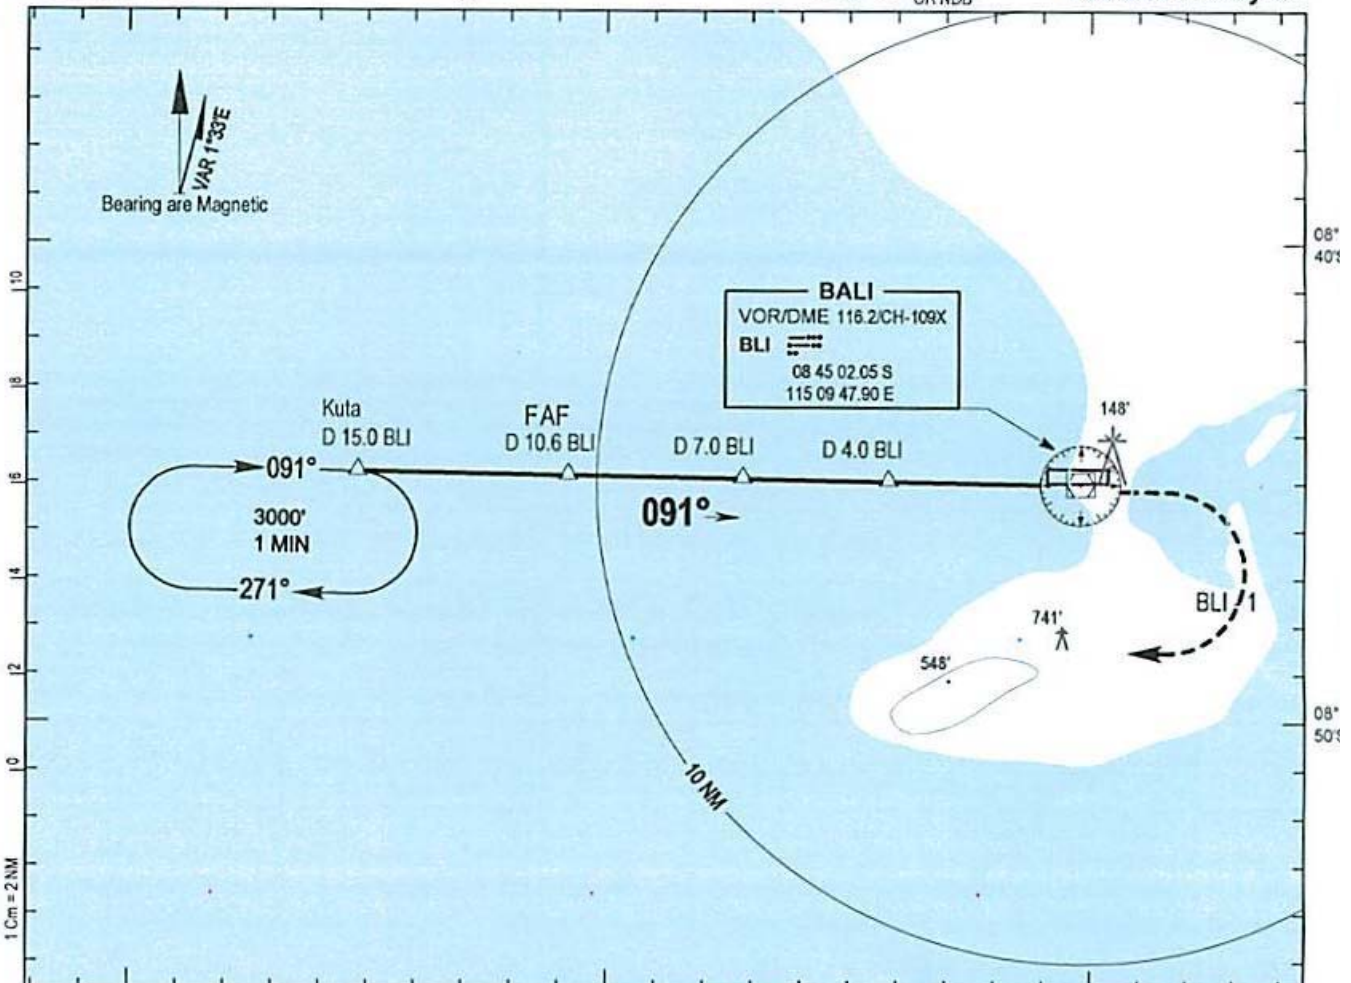
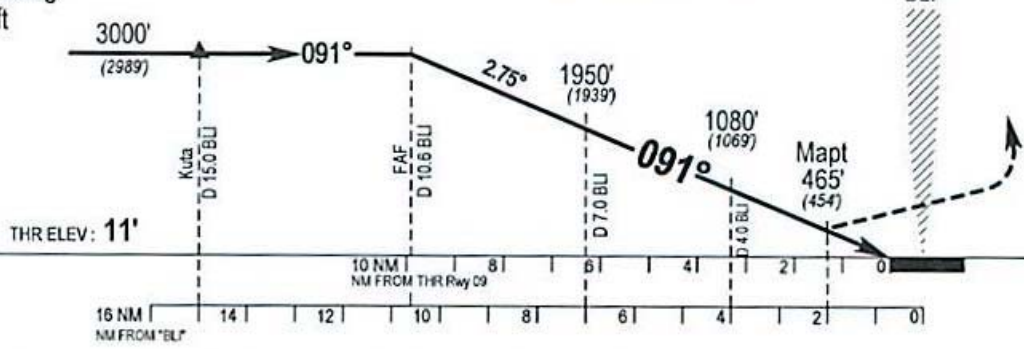
Figure 7: VOR Instrument Approach Procedure for runway 09

フライトレコーダーの記録では、550 ft までは VORDME Rwy 09 Approach の進入角に沿って降下しており、550 ft 以下で降下率が大きくなっていました。EGPWS の地面/海面の接近警報は、ファイナル 2.5 nm までは 300 ft 以内に接近すると判断される場合に発せられ、それより滑走路に近づくと徐々に警報領域が狭まります。滑走路より 1 nm 以内では地面/海面接近警報は作動しない設定になっており、PULL UP 等の警報が作動しなかったのは故障ではありません。

- (a) Minimum Altitude で進入継続に必要な物標が視認できない場合は、公示された Chart の記述に従った操作を行う原則を、パイロットに再認識させること。
- (b) クリティカルな高度またはタイミングでの操縦交代の方針、手順を再考すること。
- (c) パイロットの初期訓練および定期訓練において上記の操縦交代が出来るよう、適切に訓練を行うこと。
