空港内における航空機火災の実例 (2)

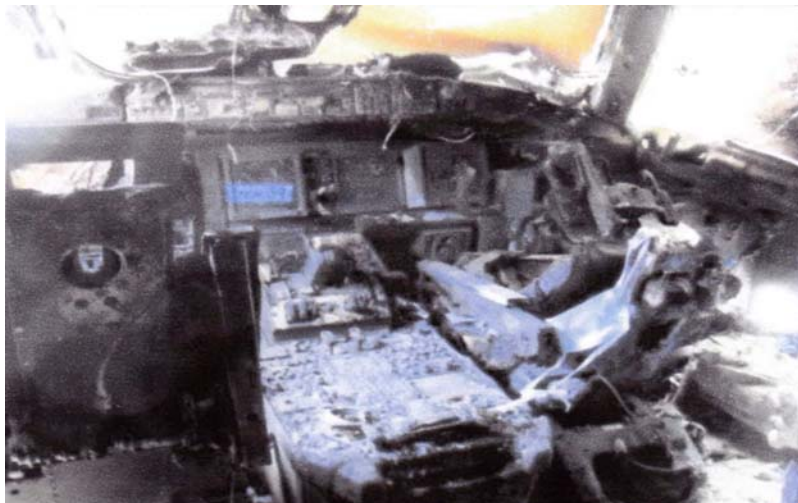
しかし操縦席はほぼ全焼し、機体右側（副操縦士側）の Window 下部には上下に 76 cm 左右に 45 cm の大きな穴が開き、その前方にもう一つ上下 25 cm 左右 10 cm の穴が開き、操縦席の Window はひび割れが出来ました。煙と熱による損傷は機体後部にまで及んでおり、操縦席の下に位置する Forward Electronics Bay には溶けた金属が流れこんで損傷を与えました。

エジプトの事故調査委員会、NTSB、FAA、ボーイング社など関係者が詳細に調べた結果、このインシデントも酸素配管の近くで 28 V DC とと思われる電気回路がショートし、酸素配管を破損して大事に至った判断されました。

【操縦席の様相】

- a) 操縦席の酸素系統に近い電気配線を点検し、必要なら修理すること。
- b) 酸素配管のプラスチック製の部分を絶縁性の材質の物に交換すること。

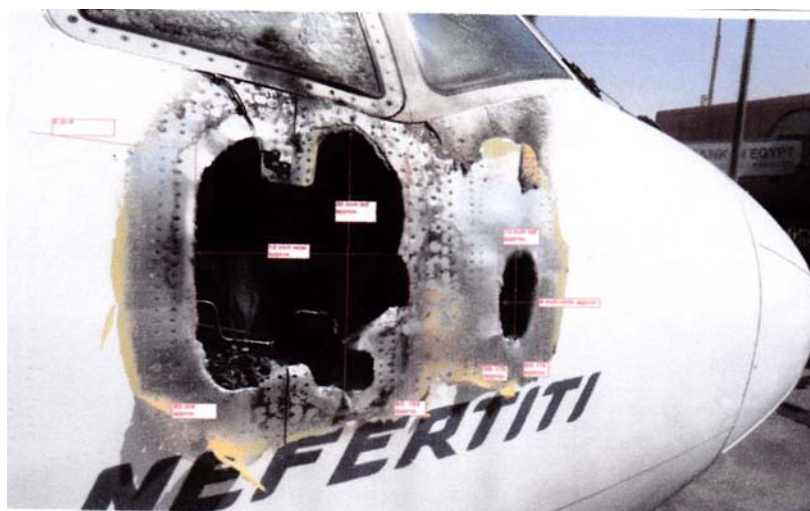
【機体前部右側を開いた大きな穴】
