A320 高圧空気系統トラブルで緊急降下 (その2)

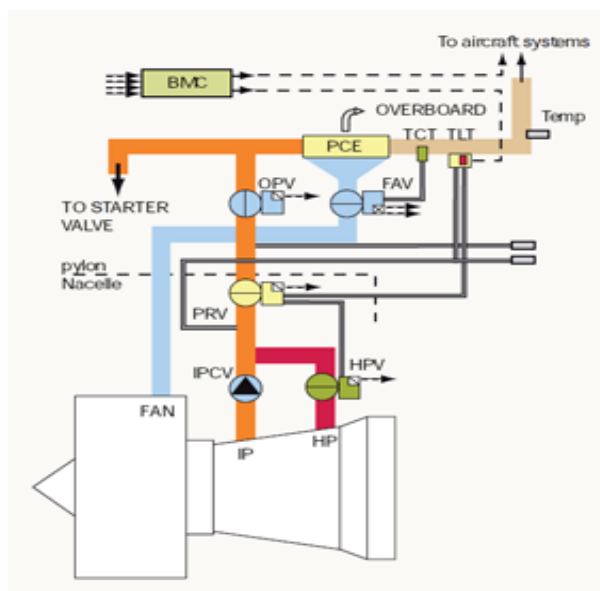
インシデント報告書のシステム概念図をコピーしました。

BMC : Bleed Monitoring Computer (システムの Event を記録する機能もある)

PCE : Pre-cooler Exchanger (エンジンよりの高温高圧の空気を Fan Air で冷やす)

TCT : Temperature Control Thermostat (PCE 下流側の温度を感知する)

TLT : Temperature Limitation Thermostat (PCE 下流側の過熱を検知する)

FAV : Fan Air Valve (TCT のデータにより PCE に向かう Fan Air 流量を調節する)

PRV : Pressure Regulating Valve (Bleed Air の圧力を調節する。また TLT が過熱を感知すると高圧空気を遮断する。)
