B747-400F アフガニスタンでの事故 NTSB (その1)

2013年4月29日、アフガニスタン、カブール郊外にある Bagram 基地より離陸した National Air Cargo B747-400BCF が、離陸直後に極端な機首上げとなり失速して墜落炎上し、搭乗していた乗員7名が全員死亡しました。この事故の NTSB Board Meeting が 2015年7月14日に行われ、まもなく事故報告書が発表されます。現時点で NTSB より公表されている内容をまとめました。

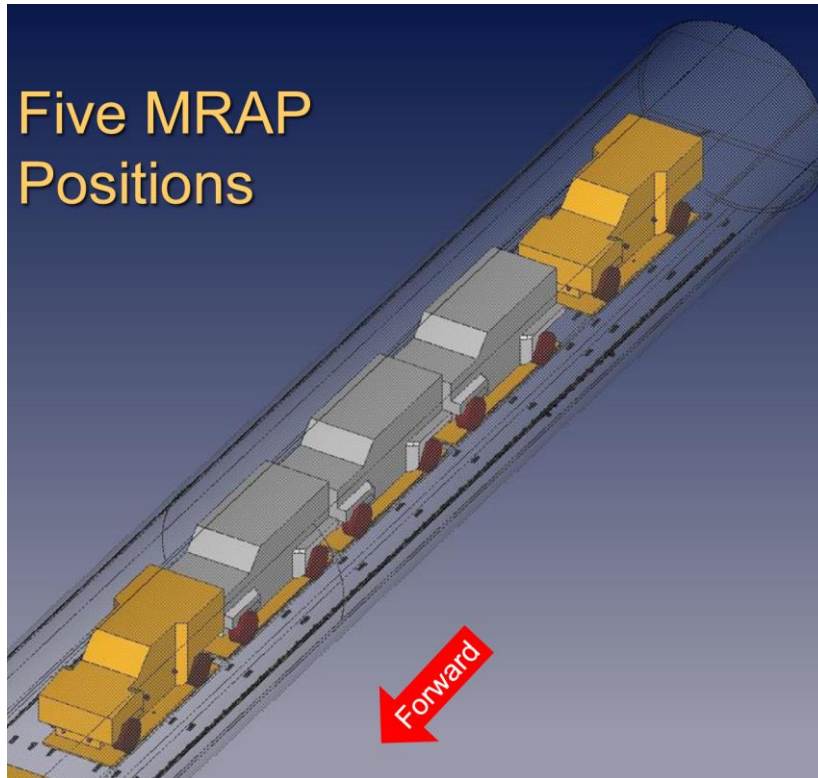
事故機の軍用車両の搭載概念図

これらの結果、操縦不能となり前述の状態となりました。MRAP は、前方より M-ATV 1 台、18 トンの Cougar 3 台、最後部に M-ATV 1 台という順で搭載されました。この内何台が移動したかは不明の部分もありますが、APB には M-ATV のスペア・タイヤの接触跡が明白に残っており、またこの M-ATV の後部に積まれた通信機の部品が Bagram の滑走路上に落ちていたことから、搭載車両の荷崩れによる事故と断定されました。

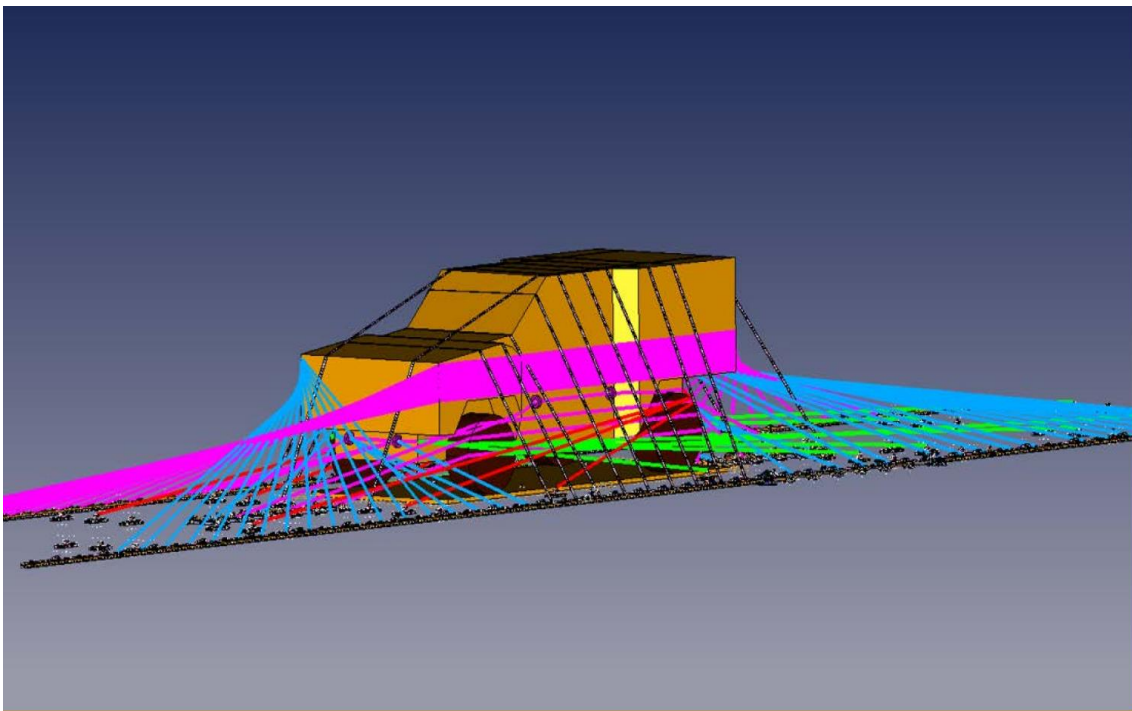
ボーイングのマニュアルに従った M-ATV の固定方法
(ロープの色は掛け方を示したもので実際のロープは白色のようです)

NCR のマニュアルは、ボーイングの関連文書に完全に反するものでした。ボーイングは M-ATV 1 台なら搭載可能であり、前後の多数のフックにロープ 60 本を使って固定する、と定めていました。また 18 トン以上ある Cougar は床面荷重と全高の制限に抵触し、搭載不可となっていました。

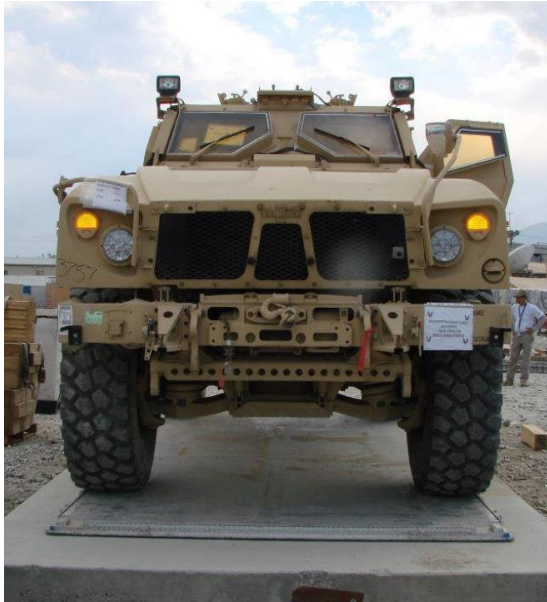
M-ATV 前部

事故機の搭載準備で軍用車両をパレットに載せた時点の写真です。

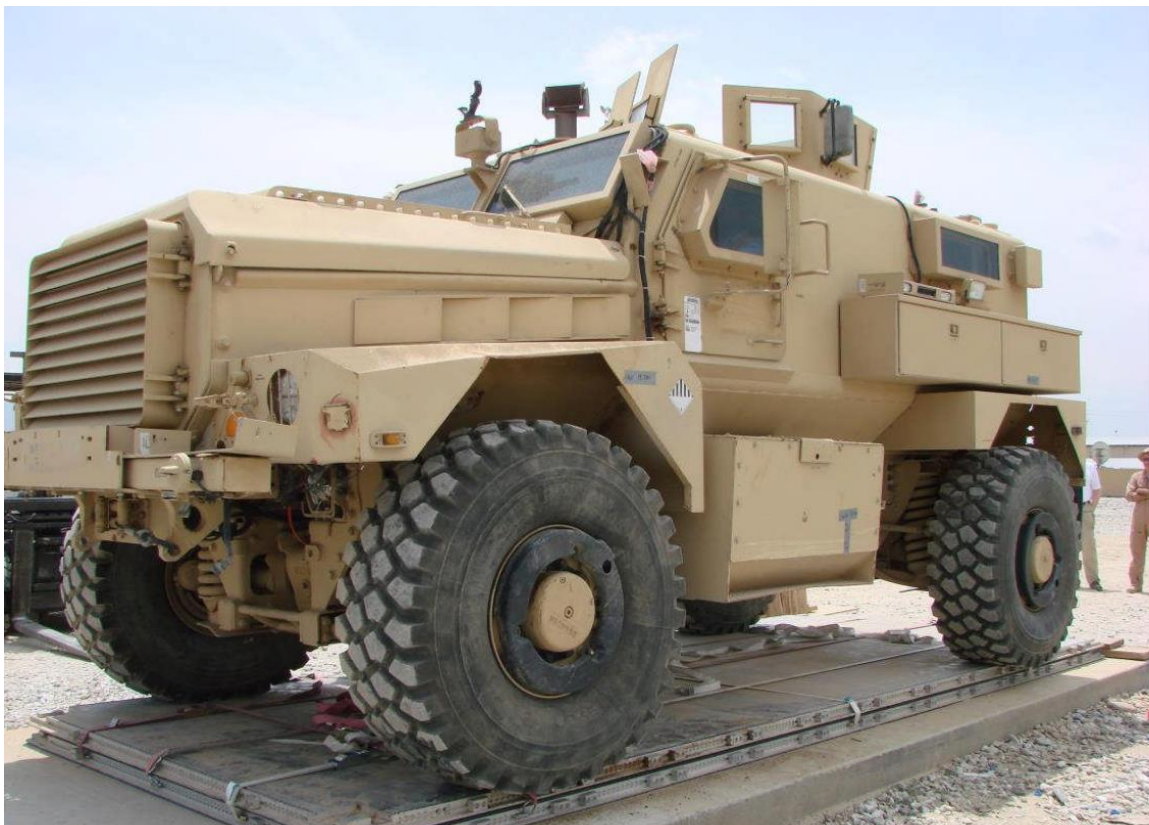
Cougar (パレット 1 枚では作業中に変形するため 2 枚重ねている)
