FAA の回答、ADO 委員会の主張と合致

<ANA 140 便重大インシデント関連>

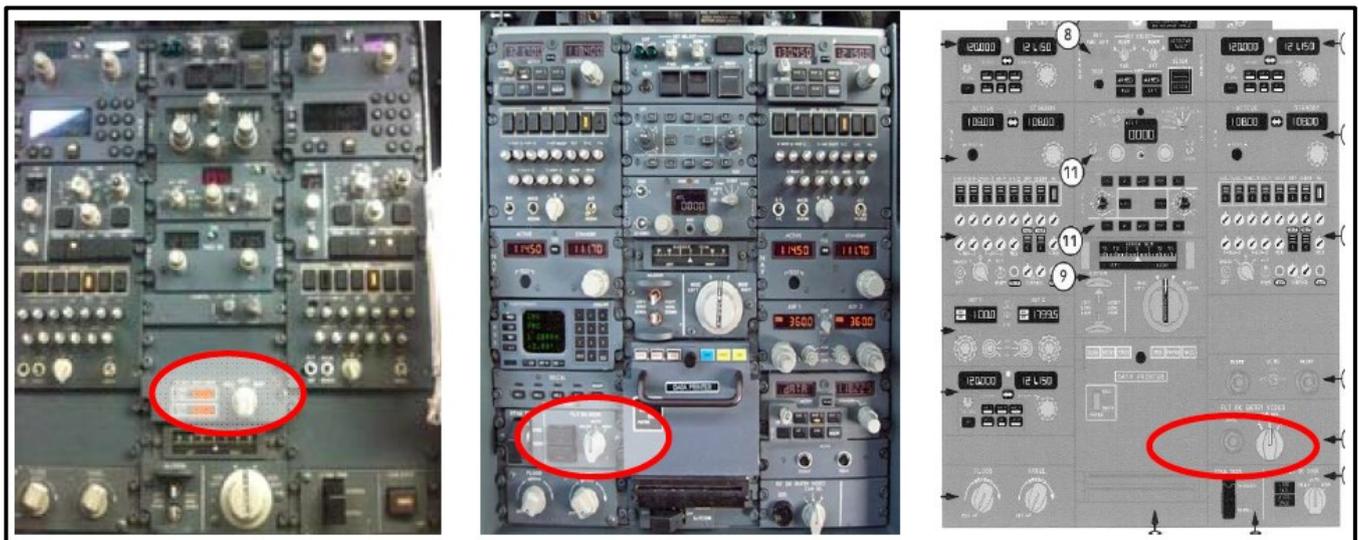
参考：操縦室ドア解除スイッチの設置場所

ボーイング 737 型式機は、現在、第二世代の B737-500 と第三世代の B737-700/800 という世代の異なる型式が存在します。その異なる型式でスイッチ類の配置場所も微妙に違っており、同じ型式でも会社によって配置場所が異なります。つまり、スイッチの配置は運航会社毎に、さらに同一会社内でも型式の相似性とは関係無く、独自に耐空証明を取得しているのです。

今回のケースは、前乗務機種である B737-500 に 4 年余り乗務した後、B737-700/800 への差異訓練 (1 ヶ月) を経て、当該機種への乗務開始後、約 3 ヶ月が経過していました。操作ミスは本来あってはなりません、ヒューマンファクターの見地から考察すると、「人間はミスをする」という前提に立って、スイッチの位置をもっと考慮すべきだったのかもしれない。

① ANA B737-500 操縦席パネル

② ANA B737-700 操縦席パネル

③ JAL B737-800 操縦席パネル

- ① ヒューマンファクターの見地から、スイッチの形状以上にスイッチの配置が重要であること
- ② 同じ航空会社の機種間でスイッチの配置が不統一である事例が確認されたことから配置の違いを最小とすることが望ましいこと
- ③ なお、米国内の運航会社では、運航中に操縦室から運航乗務員が退室する場合は他の乗務員を入室させ、運航乗務員の再入室時に手動でドアロックを解除し、フライトデッキのドア開閉スイッチは使用しない手順となっているためこの問題が影響を及ぼさないこととの結論を得た。
