# ALPA Japan NEWS

Date 2015.10.09 No. 39-10

## 駐機中の B787 ELT 火災の事故報告書

### AAIB AIRCRAFT ACCIDENT REPORT 2/2015

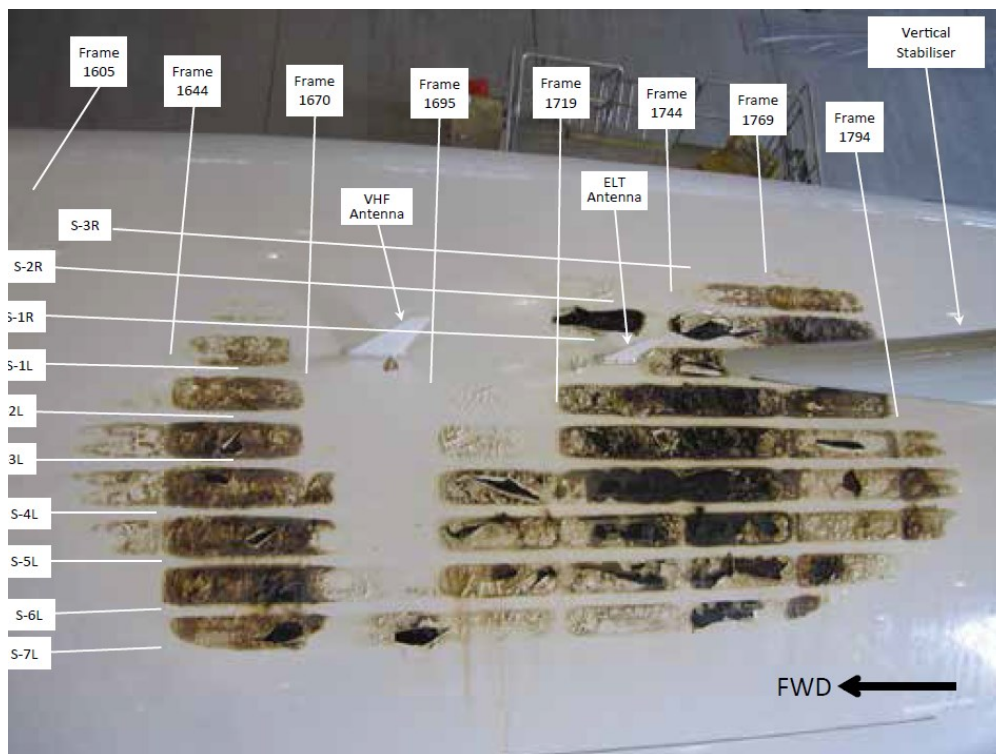
火災の火元は、ELT に内蔵されているリチウムメタル・バッテリー（注 1）でした。このバッテリーの配線が交差して押さえつけた状態にあり、振動などで絶縁が低下して駐機中に過電流が流れました。その結果、バッテリーセルより液が流出し、バッテリー火災となりました。火災は後部胴体の上方の吸音断熱材に燃え広がり、胴体構造部材は複合材料の一部であるレジンが熱で溶けて燃える状態となりました。この状態では、火元を取り除いても、構造部材のゆっくりとした燃焼が続きます。前頁の写真は、胴体後部上面をやや左側から撮ったものです。少し青く映っている垂直安定版の左に見える小さいアンテナが ELT のもので、その左には矢印で示されている VHF 通信機のアンテナがあります。胴体上部のかなり広い範囲に穴が空いています。この状態では強度に問題があり耐空性に影響していると判断されました。

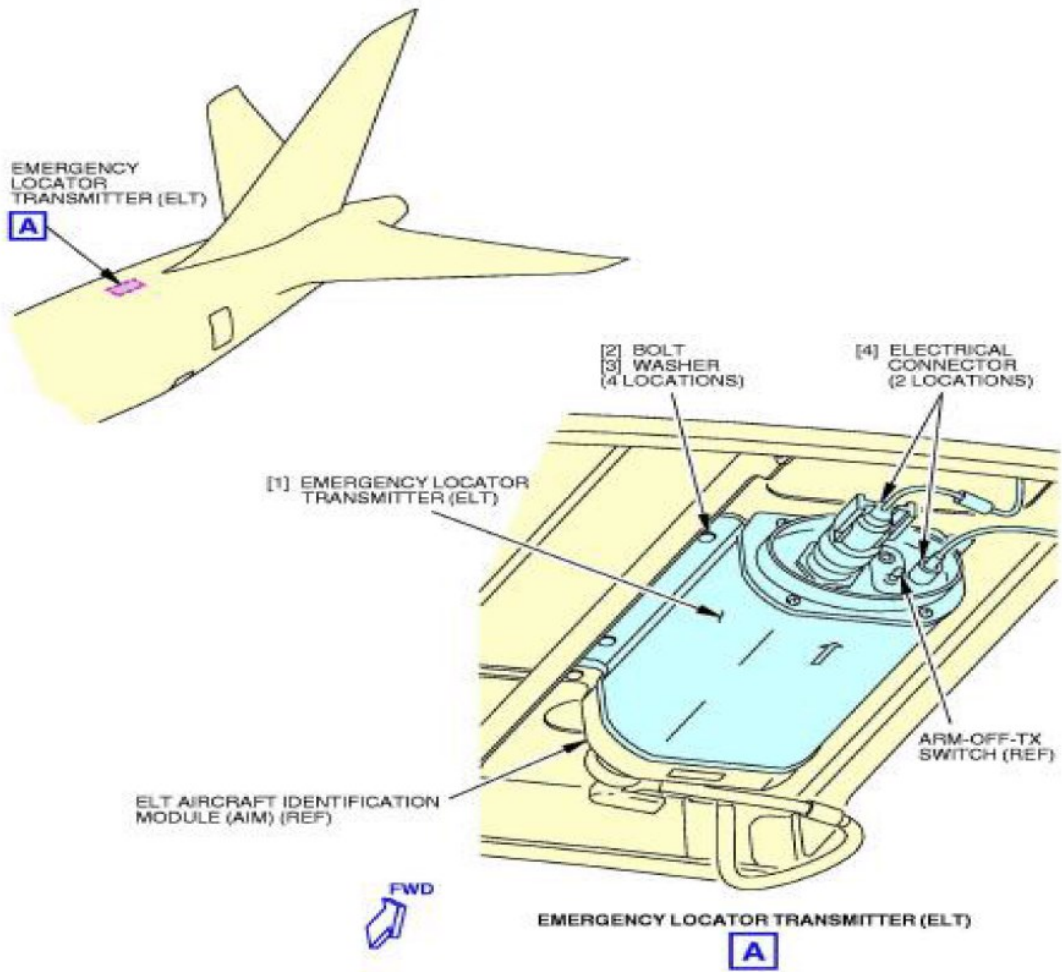
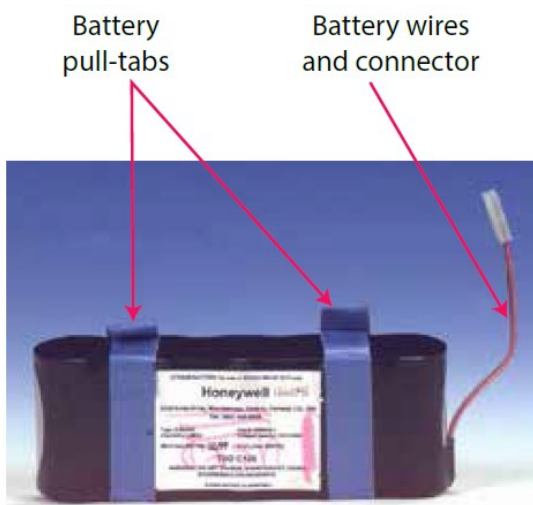
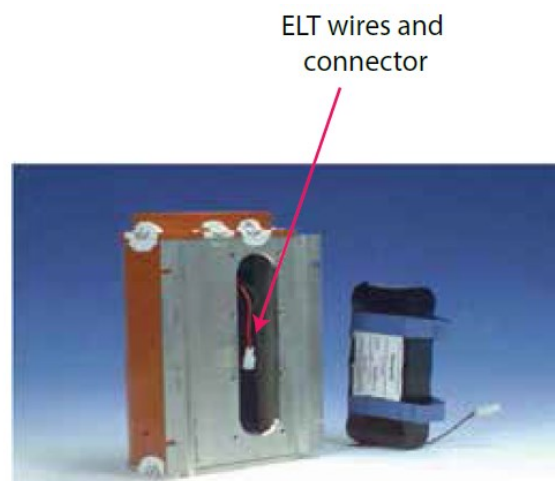
【B787-8 ELT 搭載状況およびバッテリーパック外観】

バッテリーの配線を交差した状態で取り付けたのは、機体製造の時点か、のちの整備作業によるものかは判別できませんでした。ELTは機体電源より完全に離れたシステムで、サーキットブレーカーは装備されておらず、バッテリー配線の途中に Positive Temperature Coefficient (PTC) Protective Device という薄い部品があり、それが過電流、過熱を感知して回路を遮断し、状況により回路復旧を行うようになっていました。しかし PTC は適切に機能しなかったと見られています。バッテリーは D Cell (単一乾電池) の大きさのものを 5 個直列に繋いでビニール製のカバーでまとめられていました。一つのセルが過電流で熱暴走すると他のセルに容易に延焼する構造でした。
