ALPA Japan NEWS

Date 2015.10.09 No. 39-11

Gulf Stream 離陸で浮上せず大破炎上

＝SOP (Standard Operating Procedure) を守らないとこんな事に＝

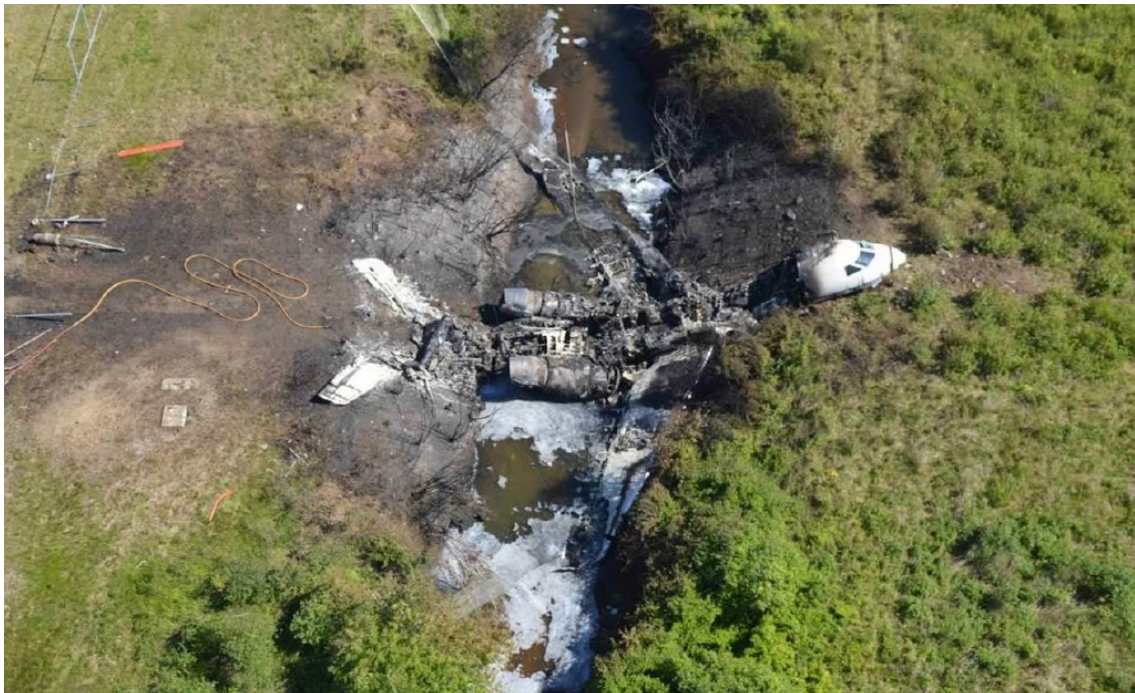
2014年5月31日東海岸夏時間 21:40頃、マサチューセッツ州ベッドフォードの Lawrence G. Hanscom 空港で双発のビジネスジェット機 Gulf Stream G-IV が離陸を開始しました。滑走路 11 は 7,100ft で G-IV の離陸には問題ない長さでしたが G-IV は全く浮上せず、高速のまま滑走路離陸端を踏み出しました。

1,000ft ほどのオーバーランでは止まらず、Localizer アンテナを破損し、フェンスを突き破って空港外の小川で停止しました。機体は大破炎上し、乗客 4 名、パイロット 2 名と客室乗務員 1 名は全員死亡しました。

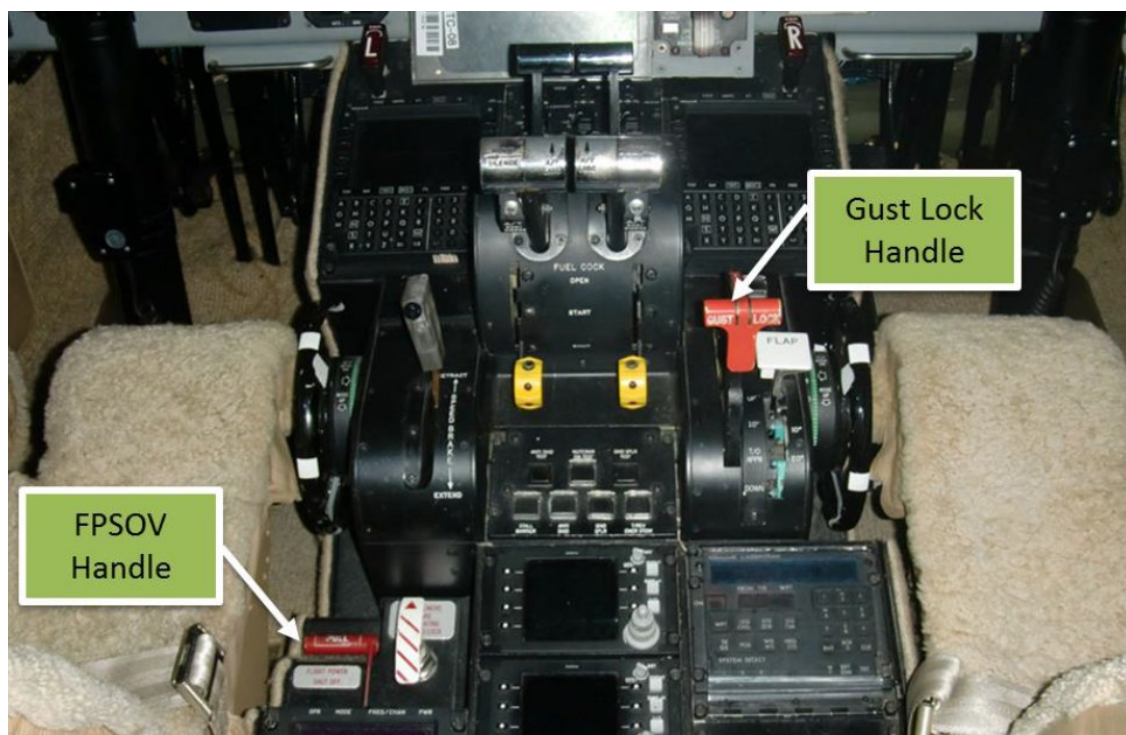
事故原因は単純で、エンジン始動前に解除しなければならないガストロックが掛かったままでした。エンジン始動前のチェックリストを行っていれば、見落としに気付いた筈ですが、パイロット2人は殆どチェックリストを実施していませんでした。SOPでは、エンジン始動後にコントロールチェックを行い、3舵が一杯まで正しく動くことを確かめることになっています。しかしQAR (Quick Access Recorder : 運航、整備の確認のための記録装置)に残っていた175回の飛行のうち3舵を完全にチェックしたのは僅か2回で、あと数回一部を実施しているだけでした。
