ALPA Japan NEWS

Date 2015.10.29 No. 39-13

マレーシア航空 17 便事故報告書 (1)

Dutch Safety Board / October 2015

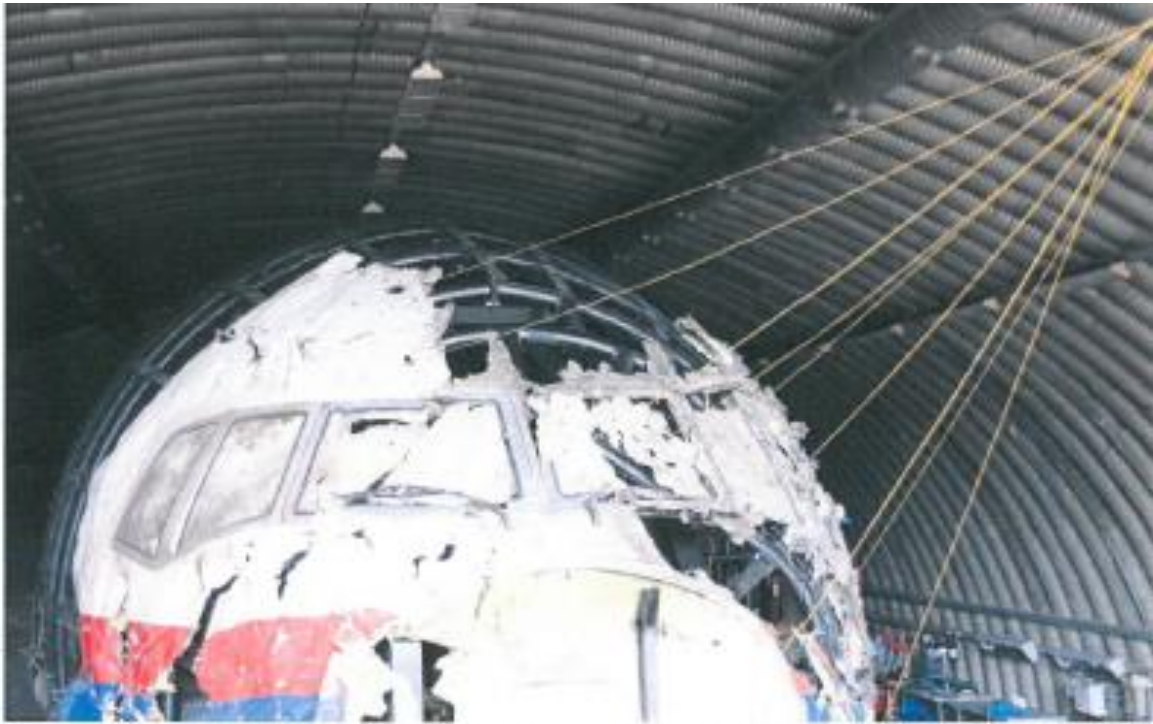
Figure 50: Impression of stringing of the cockpit. (Source: Dutch Safety Board)

MH17 は FL330 で順調に飛行しており、システムの警報等は何も作動していませんでした。突然、機首のやや前方左上で爆発が起こり、大きな衝撃と無数の金属片が B777 を襲いました。調査の結果、ウクライナ東部のどこかで発射されたロシア製の Buk 地対空ミサイル 9M38 の 9N314M 弾頭が爆発したものと分かりました。飛行の前半を担当していたパイロット 2 名とたまたま操縦席に入ってきたパーサーの体には、100 以上の金属片が突き刺さり、操縦席を含む機体前部が破壊されて最初に脱落しました。その後、翼端部が離れ、胴体後部が脱落するなど 50km²の範囲の 6 箇所に残骸が散らばり、その内 2 箇所では火災も発生しました。回収された乗客用酸素マスクはピンが抜かれた作動状態のものが大部分でしたが、気室高度 13,500ft で自動展開したのではなく、機体の破壊の段階で作動状態となったと見られています。個々の乗客がいつ死亡したかは正確には分かりませんでした。最初の衝撃のあと意識があつてメモとか写真を残すことが出来た人はいませんでした。機体の地面への衝突速度は大きく生存可能性は無かったと判断されています。

リル文字とフランス語で「ドネツク人民共和国【注3】 検事総長」と書いたラベルが貼られていました。しかし記録部分には問題はなく、正常に解読が行われました。CVR は最後の20 ミリ秒に2 回の異常な音波が記録され、13:20:03Z に記録が止まっていた。異常な音波の1 つは Cockpit Area Microphone だけに残っており、もう1 つは左右操縦席、オブザーバー席も含め4 つ全てに残っていました。その音波のタイミングを厳密に検証した結果、操縦席の外で左側上方4m あたりでの爆発現象と判明しました。FDR は正常な飛行状態だけが残っており、これも同時刻の13:20:03Z に突然記録が止まっていた。もう1 つの記録装置 QAR (Quick Access Recorder) と、発信が確認された機体に固定された ELT は回収されませんでした。

高速の金属片が操縦席を貫通した方向を示す図
