A330 離陸直後に航法システムの大きな異常、原因は？

1. インシデントの概要

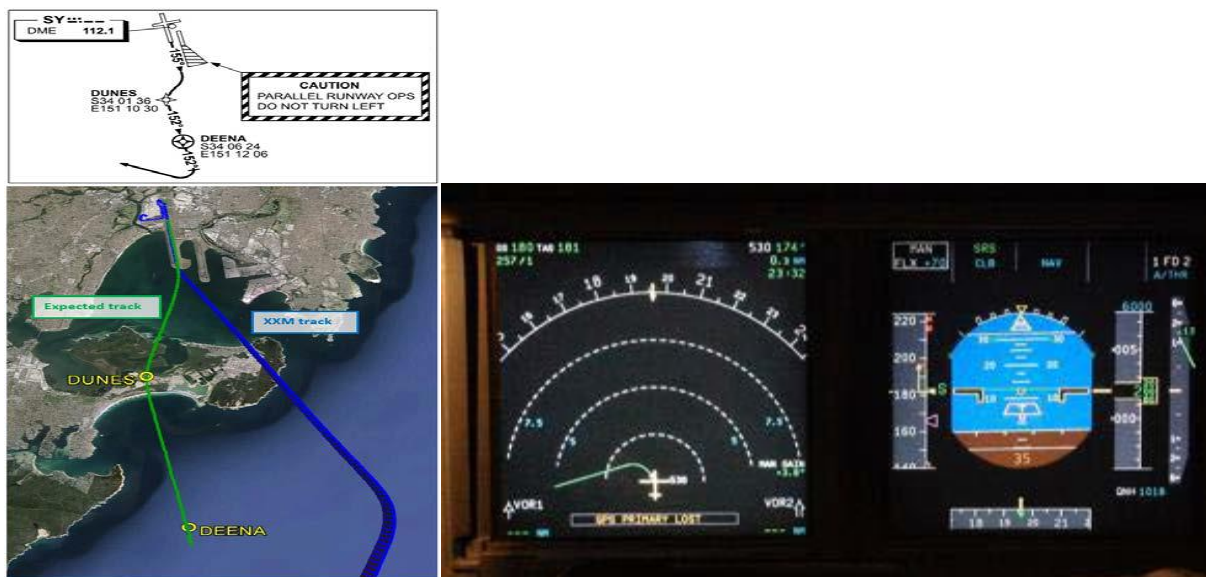
左の図はSID DEENA 5 の経路 (緑色) と実際の飛行経路 (青色)

右の写真は少し不鮮明ですがシミュレーターで再現した浮上直後の計器表示。

ND にはGPS PRIMAY LOST と出ており、Heading は193° を示しています。

旋回が終わったところで、管制官は「Standby Compass の表示を報告せよ。」と指示し、A330 より「180 度」との報告を受けました。レーダーで読み取った Heading と一致しているのを確認した管制官は、他機との接近を避けるため上昇許可を FL160 までに変更しました。インシデント調査のため読み取ったデータでは、離陸滑走中の磁方位は全て 193 が記録されており、滑走路磁方位 155 より 38 度も違っていました。新しい機体の ADIRU (Air Data Inertial Reference Unit) では、ジャイロで読み取った真方位に現在位置の偏角を加え

飛行前準備で、機長がスポット前に表示されている緯度経度を見ると、S 33° 56.0' E 151° 9.8' でした。FMGS に経度を入れるとき、15198E としました。これだと FMGS に E 015° 19.8' が入力されたことになり、ADIRU は 11,000km 離れたケープタウンを現在位置として算出し始めました。151098E とゼロを入れなければならなかったのです。こういう大きなエラーを防ぐには、FMGS のデータにある出発空港の ARP (Airport Reference Point) を出し、Slew (上下) キーで数値をスポットに合うまで増減することが推奨されていました。しかし機長は、スポットの緯度経度を手動で入れる方が早いと判断したのか、前述の操作を行いました。

この種のエラーを防ぐため、Airbus 社は 2013 年に、SB 34-3287 *Enhanced ADIRU alignment on GPS position* でシステムの改修を推奨しました。手動で入れた現在位置と GPS が算出した位置が大きく相違する場合、手動で入れた位置を拒否するものでした。A320、A330、A340 に関係する内容でしたが、義務化はされておらず、報告書が書かれた時点で、515 機のうち 46% で改修が終わっていました。もちろん、今件の A330 は未改修の機体でした。
