A330-300 シカゴの離陸で胴体後部損傷 (Tail Hit)

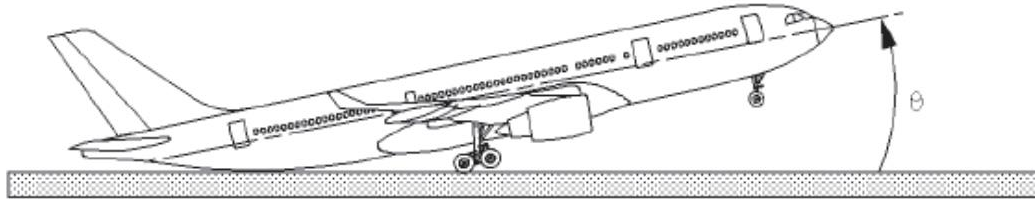
機体後部が滑走路に接触する機首上げ角は、Shock Strut (脚柱) が伸びた状態では 14.4° であり、脚柱が縮んだ状態では 10.1° です。これは多くの旅客機と大差の無い数字ですが、A330 は Tail Hit の発生が少ない機体とされていました。

脚柱は（自動車のような金属バネではなく）作動液と窒素ガスでショックを吸収するようになっています。着陸後に調べたら、作動液は規定よりやや多めでしたが、窒素ガスは少し不足していました。それで脚柱が伸びた時点の長さが 70mm ほど短くなっており、Tail Hit の一要因と判断されました。

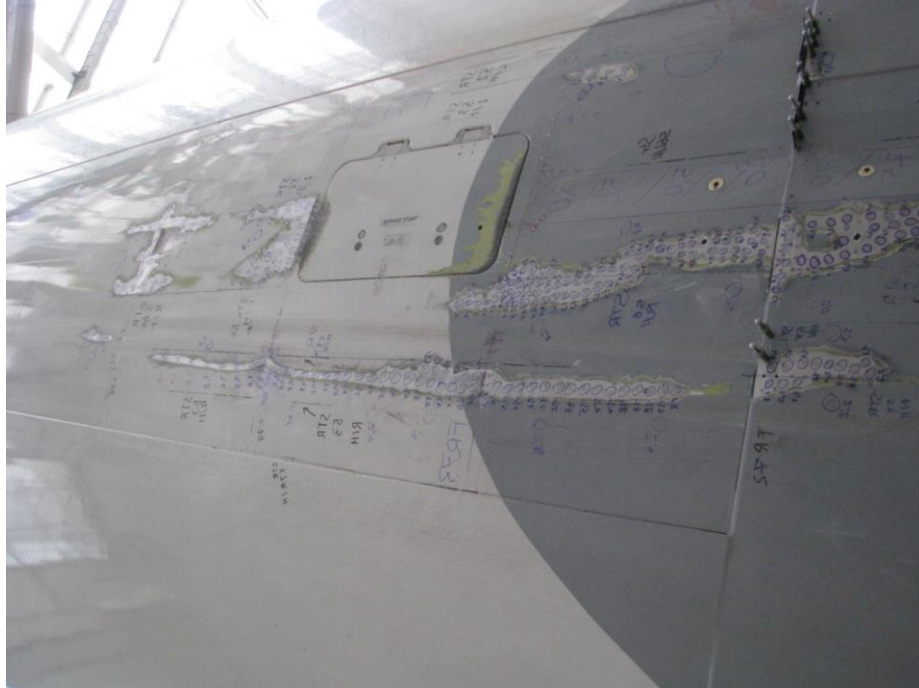
ミュンヘン到着後に点検すると、機体後部には前後 4.5m にわたり外板に摺り傷があり、一部のリベットが脱落していました。幸い機内の空気が漏れるまでにはなっていませんでしたが、機体後部の貨物室床部の構造部材に多くの変形箇所がありました。BFU は、機体の大きな損傷を生じた事故として調査を始めました。(最終頁に写真を掲載しています。)

機体最後部下面の画像（右が機体前方です）

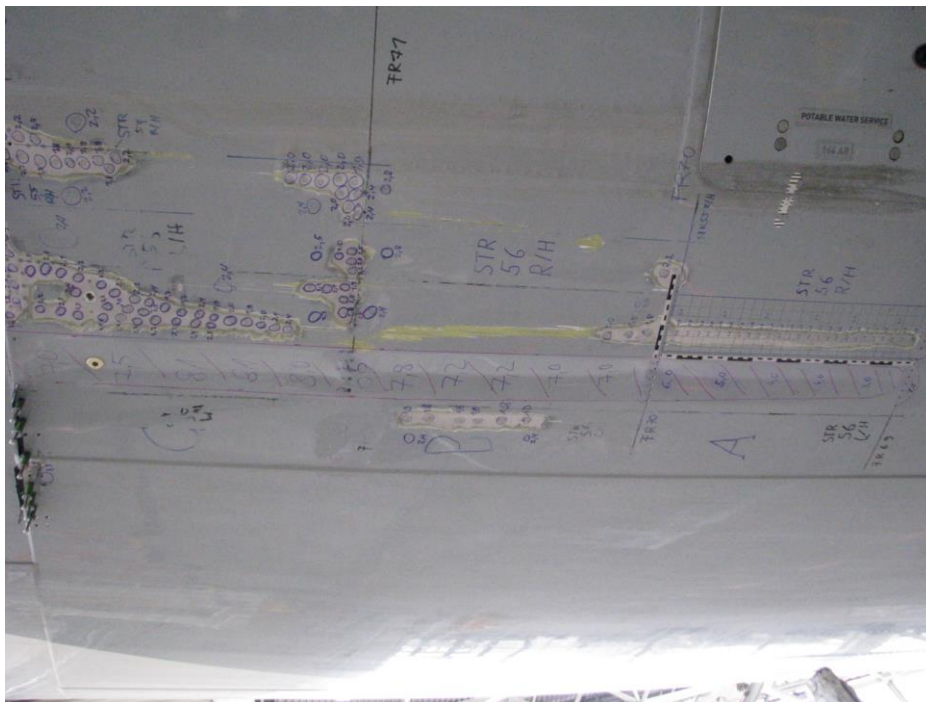
上の写真より少し前の胴体下面です。（同じく右が前方です）

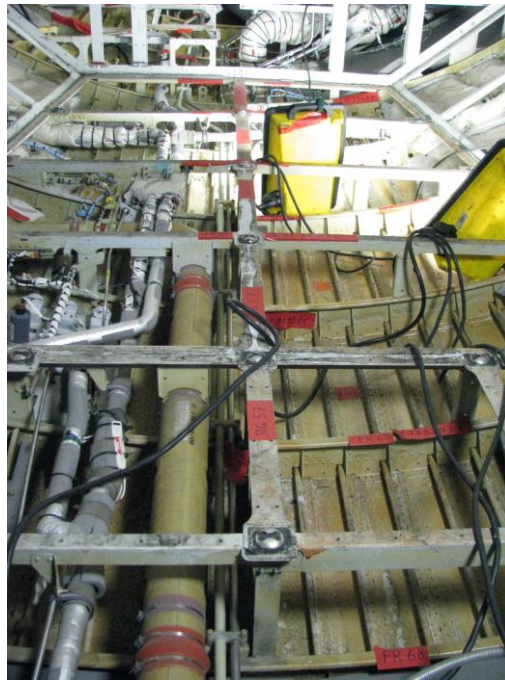
胴体後部貨物室下の構造部材の損傷状況です。（写真上が後方です）
赤テープで部材の位置を表示した箇所に変形損傷があります。

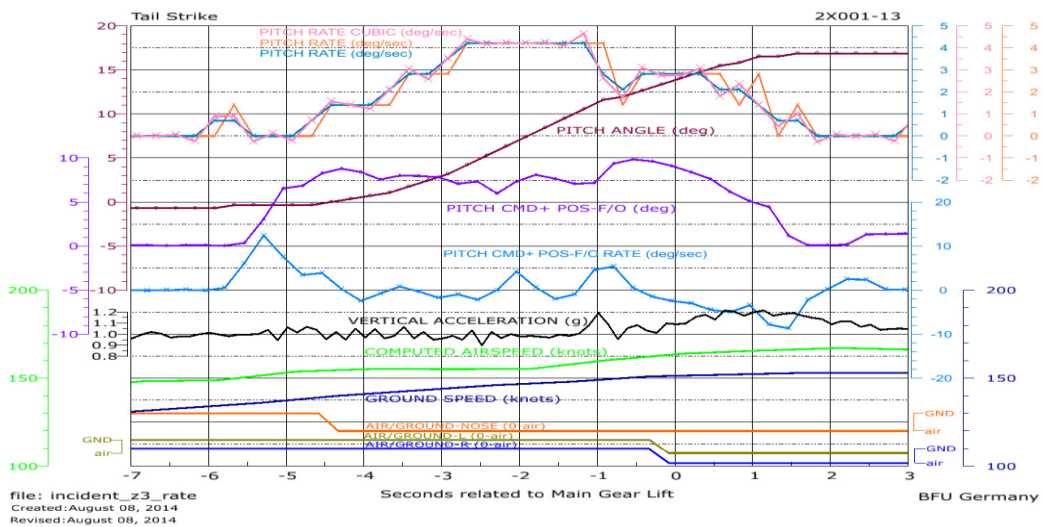
FDR 解析図です。

* 下方向の風変化が 2.5 秒の間に 6kt あり、向かい風の減少が 5 秒間に 6kt あった。

この風変化は離陸操作の引き起こし時における揚力を減少させていた。

VR 150kt で引き起こしが始まった直後より Lift Off の 1 秒前まで Ground Speed（下から 3 本目）は増加しているものの、Air Speed（その上の緑色）の増加が少ない部分があり、向かい風が減少したことが分かります。
