キルギスタン Bishkek 空港での 744F 事故

1. 事故の概要

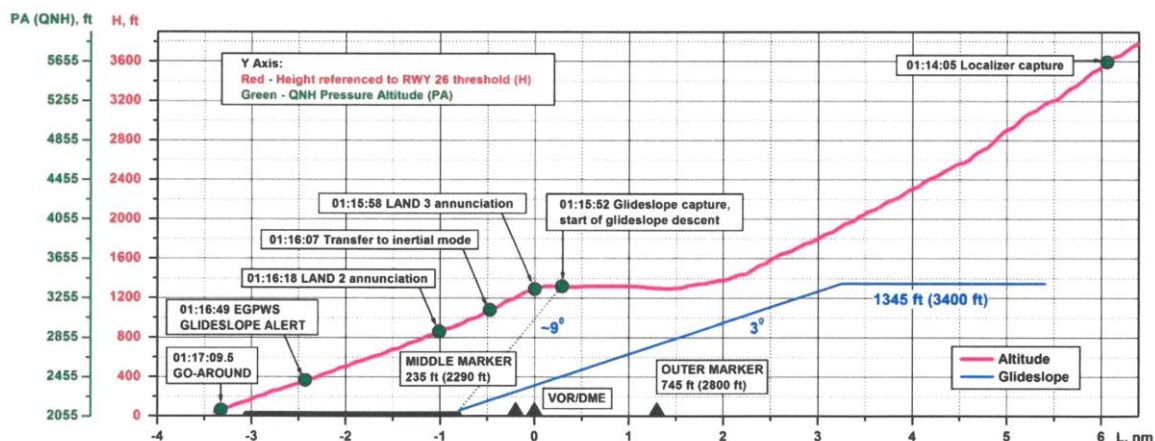
GS に乗って降下を開始する地点と高度は DME 3.2/3,400ft ですが、約 4,000ft で通過しました。DME 1.7 でオートパイロットは ALT HOLD となりセットしていた 3,400ft で水平飛行に移りました。DME 0.3 速度 175kt でフラップ 30 度に操作されました。MANSA VOR/DME 付近で GS Capture となり、オートパイロットの Status は LAND 3 となり比較的大きな降下率で降りはじめ、降下率は最大 1,425ft/min でした。本来の GS の 3 倍角の 9 度の GS に乗って降りはじめたのですが、GS は上下フルスケールの間を変動しました。このため GS Capture 15 秒後に FMA FAULT 2 という状態となりました。これは GS 信号が無効であるため 3 度の進入角で降下を続けるものです。DA 99ft に達した時には 4,204m の滑走路を過ぎており、EGPWS の自動音声 “MINIMUM” と副操縦士の “Minimum” のコールがありました。機長は “Negative” (視認できず) と言い、オートパイロットが Flare Mode となったのち Radio Altitude 58ft で TOGA ボタンを押しました。機の姿勢は機首上げとなりエンジンも推力を増しはじめましたが、3 秒ほどで滑走路離陸端を 930m 過ぎた住宅地に墜落しました。

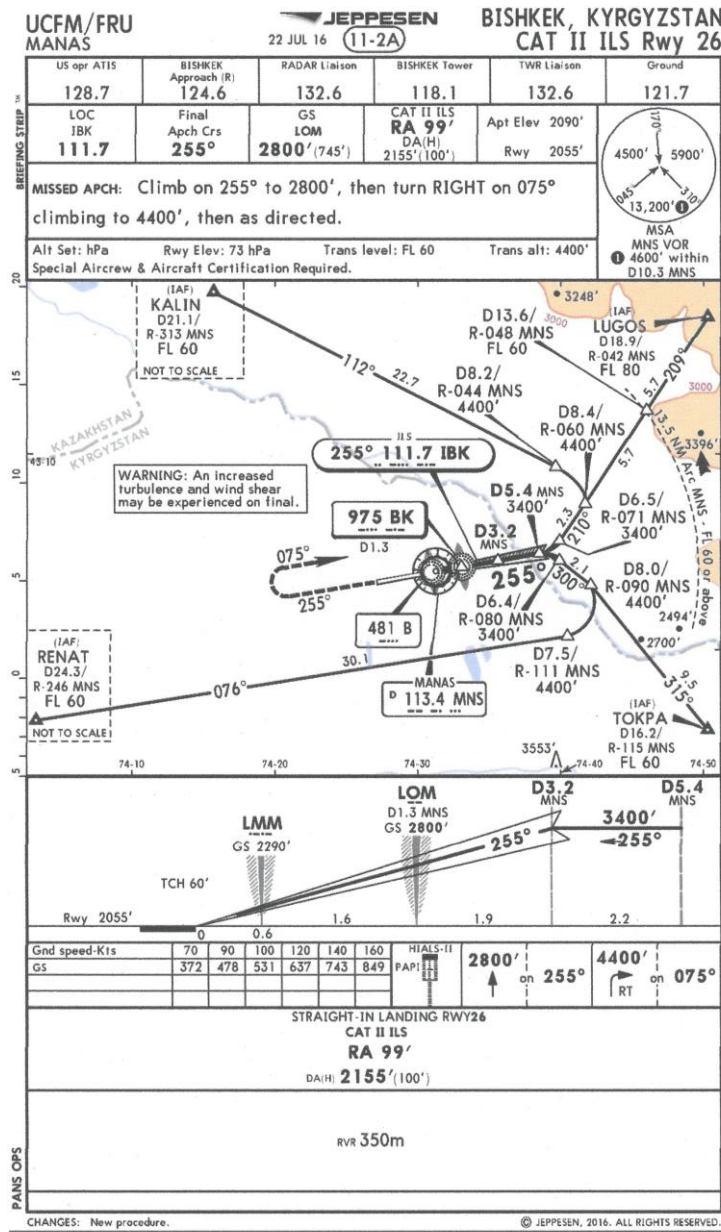
[CAT II ILS Runway 26]

Manas 空港の滑走路は、1 本で長さ 4,204m、幅 55m、標高 2,055ft、両側に ILS が設置されていました。Runway 26 LMM 近くに MANAS VOR/DME (MNS) が設置されており、STAR も MNS を中心として設定されていました。LMM はファイナル 0.6nm (GS 235ft AGL)、LOM はファイナル 2.2nm (GS 745ft AGL) というロシア式の設定になっており、GS Intercept は MNS D3.2/3,400ft (1,345ft AGL) と設定されていました。
