管制間隔を満たしているのに大揺れ

1. Separation Minima may not always provide adequate protection against wake turbulence...

2. J-Air Embraer 170 が先行 A340 の後方乱気流に巻き込まれる

3. 小型ジェット機と A380 がすれ違おうと

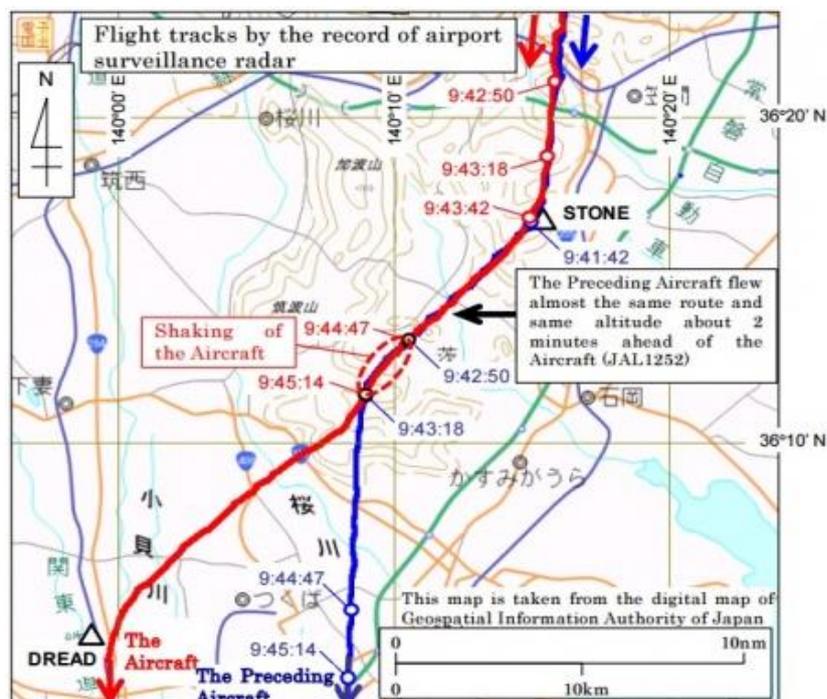
2014年4月29日、山形発羽田行きの JAL1252 便、使用機材 Embraer 170 は、同じく羽田に向かっていた A340-600 の後方 10nm、時間間隔にして約 2 分を飛んでいました。天候は良好でほぼ無風状態でしたので、機長は客室乗務員に「揺れは無い見込み。10,000ft でベルトサインを On とする。」と伝えました。A340 は Rwy 22 に降りるため 11,000ft を維持しており、Embraer に 230kt に減速し 8,000ft に降りる管制指示が出ました。10,800ft で light turbulence に入り、10,600ft で揺れはひどくなり左に大きく傾きました。機長は自動操縦を切り姿勢の回復に努めました。大きな揺れは 10 秒ほどで収まり、その後 Rwy 23 に着陸するまで揺れた箇所はありませんでした。35 名の乗客には負傷者は出ませんでしたでしたが、客室乗務員は 2 人も負傷し、その後の診断で 1 名は重傷とされました。

DFDR の解析での顕著な数字は、バンク角：左 58 度、横方向加速度：左 0.32G、 垂直加速度：+1.64G～-0.61G でした。事故報告書では、無風で安定した大気の状態のため、後方乱気流が長い間存続したことが原因とされています。

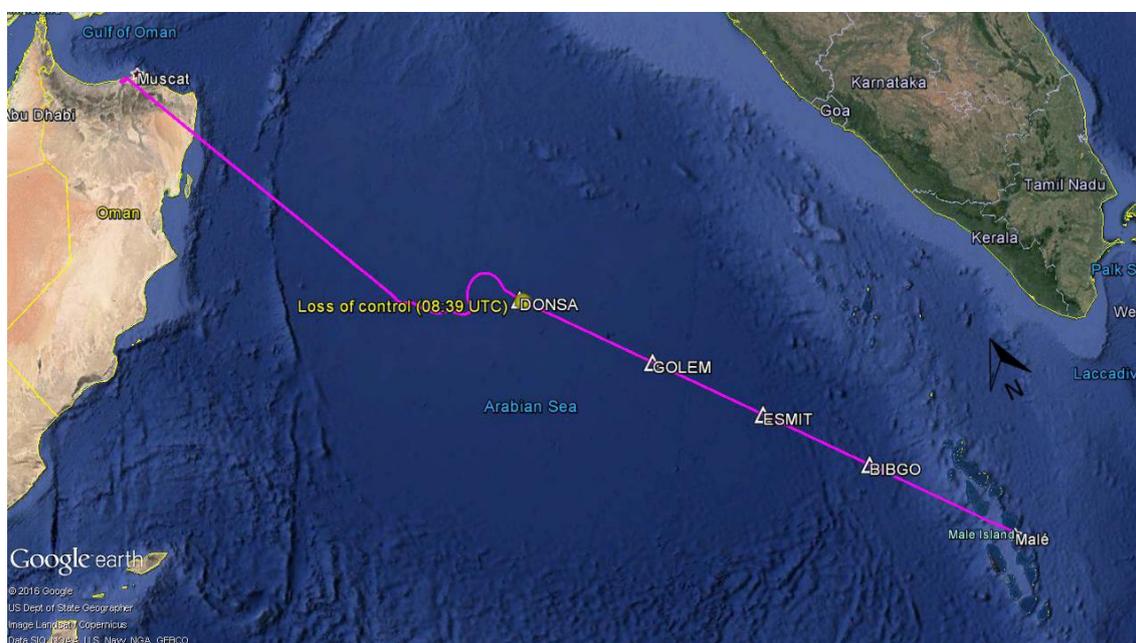
【FDR データによる CL604 航跡】

2017 年 1 月 7 日、ドイツのチャーター便会社の Bombardier CL604 がモルディブの Male 空港を離陸し、UAE の Al-Bateen 空港に向かって FL340 でアラビア海の ATS Route L894 を飛んでいました。一方 A380-800 は、Dubai 空港を離陸してシドニーに向かっており、L894 で FL350 を維持して飛んでいました。両機は 0838:07 UTC（現地時刻 13:38、以下の時刻は UTC とします）1,000ft の高度差ですれ違いました。その約 45 秒後に CL604 は浅い右バンクに入り、10 秒後には急激に右バンク 42 度となりました。垂直加速度は+1.6G となり、その 1 秒後には-3.2G という滅多に見られない大きなマイナス側の数値となりました。ピッチ角は 3 度（機首上げ）から 1 度となり、1 秒後には 9 度、その 1 秒後には-20 度（機首下げ）と変動し、その後バンク角は左 31 度と 70 度以上も変化しました。

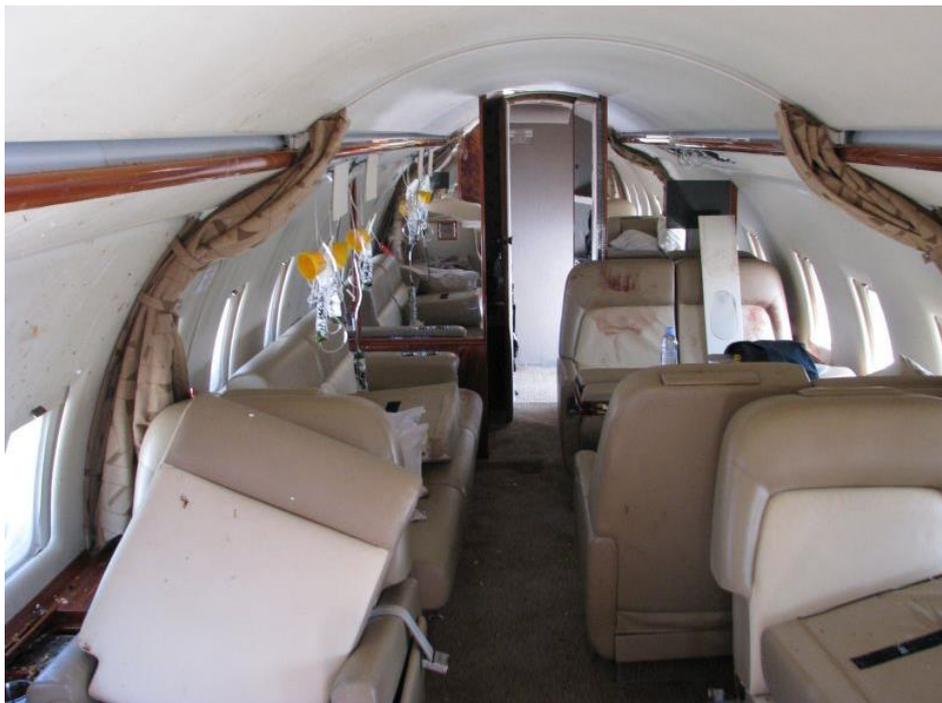
CL604 は最大旅客数 19 名で設計されていますが、この機体はビジネスジェット仕様で乗客定員 10 名となっており、乗客 6 名が乗っていました。乗客 2 名が肋骨骨折などの重傷を負い、他の乗客 2 名と客室乗務員 1 名が軽傷と診断されました。

機体は、外見上損傷は見られずオイル等の洩れもありませんでしたが、設計荷重を大幅に超える荷重がかかっており、全損/登録抹消となりました。

【着陸後の客室の様相：前方より後方を撮したもの】
