加速を機首上げと錯覚した A319 の重大インシデント

2015年5月15日、豪州メルボルンで現地時刻 01:35 頃に発生したインシデントの報告書の要約です。

資料：ATSB (Australian Transport Safety Board) Safety Report

AO-2015-048 Final, 24 Nov. 2017

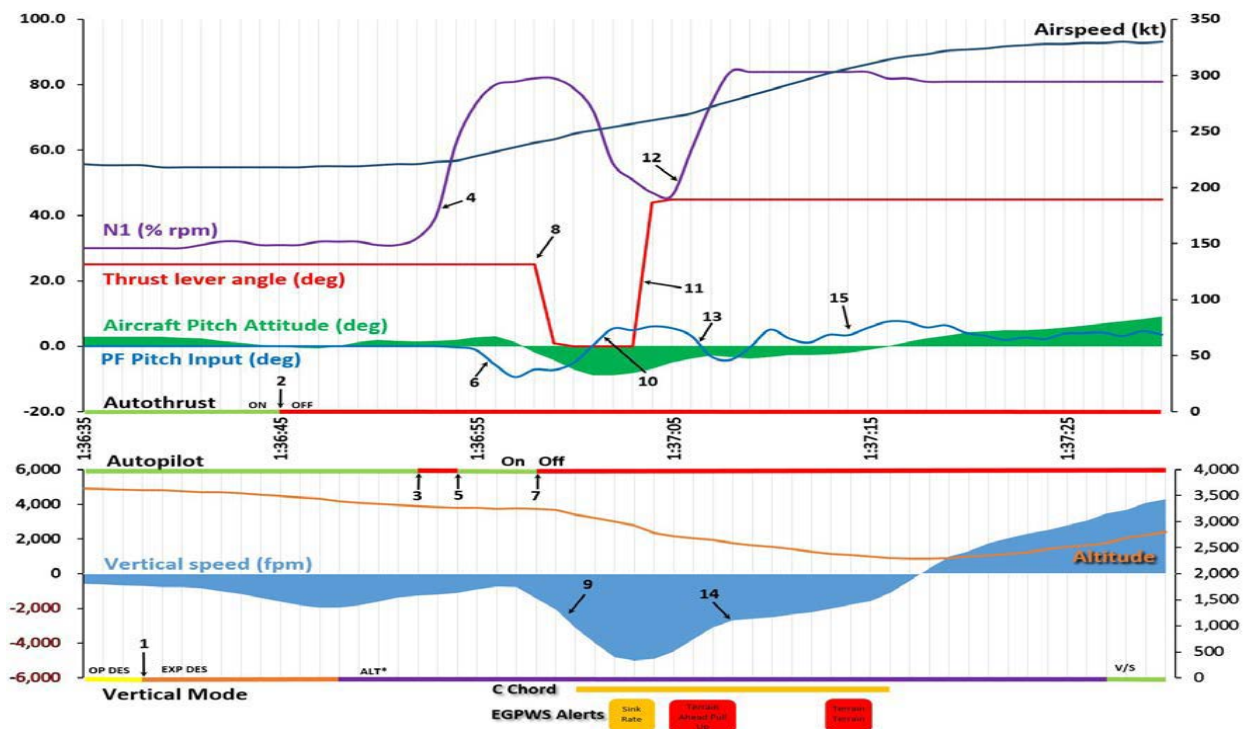
Data Plots based on DFDR and CVR

現地時刻 0136:39 (以下現地時刻を時分:秒で表示) A319 は高度 3,600ft を通過していました。PF は「Approach を Arm とする」と言いましたが、APPR Push Button の数センチ左にある EXPED Button を押してしまいました。その結果、Vertical Mode が Open Descent から Expedite Descent となり、速度は 220kt を維持して最短時間で降りるよう、降下率が 5 秒で 800ft/min から 1,600ft/min に増加しました。PM はこの状況を数秒後に読み取り、PF に告げました (次頁 図内 →1.)。

固定される Thrust Lock 状態となり、Master Caution の警報音と表示が出て、Primary Display にも THR LK が表示されました。(→2.)

0136:51 PF は Thrust Lock を確認し、Side Stick (操縦桿) と Thrust Lever の双方にある Instinctive Disconnect Button を押しました。Side Stick の Button 操作により自動操縦は切れ、その警報音が作動しました。Thrust Lever は CLM Detent にあったので、Button 操作により Thrust Lock が解除され、推力はアイドルから急激に Climb Thrust に増加しました。(→4.)

0136:53 エンジン推力が増した頃、PF は自動操縦を On としましたが Auto Thrust は入れませんでした(→5.)。機は加速し始めましたが、PF は大きく機首上げになったと錯覚し、Side Stick を機首下げ方向に操作しました。自動操縦が切れ、その警報が 1 秒間鳴りました。同時に、PF は Thrust Lever をアイドルとしました(→8.)。その時の速度は 240kt で加速状態にありました。PF は「フラップを上げた方が良いか？」と PM に聞き、PM はそれに同意しました。機首下げ操作と一時的に推力が大きかったことが影響し、機は速度を上げ、降下率を大きくしていきました(→9.)。

0137:00 Altitude Warning が作動を始め 15 秒間続きました (図 最下部の C Chord) 。PF は機首上げ操作に入り、降下率は減少に向かいました。

0137:02 Terrain Avoidance and Warning System (TAWS) の Mode1 「SINK RATE」の警報が出始め (図最下部左側の黄色い長方形)、2 度の音声警報を聞いた PF は Thrust Lever を前方一杯まで押し、推力は急激に大きくなりました (→12.)。それと同時に、ATC に対して Go Around を通報するよう PM に指示しました。

ほぼ同時に TAWS の Mode 2 「TERRAIN AHEAD PULL UP TERRAIN AHEAD」が 3 秒間作動しました (図最下部中央の赤い長方形)。しかし、PF はまたも加速を機首上げと錯覚し、Side Stick で機首下げ操作を行いました (→13.)。この操作により降下率の減少が遅くなり、降下を続ける時間が長くなりました。

0137:08 PF は機首上げ操作に入りましたがまだ不十分だったことから、5 秒後には TAWS Mode 2 「TERRAIN TERRAIN PULL UP」が作動し (図最下部右側の赤い長方形)、機首上げ操作を増しました。PM は事態が輻輳して遅れていた Go Around の通報を行いました。記録された最低高度は 0137:17 の 2,280ft で、電波高度は 1,100ft でした。Flap 1 から Flap Up への上げ操作は 260kt で行われ、12 秒の上げ作動中における最高速度は 314kt という異常なものでした (Flap 1 の Limit Speed は 230kt)。

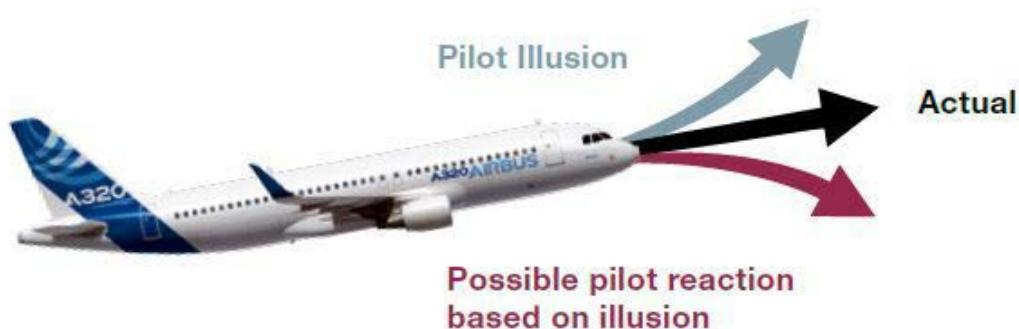
Pitch-up (Somatogravic) illusion, experienced as a result of acceleration during the go-around manoeuvre, showing the illusion as experienced by the pilot and the possible response to pitch-down. (Source: Airbus)

エアバス社は「加速を機首上げと錯覚し減速を機首下げと錯覚すること (Somatogravic Effect) による危険性」について、2011 年 7 月に Safety First という刊行物で説明してい

ます。それによると、「この錯覚は全エンジン正常での Go Around 操作で最も起こりうる。多くの場合、この操作は機体重量が軽くなった時に行われるが、それは加速度が大きいためである。それに対する防止策は、Go Around 操作に入る前に Go Around の基本姿勢を頭に浮かべることである。A320 では Go Around の基本姿勢は機首上げ 15 度である」としています（他のジェット機でもほぼ同様です）。

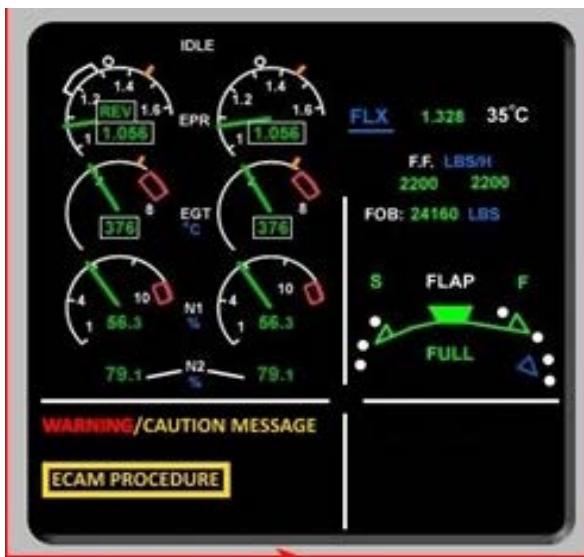
<エアバスの Engine 計器>

一方、エアバス系の機体では Auto Thrust が作動している場合、Thrust Lever は全く動きません。このため、エアバスが推奨している Auto Thrust を切るための方法は次の通りです。

通常操作で Climb Detent に入っている Thrust Lever を動かし、推力を示す EPR の外側にある○のマークを現在推力の指示に合わせる（○マークは手動でのレバー位置に対応する推力を示す）。その上で、Thrust Lever の Disengage Switch で Auto Thrust を切る。この操作を行えば、Disengage した時に大きく推力が変化して焦ることはありません。
