CRJ 200 貨物機 IRU 故障で墜落

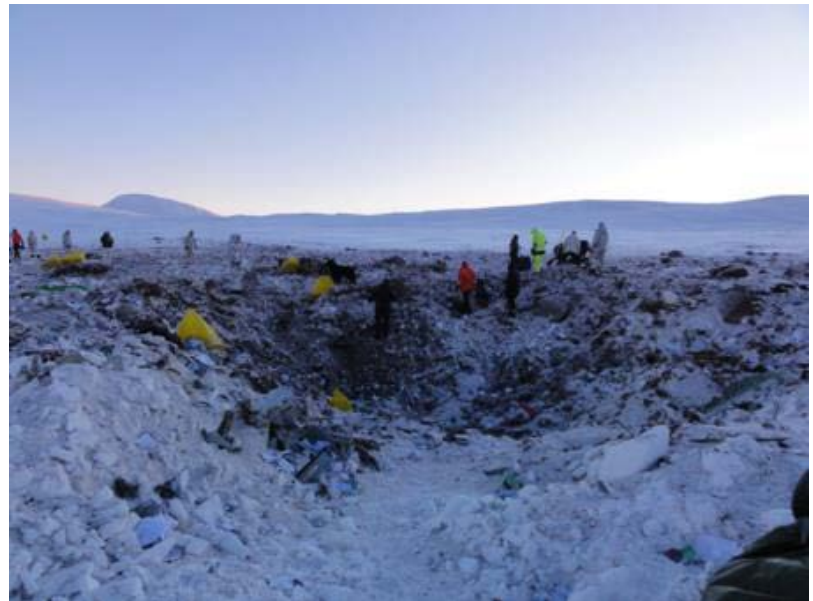
機体は高速度で地面に激突し、クレーター状の大きな穴が出来ていました。車両で行けない場所で、関係者はヘリコプターで現場に向かいました。

【墜落現場の写真】
